RÄDDNINGSTJÄNSTEN STORGÖTEBORG

Olycksundersökning

Brand på äldreboende
Geråshus, Bergsjön
Göteborg
den 19 maj 2011

Göteborg
2011-10-19

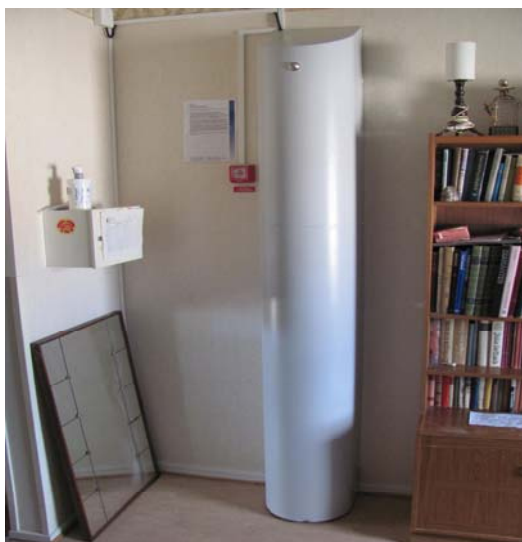
Vårdanläggning beställde mobila sprinklers (Bild 1) tillsammans med stadsdelens sociala resursenhet. I detta fall finns det dock inga erfarenheter dokumenterade ännu.

Bild 1. Mobil boendesprinkler har installerats i vissa lägenheter på vårdboendet.

Det finns däremot erfarenheter att hämta från andra platser i landet. Bland annat Örebro kommun har gjort en inventering av personer med behov av förstärkt brandskydd och installerat ett antal mobila sprinklers. Sedan starten 2007 har minst fem av dessa löst ut, ingen gång i onödan, och bedömts rädda liv vid åtminstone två av fallen.

- Gör en inventering av personer med behov av förstärkt brandskydd och gör en bedömning av vilka åtgärder som är lämpliga. Till exempel extra brandvarnare, spisvakt och/eller mobil sprinkler.
- Använda mer brandsäkra kläder/textilier som är anpassade till de vårdtagare som röker
- Det är bra om brandsläckare finns i direkt anslutning till de boendes lägenheter för att snabbt kunna göra en släckinsats.
