Eskilstuna  
kommun

## BRAND-/OLYCKSUTREDNING

<b>Insatsrapport nr.</b>	2011/00847	<b>Larmtid</b>	2011-09-01 kl.02.03
<b>Objektsnamn</b>		<b>Objektsadress</b>	
<b>Olyckstyp</b>	Brand i byggnad	<b>Objektstyp</b>	Villa
<b>Startutrymme/föremål</b>	Källargång/avfuktare	<b>Brandorsak</b>	Överhettning
<b>Omfattning</b>	Liten omfattning	<b>Personskador</b>	Inga kända

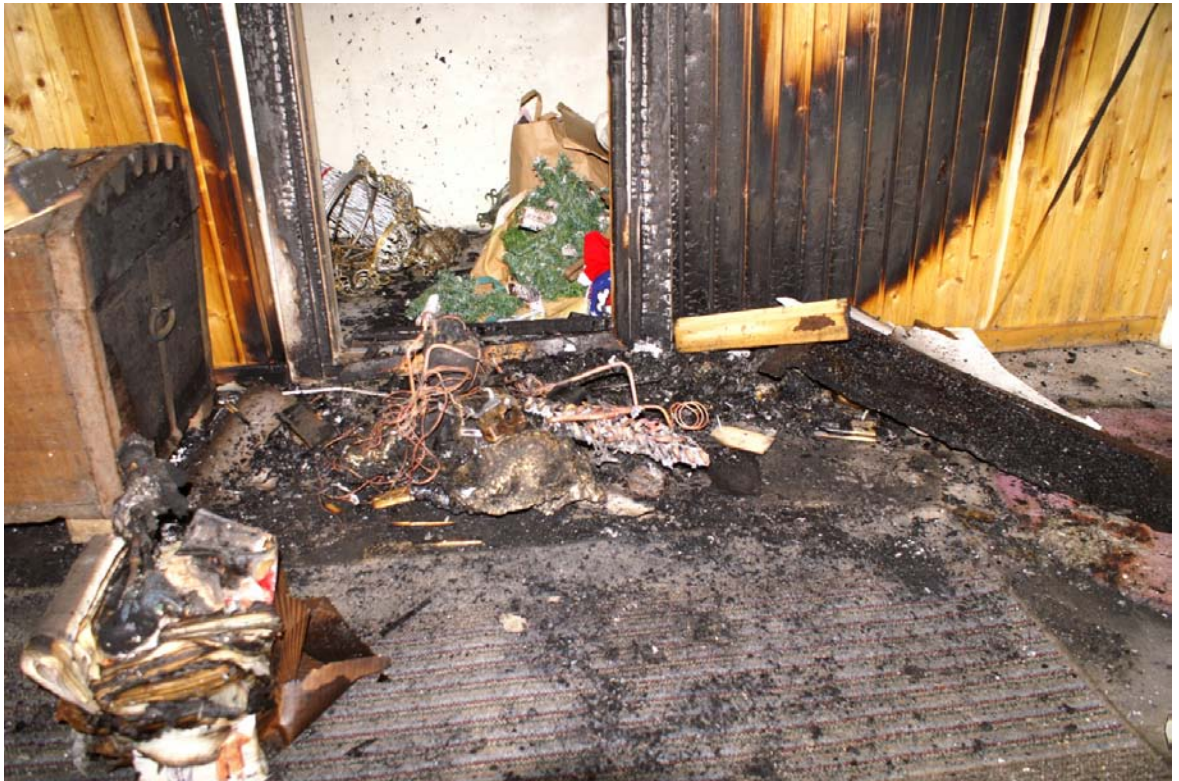
Inte mycket kvar av avfuktaren, efter släckinsatsen så har det återantänt innan räddningstjänsten kom till platsen.

Samtal med mamman verifierar att det är luftavfuktaren som var det centrala i brandhärden när hon först fick kontakt med branden. Jag hittade inga rester efter någon annan brandstiftare i det begränsade brandområdet. Det är avfuktaren, en dörr samt väggspanel som brunnit, en vinterjacka som hängt på en annan dörr i korridoren har också brunnit men det är en sekundär brandhärd. Avfuktaren var av fabrikat Appliance 2020 och troligtvis inköpt 2007 (man flyttade in i huset 2006). Avfuktaren har stått fritt i källargången.

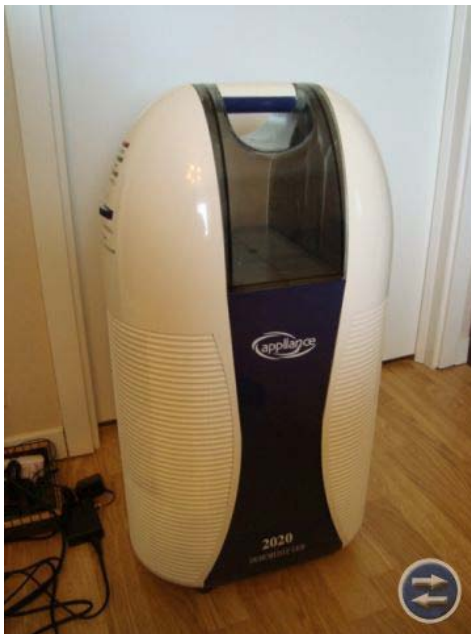
Detta är ett foto ur en blocket annons på en likadan avfuktare, Appliance 2020.

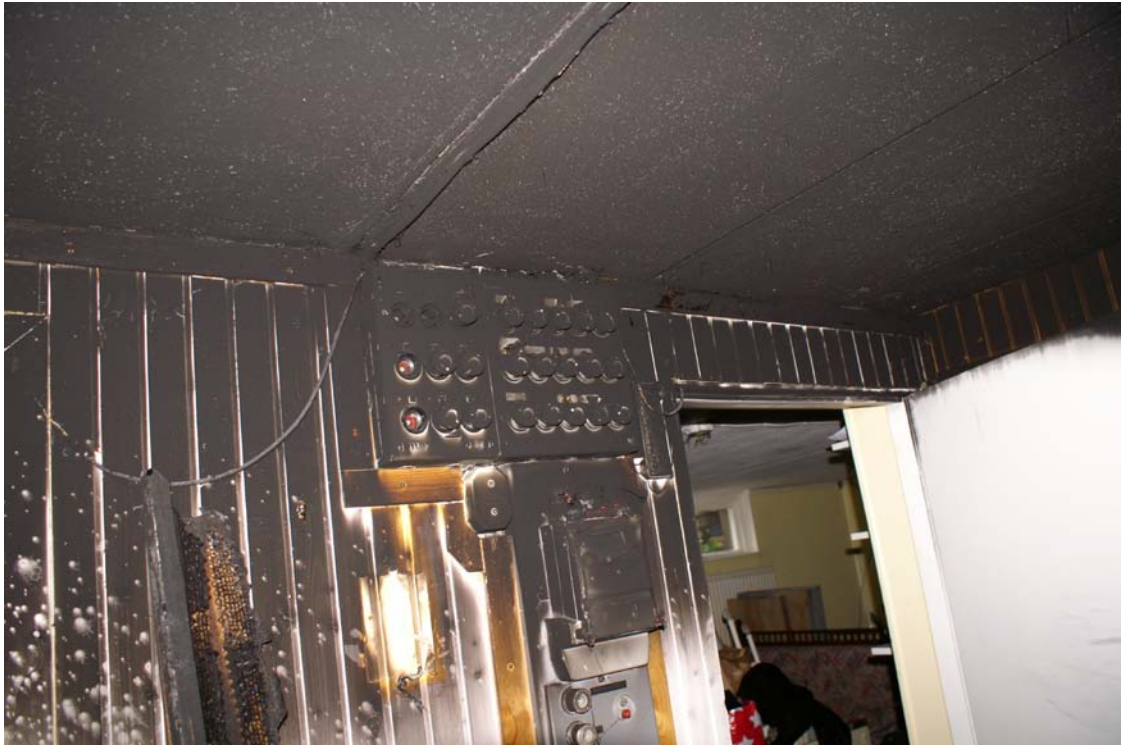
Kraftiga sotskador i hela huset, dörren i bakkant har turligt varit stängd. Till höger utanför bild ligger ett sovrum som dock inte användes.

Utan den släckinsats som gjordes initialt av mamman så hade branden med all säkerhet inneburit att man fått en övertändning i källaren och resten av huset då det saknades avskiljning, dörrar. Detta hade inneburit en total skada på huset, nu stannade det vid en mindre brandskada men dock en fullständig sanering av huset. Den beräknas att ta c:a tre månader i anspråk. Vidare spridning till annans fastighet är inte trolig.

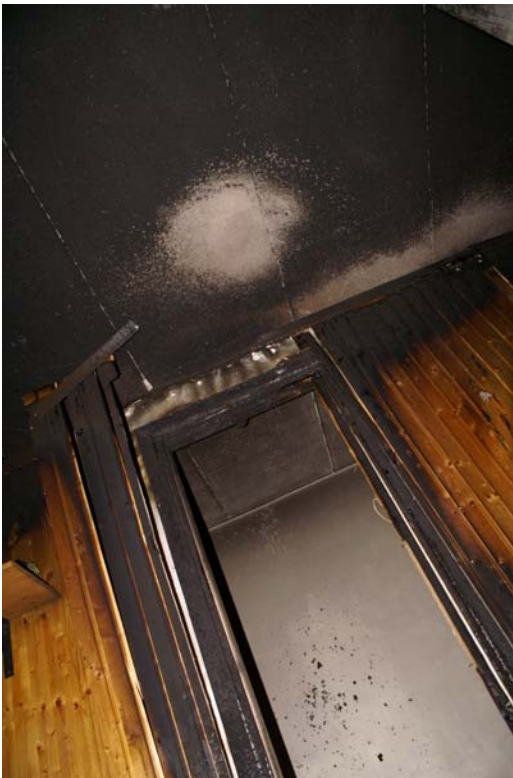
Taket ovanför brandhärden.

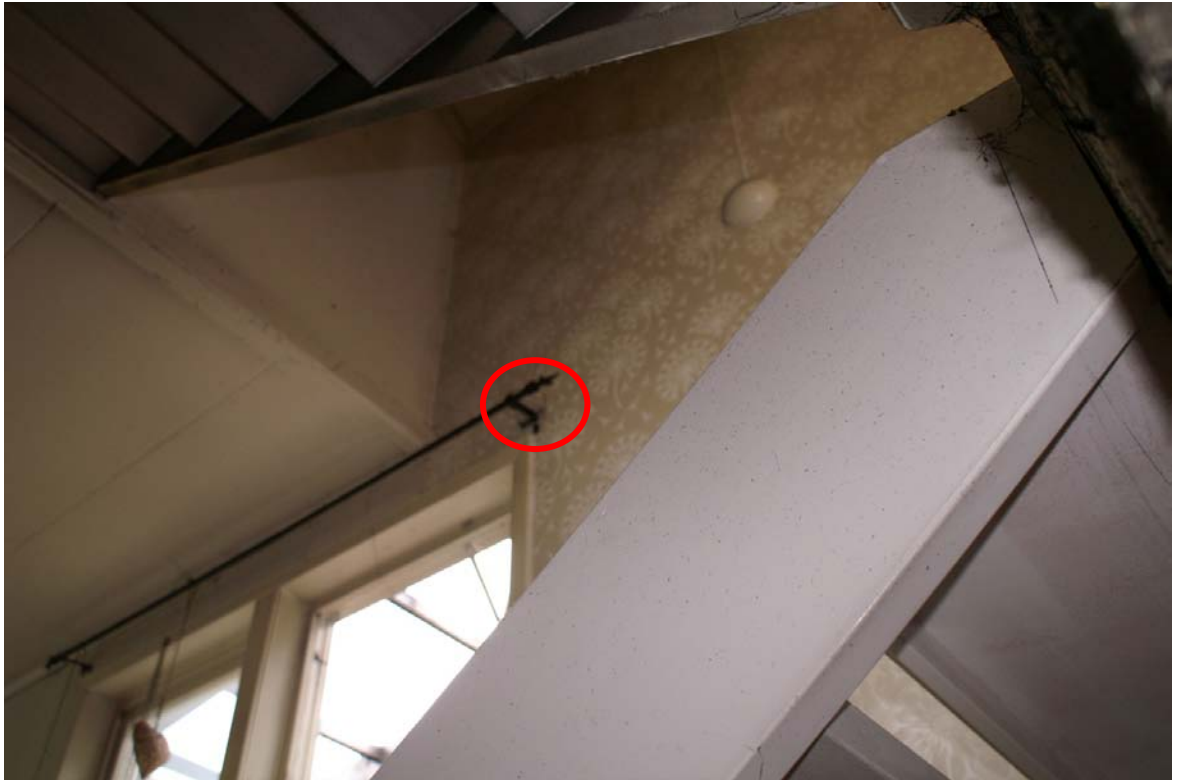
Brandvarnarens placering, liggande på fästet till gardinstången! Ovanför altandörren, på "mellanvåningen".

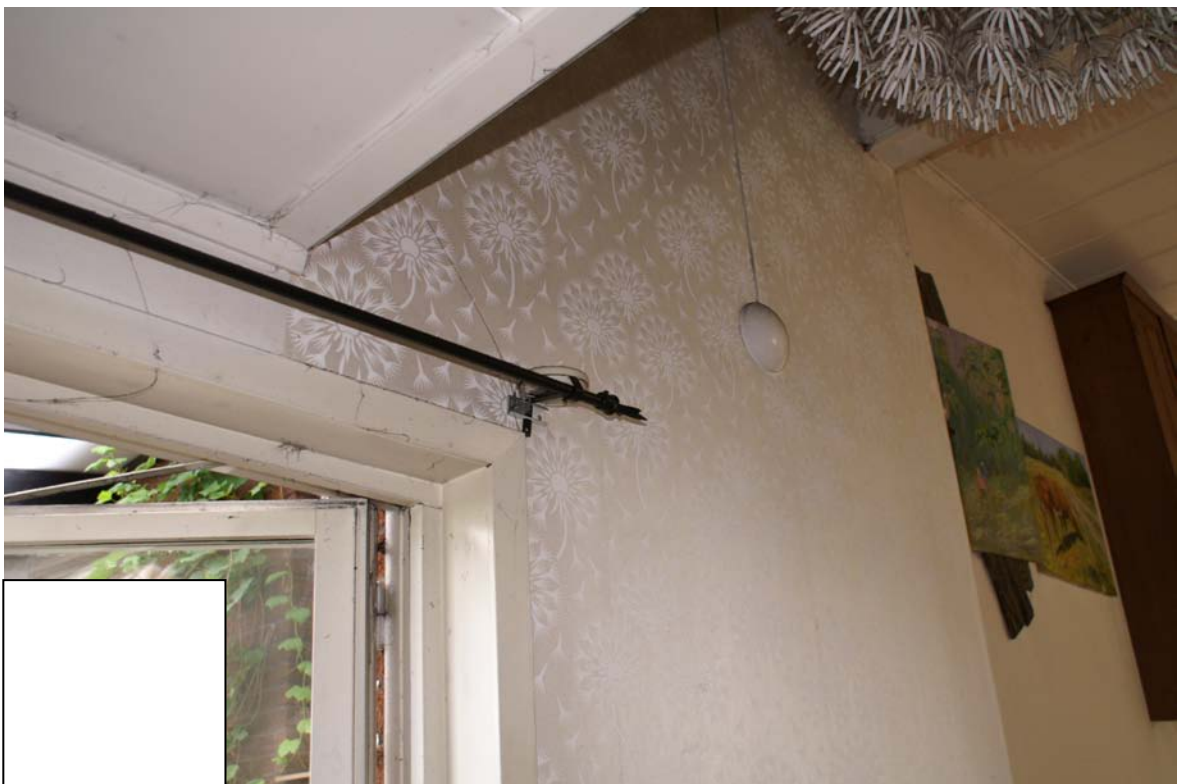
Brandvarnarens placering, den har larmat och väckt familjen.
