# Olycksundersökning

ID Brandutredning  
2011A00761

## Brandtillbud i lägenhet [REDACTED] :

Olycksundersökning av brandtillbud i flerbostadshus [REDACTED] .

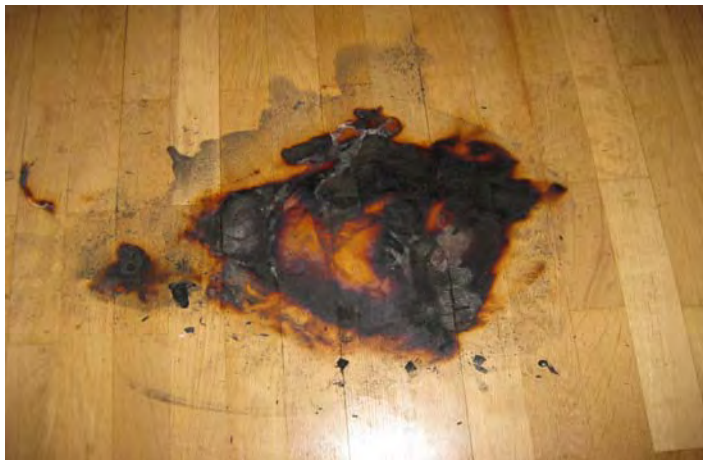
Id olycksundersökning  
2011A00761  
Primärbrand.

Brandorsak.

Rökning i kombination med alkoholintag. Lägenhetsinnehavare sittande i fåtölj och röker, av någon orsak antänder cigaretten t-shirten som personen har på sig.

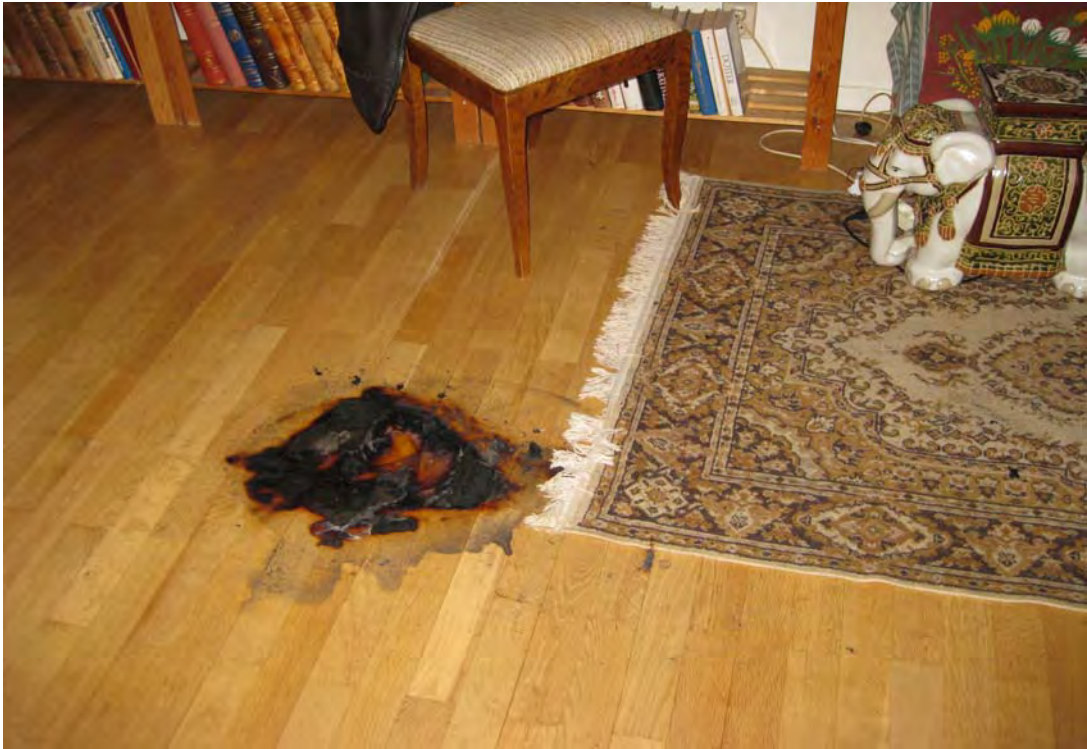
Brännmärken i parkettgolvet. Mattan på golvet har inte varit delaktig i händelsen. T-tröjan låg till vänster i det brända området.

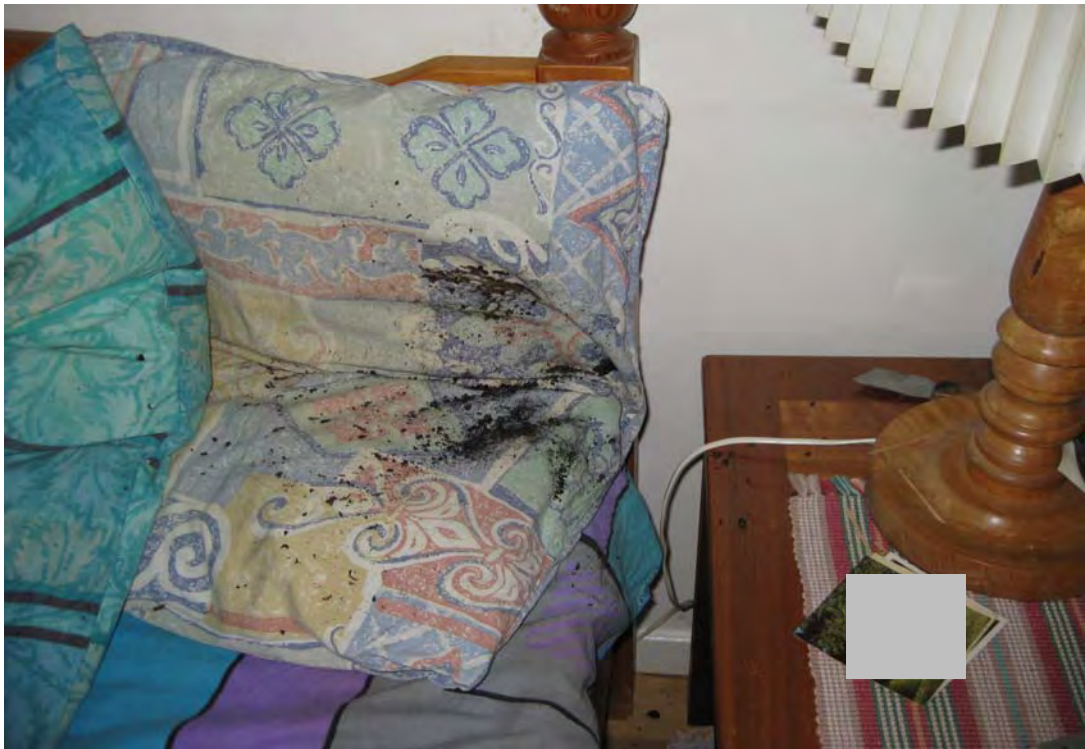
Sotflagor på kudden.

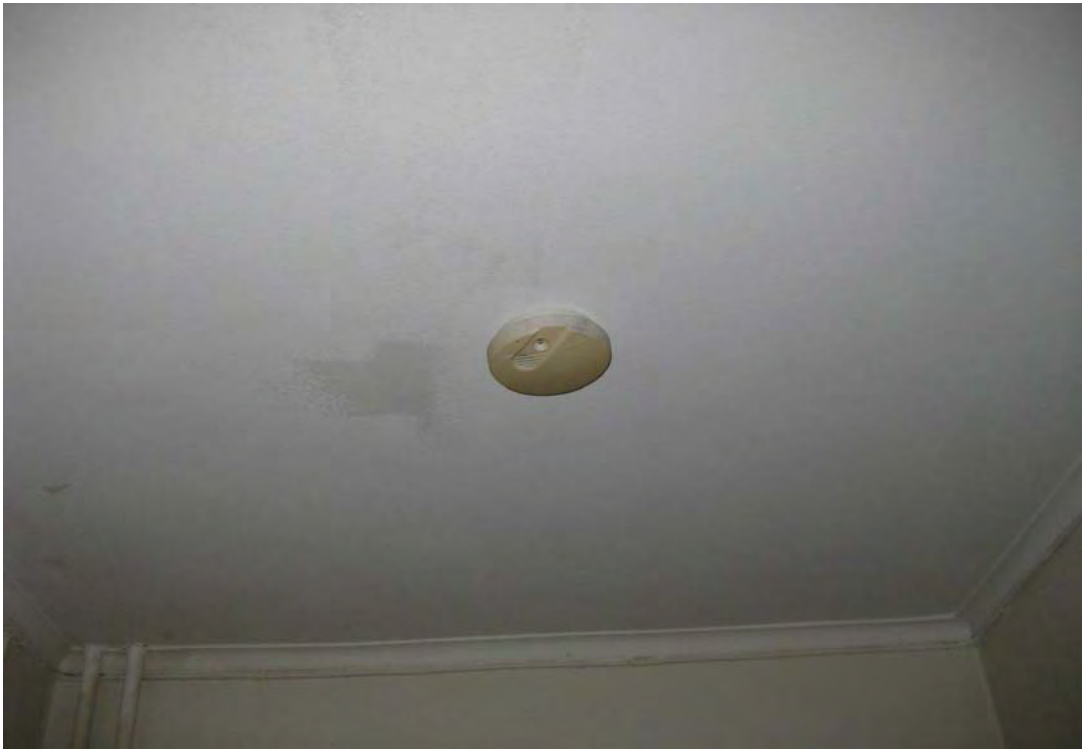
Den brandvarnare som larmade satt i hallen strax innanför lägenhetsdörren.

**Den här händelsen visar att en fungerande brandvarnare har räddat livet på lägenhetsinnehavaren.**

Samtal med ägare till flerbostadshuset var osäker på om det finns brandvarnare i alla lägenheterna. Detta kommer att följas upp med tillsyn av flerbostadshus i [REDACTED], där bla. krav om att ägare/nyttjanderättshavare skall montera brandvarnare i samtliga lägenheter (LSO 2003:778 Kap.2 §2 )

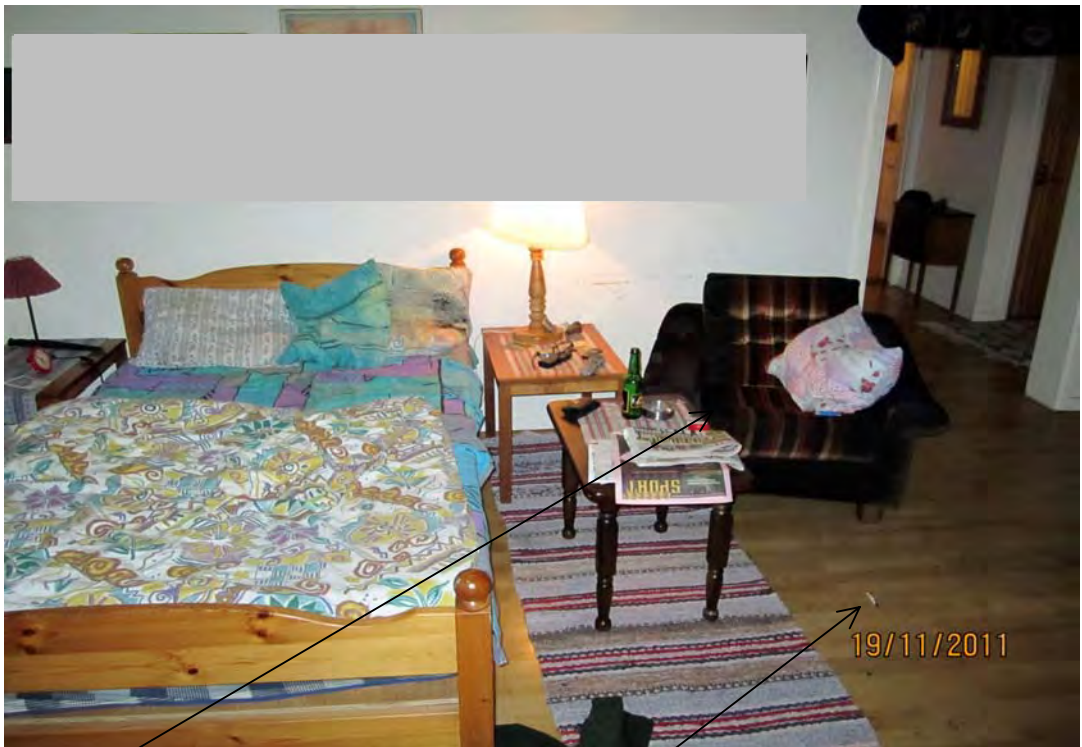
Fåtöljen där mannen satt och rökade.

Cigaretten.
