Brandutredningsprotokoll

Uppdragsgivare: Bjuvs Räddningstjänst
Uppdrag: Enligt LSO 3 kap 10§
Syfte: Att undersöka orsak till branden och dess snabba förlopp.
Undersökningen utförd av: Christer Nilsson Bjuvs Räddningstjänst med hjälp
av Gert Andersson Landskrona Räddningstjänst
Bilagor: Polisanmälan

Larmtid: Måndagen den 2011-05-23 kl 20:11:37
Adress: [REDACTED] [REDACTED]
Objektstyp:
Startutrymme: Utomhus/Altan
Startföremål: Kläder
Brandorsak: Rökning
Insatsrapportnr: 20-2224260-1

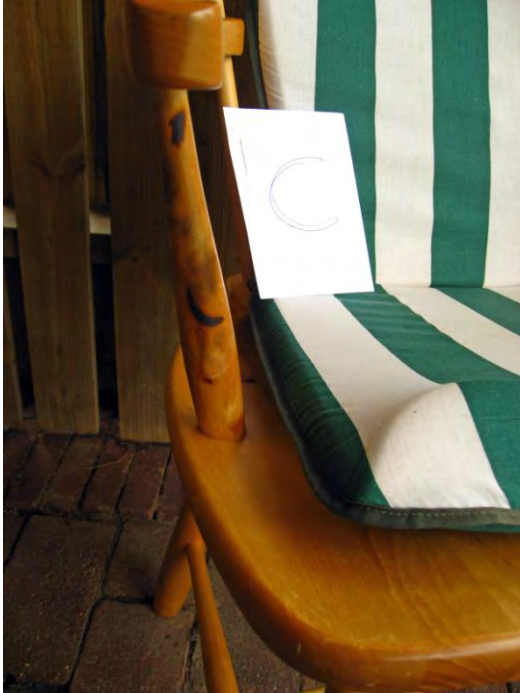
Bild 1 Stol på altan

Brandskador på höger sida av stolen som mannen satt i när personalen frågade honom om han skulle lägga sig

Mannen sitter på altanen och blir tillfrågad av personal om han vill lägga sig. Mannen vill inte lägga sig. Personal går för att hjälpa en annan boende att lägga sig. Klockan är ca 20.00. Mannen sitter kvar på altanen och tänder pipan med en cigarettändare (oklart vad som finns i pipan ”tobak eller papper”). Mannen stoppar ner pipan i höger byxficka, byxorna börjar brinna (bild 1).

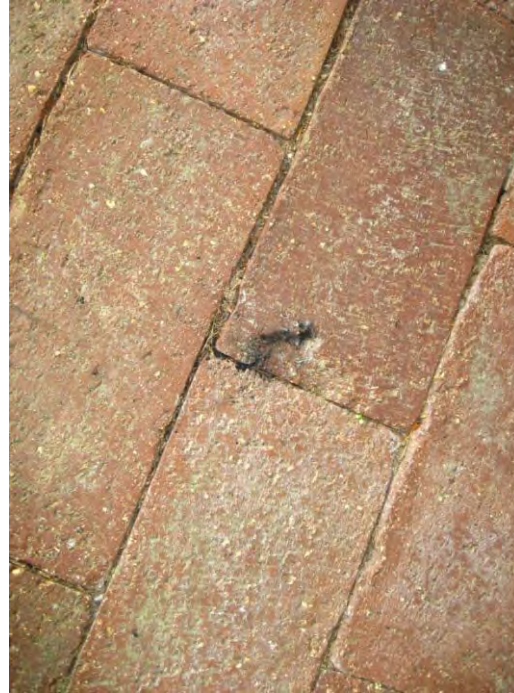
Bild 2 Plattor på altan

Rester av bränt fleecetyg. Tyget är ”fastsmält” i cementplatta

Mannen reser sig för att gå in i TV rummet (bild 2) och sätter sig i soffan (där han vanligtvis brukar sitta). Branden i kläderna tilltar och soffan börjar brinna (bild 3). Mannen reser sig (pipan hamnar på golvet, bild 4) och lämnar soffan, samtidigt som han ”stöter” till bordet på sin vänstra sida (bild 5): Han fortsätter och ställer sig framför TV:n.

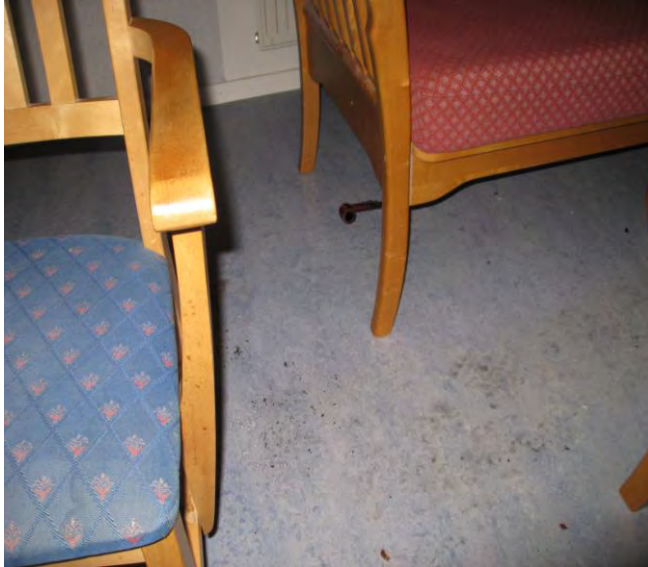
Bild 4 på pipan under soffan där mannen satt.

Pipan som mannen tappade när han reste sig i TV-rummet

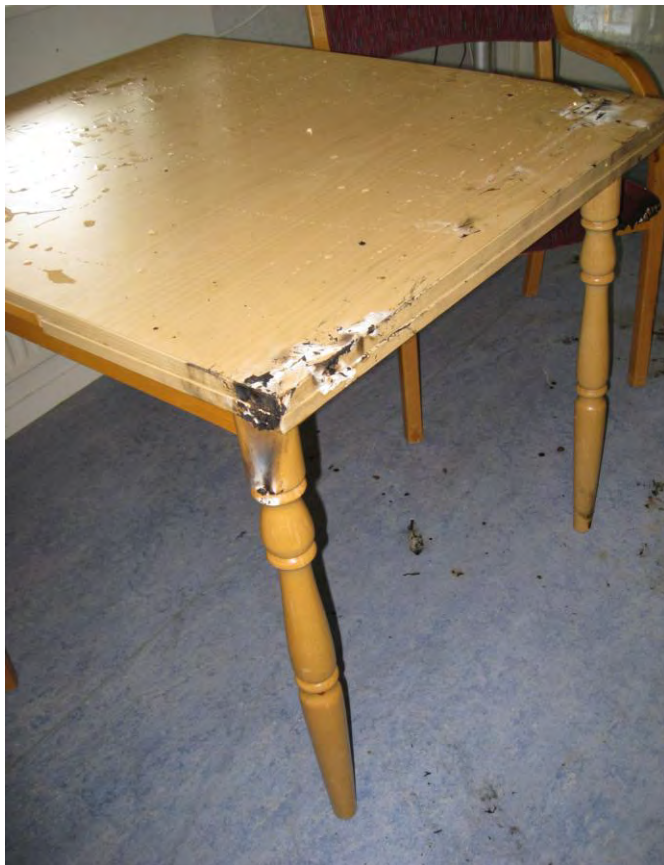
Bild 5 Brännmärken på bord i TV-rum.

Bord som mannen stött till?

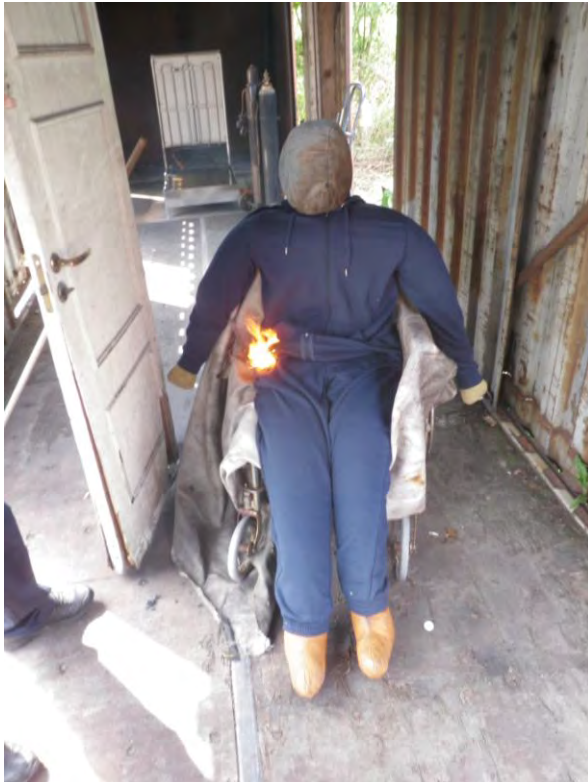
Bild 7 Brand efter 60 sekunder

Händelseförloppet är säkerställt utifrån bilder, intervjuer och försök med brand i fleeckläder av samma fabrikat som den avlidne hade på sig vid olyckan (bilder 7-11).

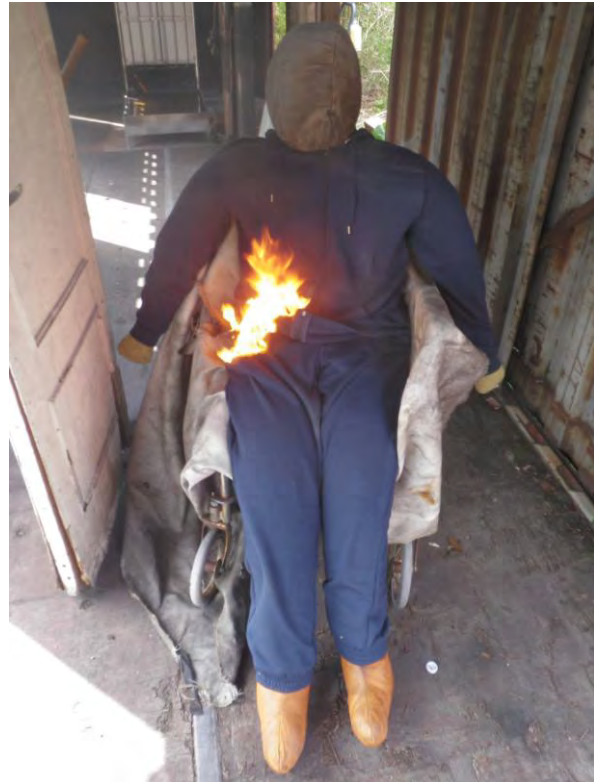
Bild 8 Brand efter 100 sekunder

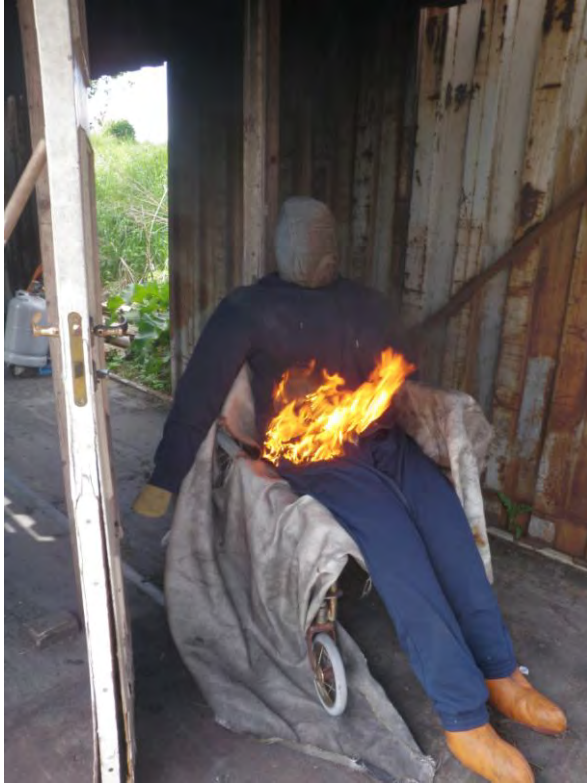
Bild 9 Brand efter 130 sekunder

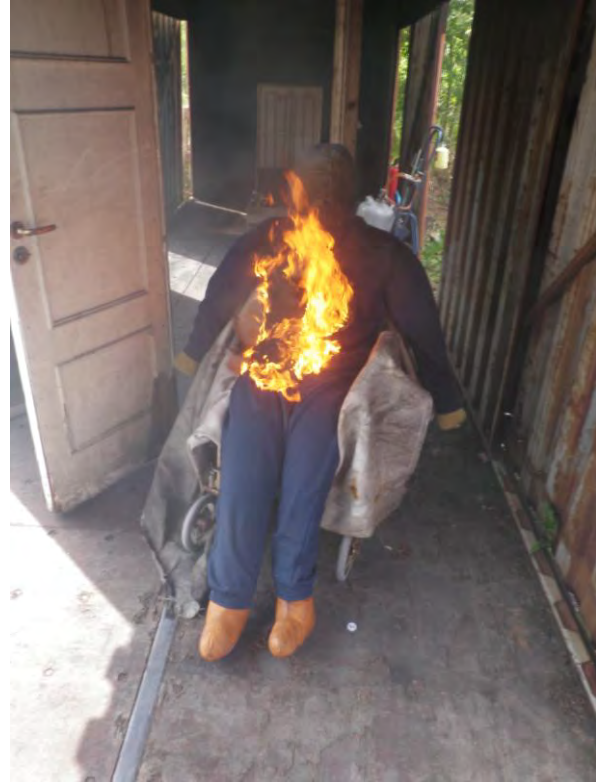
Bild 10 Brand efter 150 sekunder

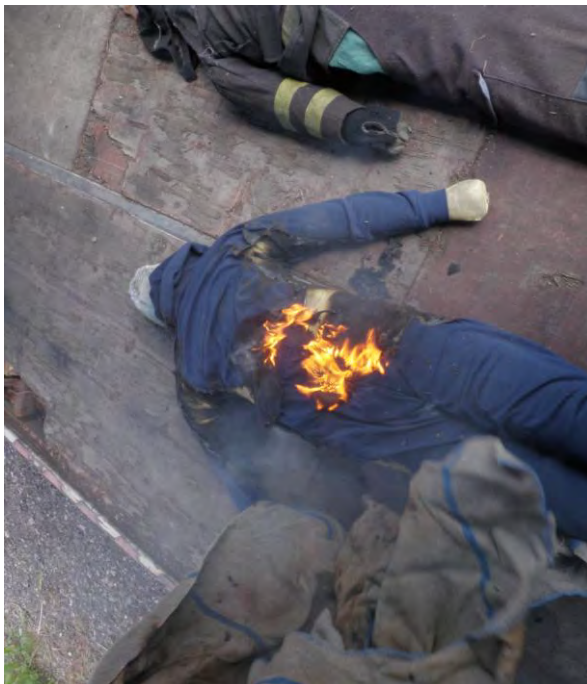
Bild 11 Branden i fleecekläderna var svårsläckt
