UNDERSÖKNINGS PROTOKOLL

Datum
2011-12-21
Handläggare
Peter Karlsson
Diarienummer
411/11-309

Brand på frisörsalong Asphyttegatan 12

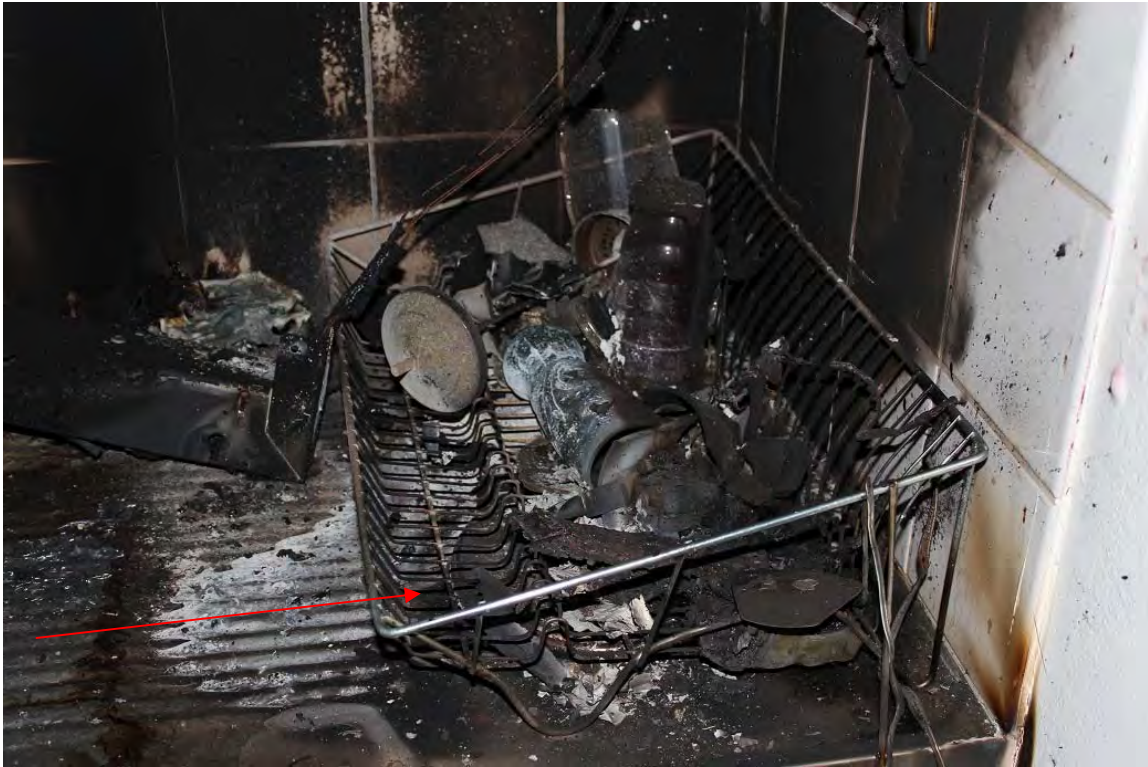
Bild 5. Diskställ på spisplattor

Primärbranden är på spisen där det har varit brännbart material i ett diskställ som stod på plattorna.

Förslag: Spisar som normalt ej används bör vara fränkopplade, eller så sätter man dit en timer på spisen som måste slås till vid användande av spisplattan.

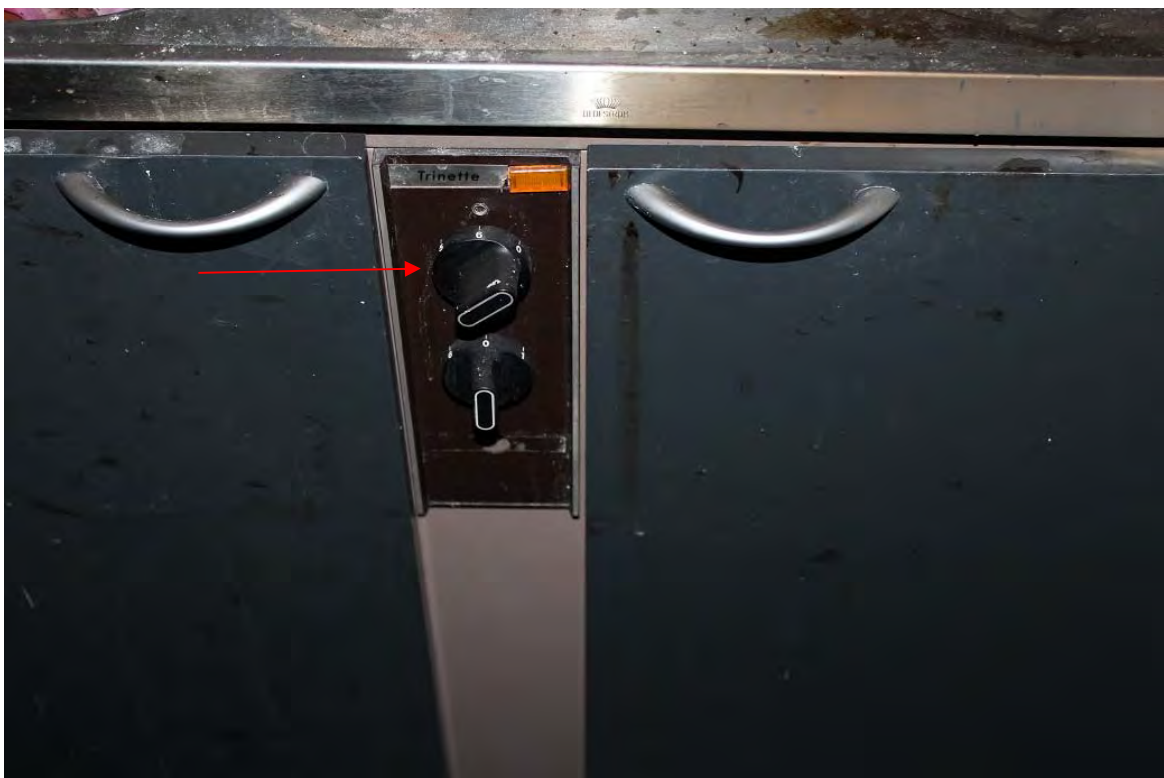
Bild 6. Trinettköket, vredet står på sexans läge

Startföremål: Spisen/brännbart material på plattan
Spisplattan stod i läge sex.

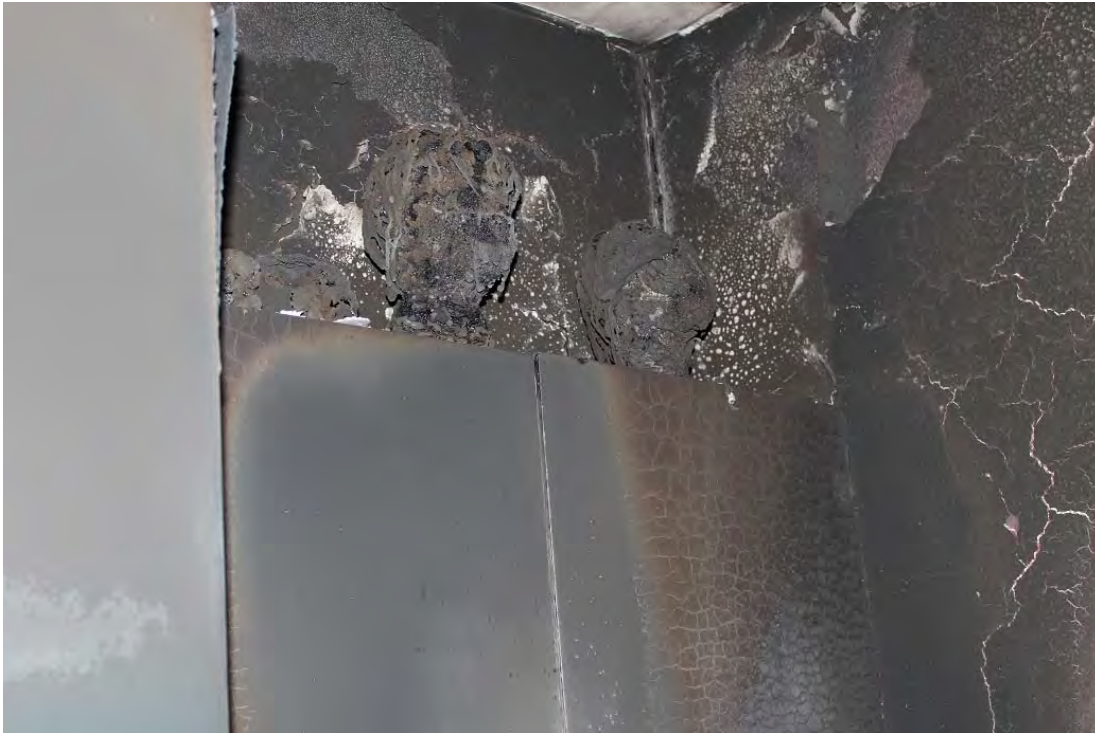
Bild 7. Ovanför spisplattorna, kraftigt krokodilmönster på skåpdörr

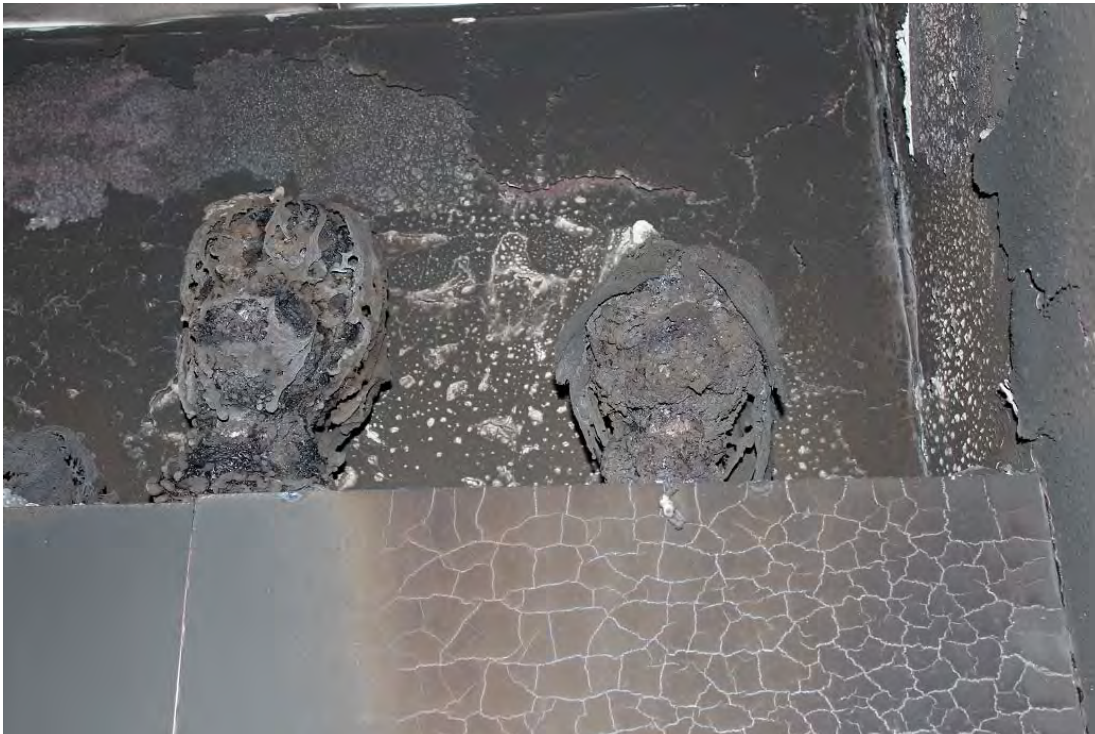
Bild 8. Som ovan
