Undersökningsprotokoll

Brand i byggnad

Marknadsstugan Apladalen Värnamo

Måndagen den 13 februari 2012, larm kl 22.15

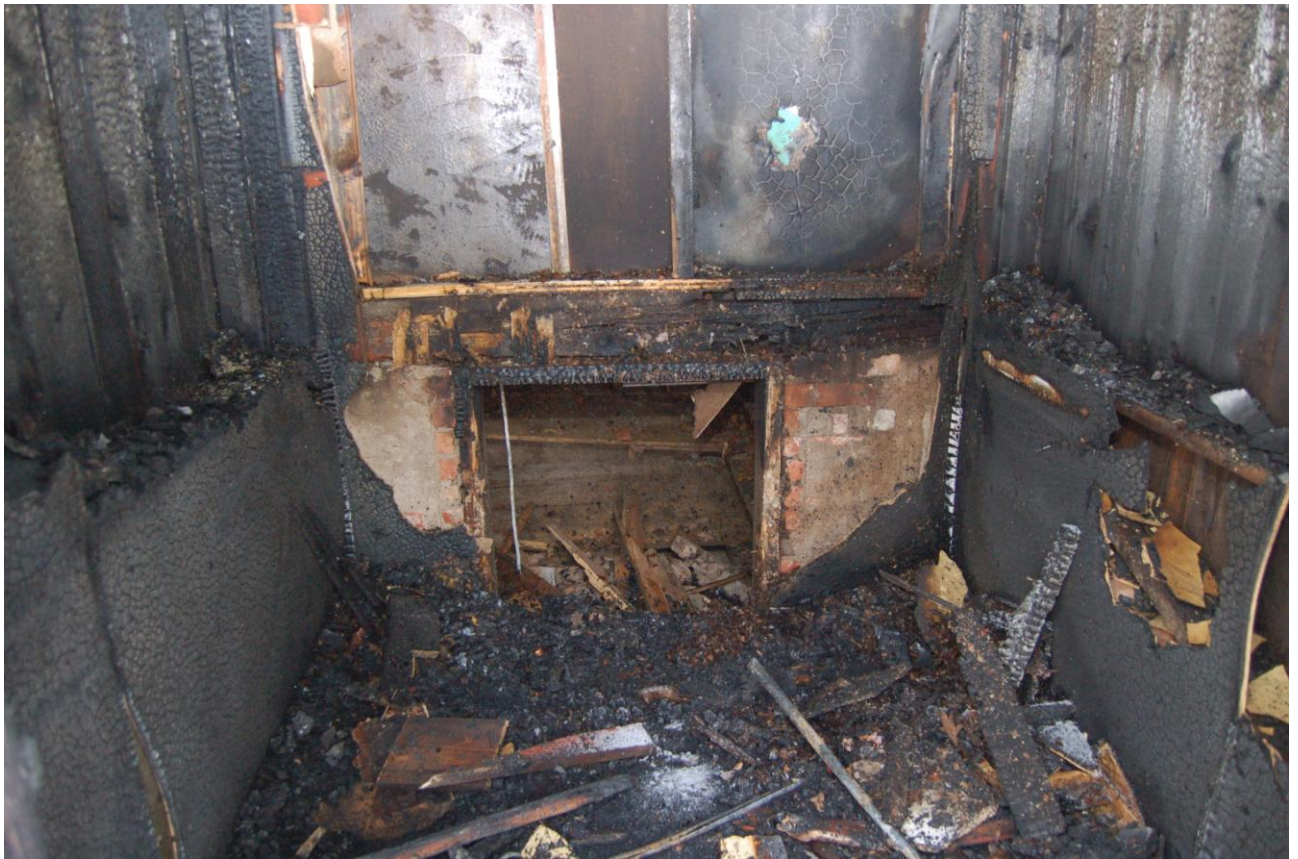
Undersökningen inleds den 14 februari kl 10.00. Brandskadorna är koncentrerade till det förrådsutrymme (2 x 1,8 m) som finns på byggnadens norr långsida. Utanför förrådet finns diverse materiel som lämpats ut under räddningsinsatsen. Där finns förkolnade rester av möbler, lastpall och en projektorduk. De inre brandskadorna sträcker sig från golv till tak. Brand har sekundärt spridits till byggandens vägg och takkonstruktion. Taket över förrådet har delvis rasat in.

Foto över förrådets insida före finröjning.

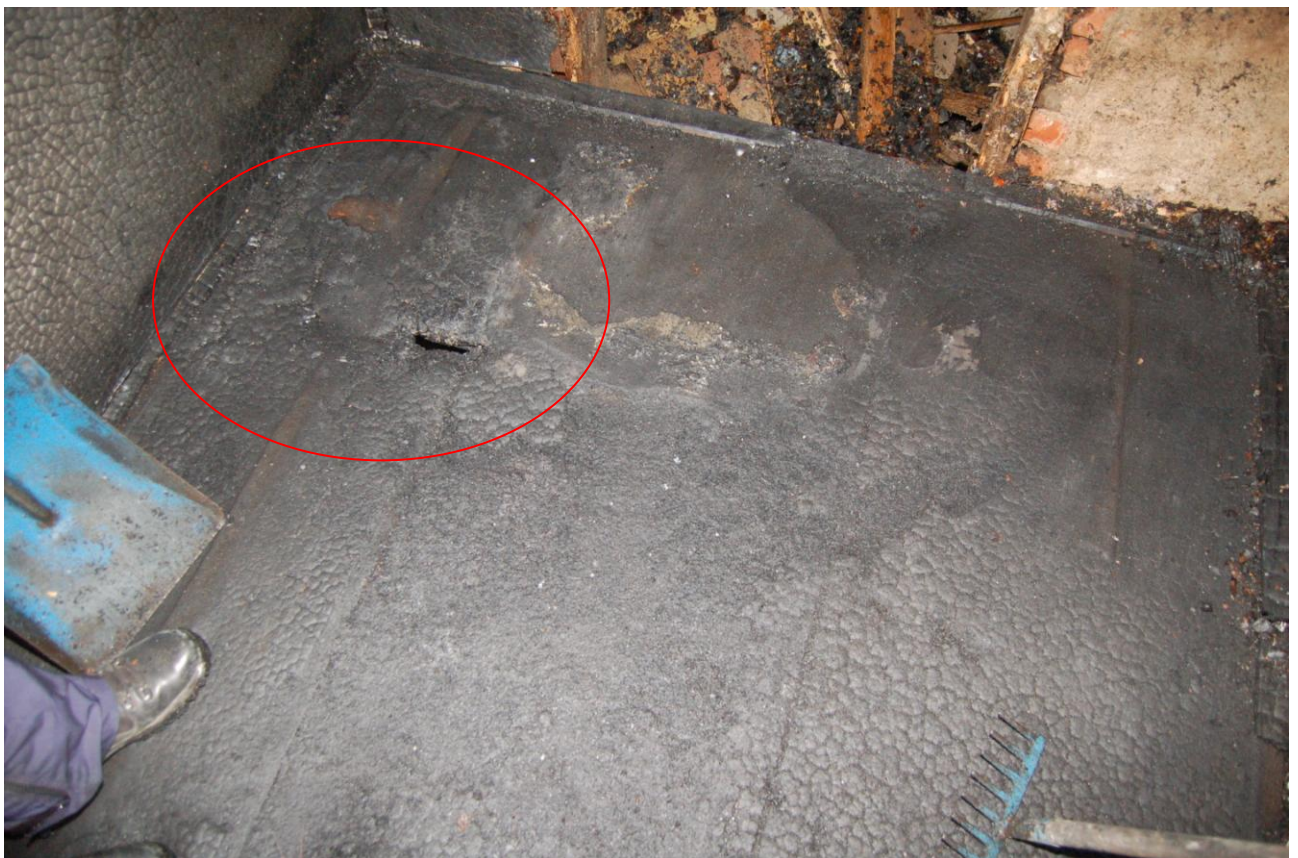
Golvytan friläggs från brandrester. Mitt på golvet (se foto) finns en genombränning samt en ca 20 x 20 cm yta som skyddats av brand. Brandrestprover tas från området vid genombränningen samt i anslutning till golvlist vid rummets vänstra sida sett från dörren.

Med utgångspunkt från vad som är känt i nuläget och från de iakttagelser som gjorts vid brottsplatsundersökningen bedöms golvytan i utrymmets södra del vara primärbrandområde. Där iaktas de lägst belägna och kraftigaste (av de låga) brandskadorna.

Golvytan efter finröjning. Genombränning av golvbeläggning. Brandrestprover tas vid genombränning samt vid vägg till vänster om genombränning.
