Olycksundersökning

Brand i byggnad, villa

SOS ärendenummer: 11 - 2745062 – 3
Insatsrapportnummer 2012A00520
Datum och tid för olyckan 2012-09-28 kl. 13:52
Plats för olyckan ██████████
Typ av olycka Brand i byggnad
Primärbrandplats Sängen
Brandorsak Halogenlampa som ramlat i sängen
Utredningen utförd av Håkan Wikman

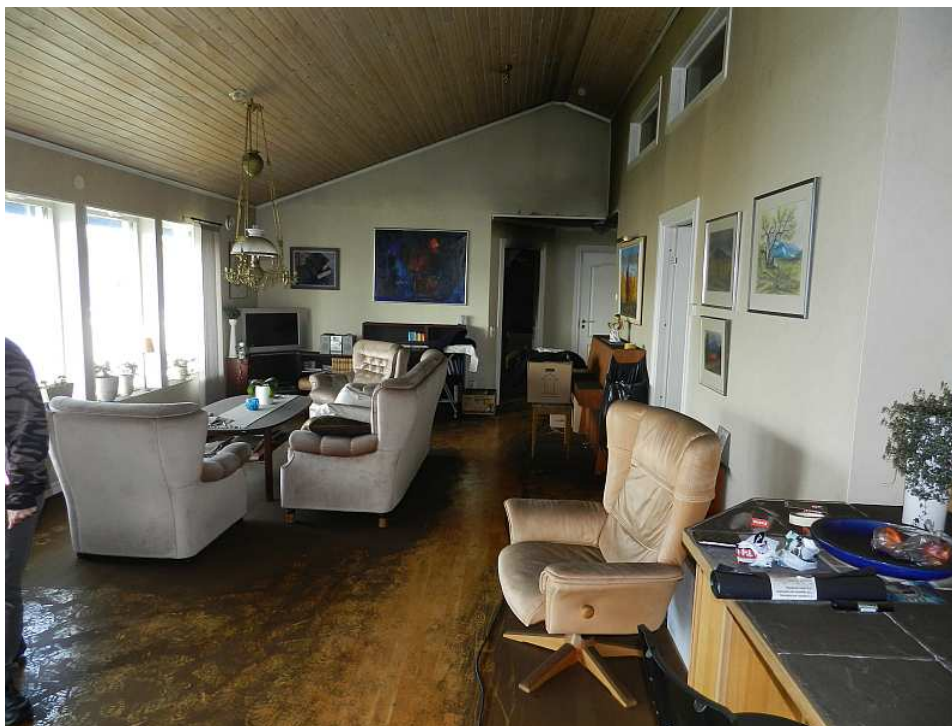
Bild 1. Vardagsrum, vy mot sovrum och toalett

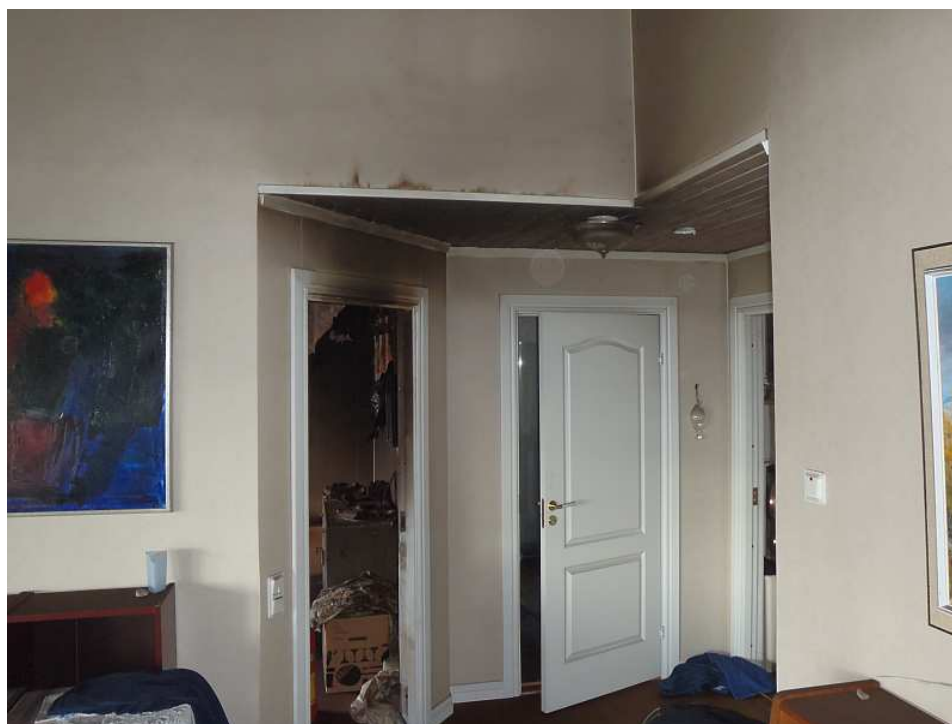
Bild 2. Sovrumsdörr till vänster, toalett rakt fram

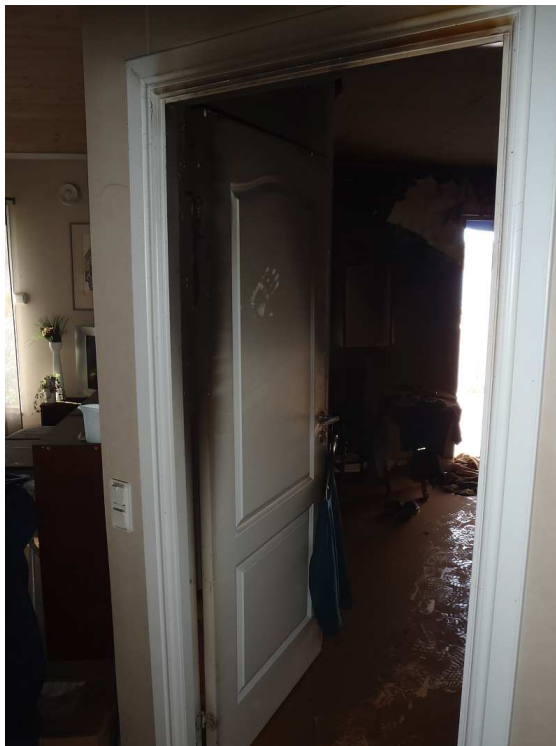
Bild 3. Sovrumsdörren.

Branden har självslocknat pga. syrebrist sedan kvinnan stängde in branden genom att stänga sovrumsdörren.

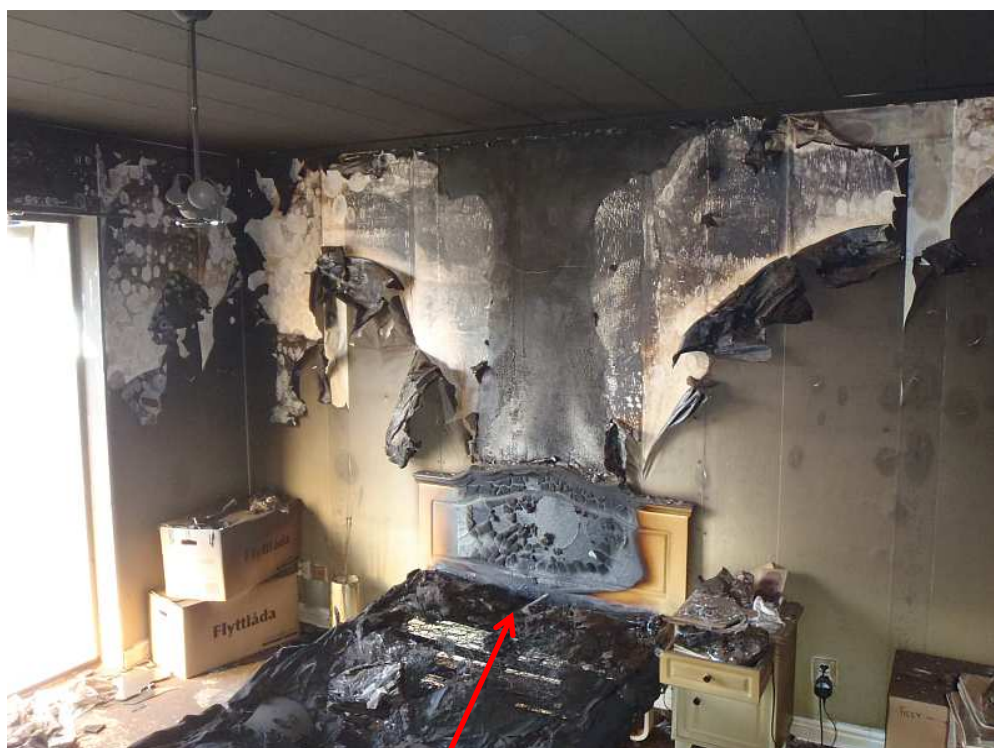
Bild 4. Primärbrandplatsen i sängen

I sovrummet kan man se ett kraftigt brandV från sängen, upp mot sängaveln vidare på väggen mot taket. Det har varit varmt i rummet, de två inre rutorna på treglasfönstret har spruckit. Stora delar av tapeterna har brunnit bort. Resärmadrassen har i stort sett brunnit upp och givit kraftiga sotskador i hela våningen.

Sänglampan är ca 50 centimeter hög, med en rund fot och ett rör som hals, där den är böjlig längst upp. Vidare har armaturen en halogenlampa, som blir väldigt varm när den lyser. Lampan ramlar från nattygsbordet ner i sängen, med lampfoten på sängkanten och halogenlampan hamnar då i mitten av sängen mot huvudgaveln. Där antänds så småningom sängkläderna av den varma halogenlampan. Därför ser vi att brandV utgår från mitten av sängen mot huvudgaveln.

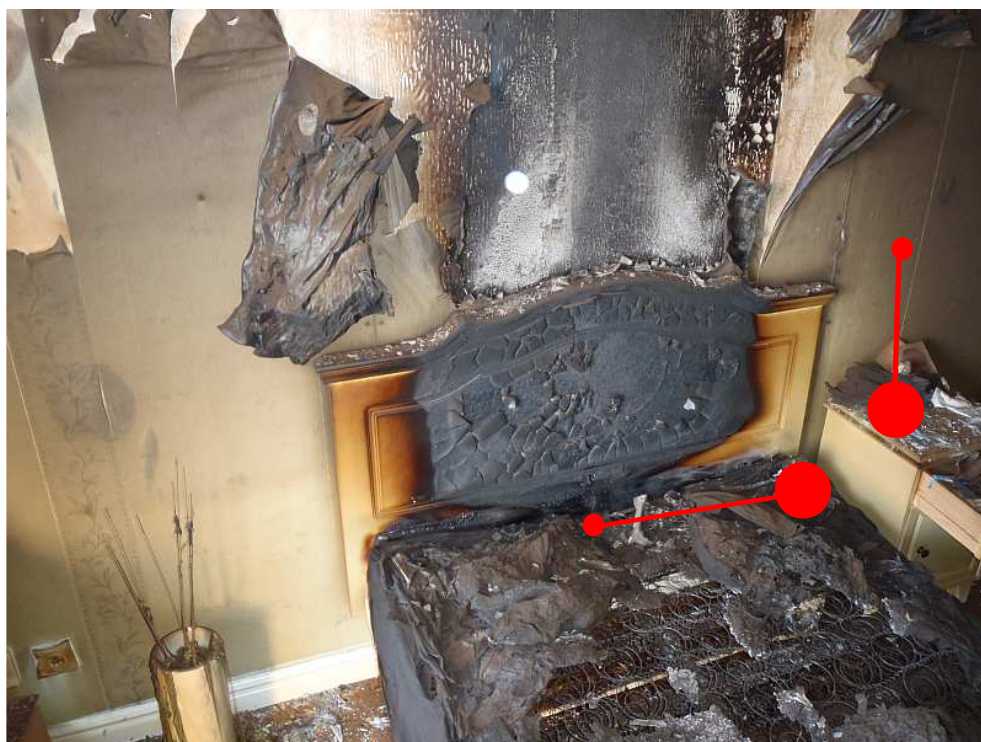
Bild 7. Tidigare placering på lampan, och placeringen sedan den ramlat i sängen.

Sänglampan är av hög bordsmodell (halogen) stående på nattygsbordet. Lampan har välts ner i sängen och värmen från lampan har antänt sängkläderna och madrassen.
