UNDERSÖKNINGSPROTOKOLL BRANDUTREDNING

Lägenhetsbrand [REDACTED] Västerås 2012-12-19

Anledning Sängrökning. Täcket antändes trots kravet av självslocknade cigaretter.

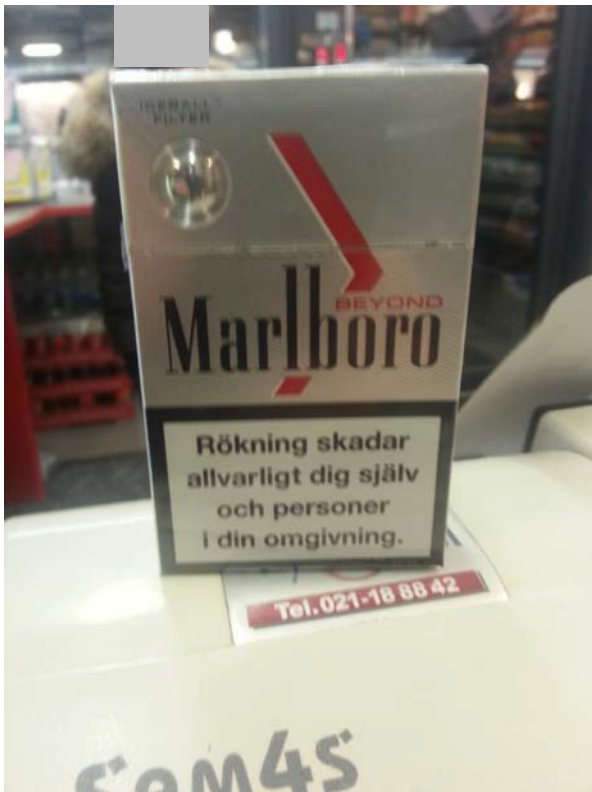
De aktuella cigaretterna

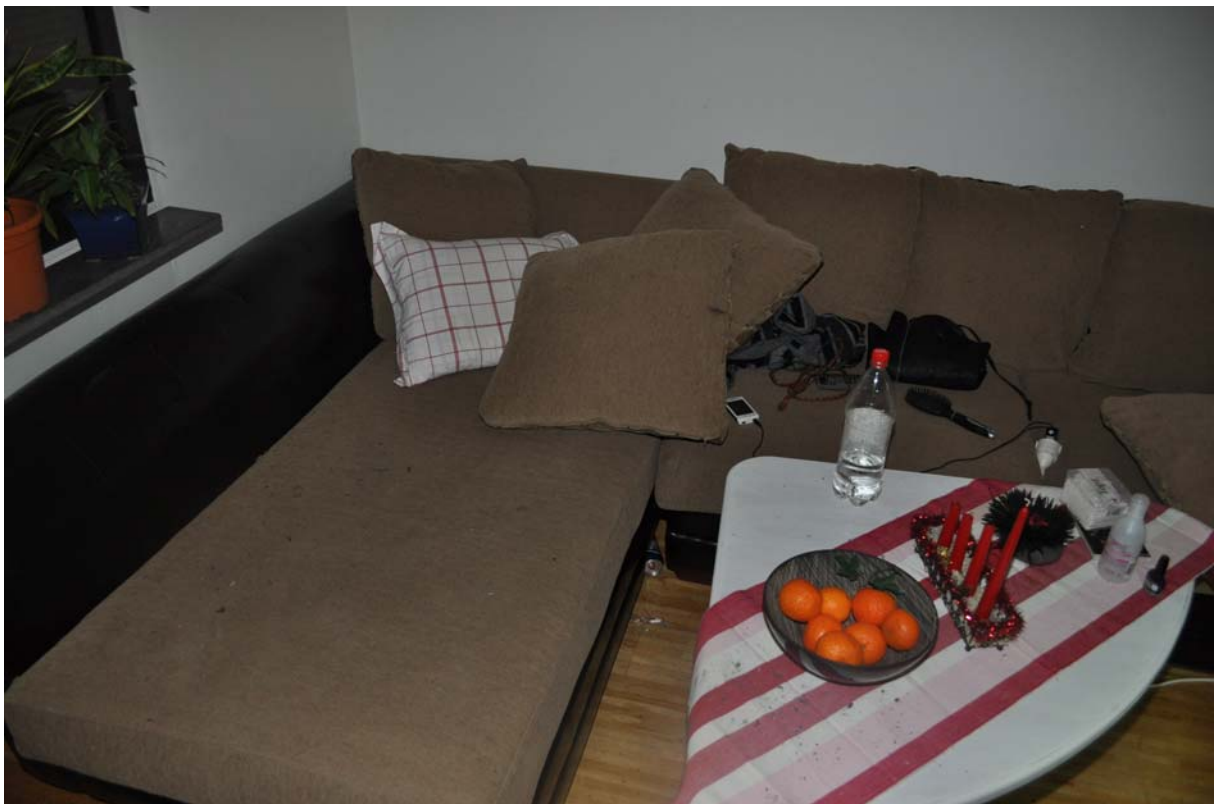
Soffan där kvinnan sov med rester av fimpen på golvet framför

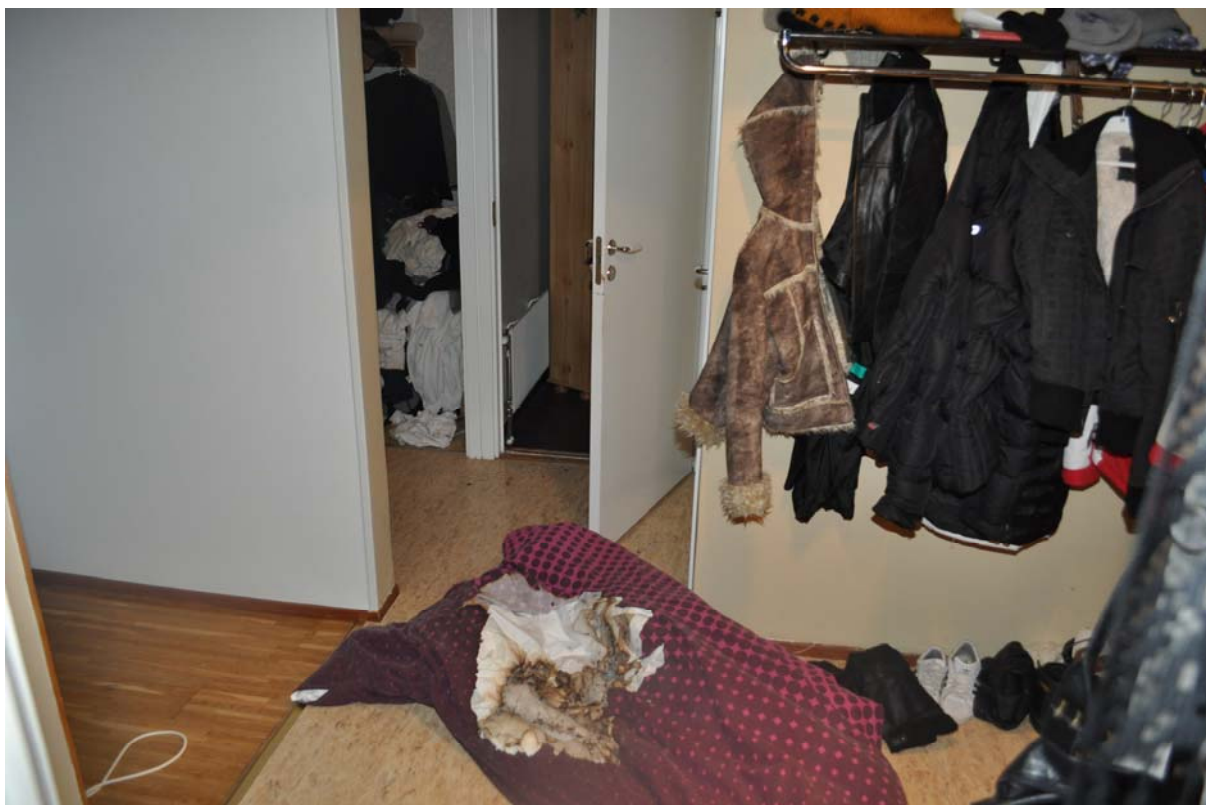
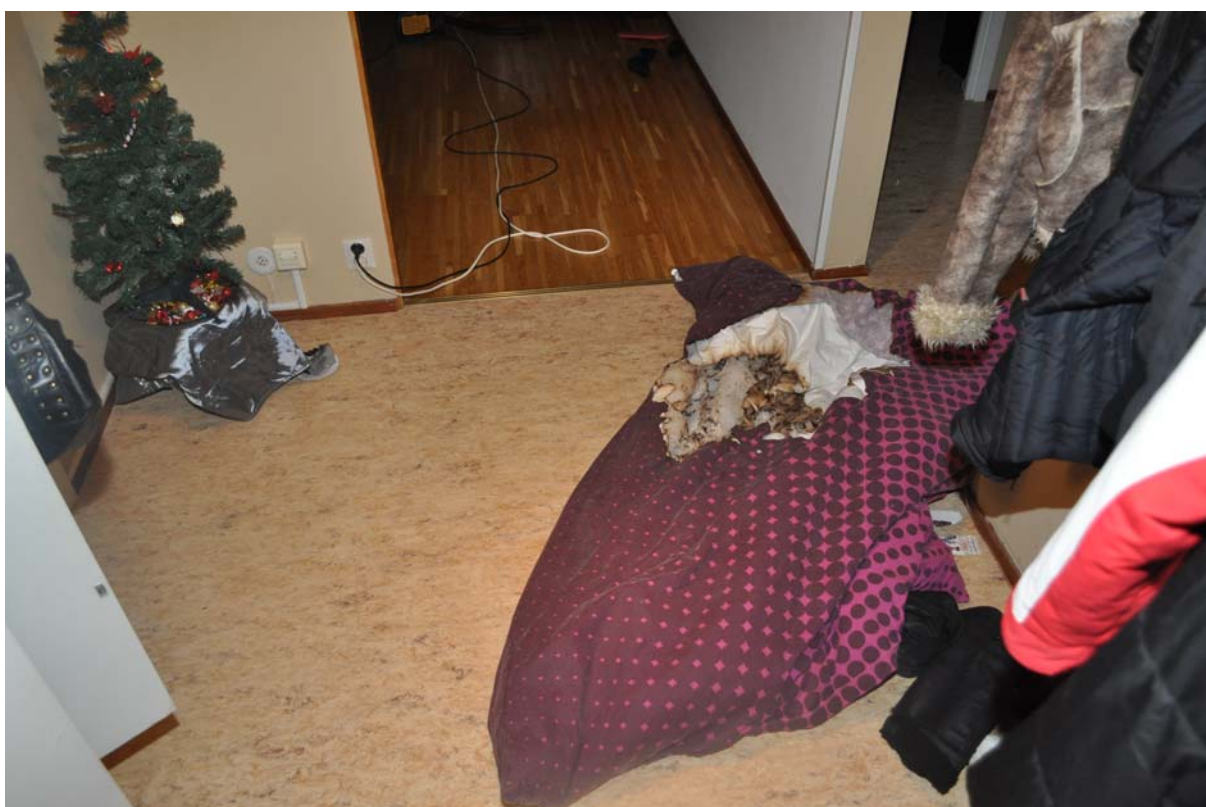
Primärbranden är i sängkläderna som hittas av brandpersonalen i hallen på lägenheten. Vid intervju med kvinnan så har hon släppt dessa där då hon ska gå och öppna dörren.

Täcket som brunnit där rökdykaren hittar det
