Undersökningsprotokoll

Olycksundersökning

ID Brandutredning
2012A00535

Glödbrand i säng på [REDACTED] Tidaholm.

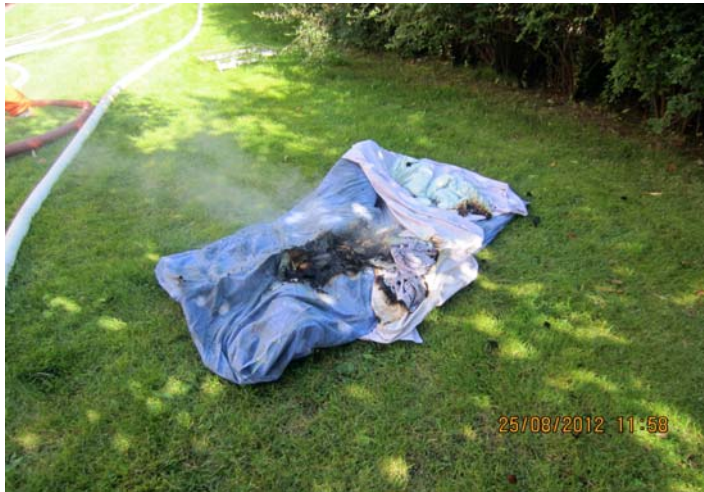
Id olycksundersökning
2012A00535
Primärbrand.

Sängrökning.

Den cigarett. av märket LEVEL var självslocknande enligt MSB. I denna händelse gjorde det ingen skillnad från en vanlig icke självslocknande cigarett.

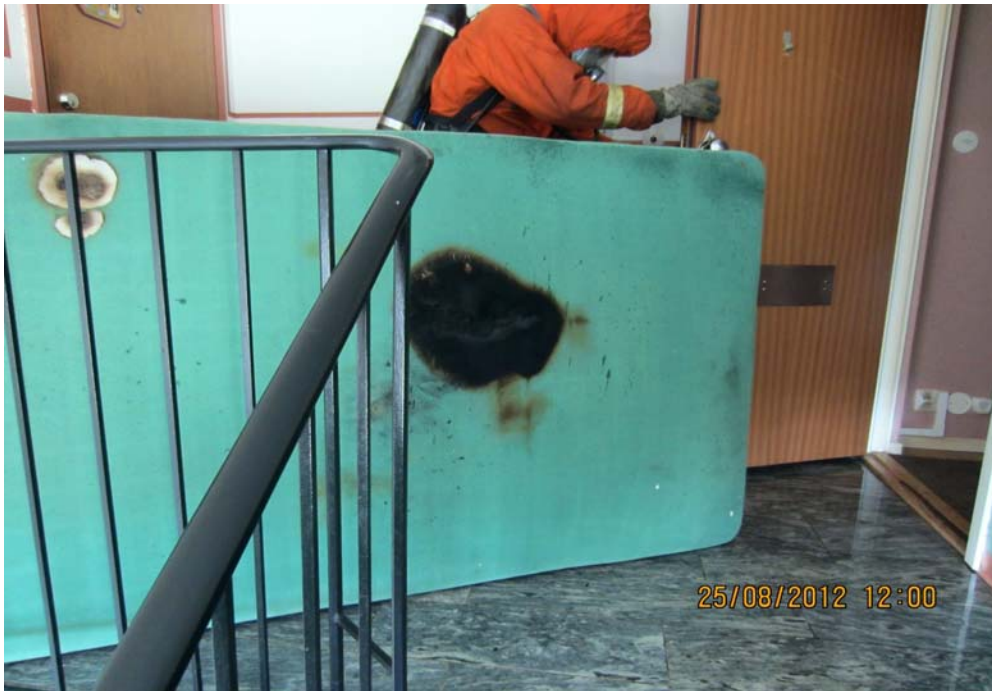
Sängmadrass som lämpades ut från lägenheten. Gamla brännmärken upp i vänstra hörnet.
