UNDERSÖKNINGS PROTOKOLL

Datum
2012-10-11
Handläggare
Peter Karlsson
Diarienummer
279/12-309

Brand i Pizzeria Tegnergatan Filipstad

Uppdragsgivare: Bergslagens Räddningstjänst
Uppdrag: Brandorsak, brandförlopp och erfarenhetsåterföring
Undersökningen utförd: 2012-08-22 av Brandinspektör Peter Karlsson
Bilagor: Insatsrapport, fotobilaga,

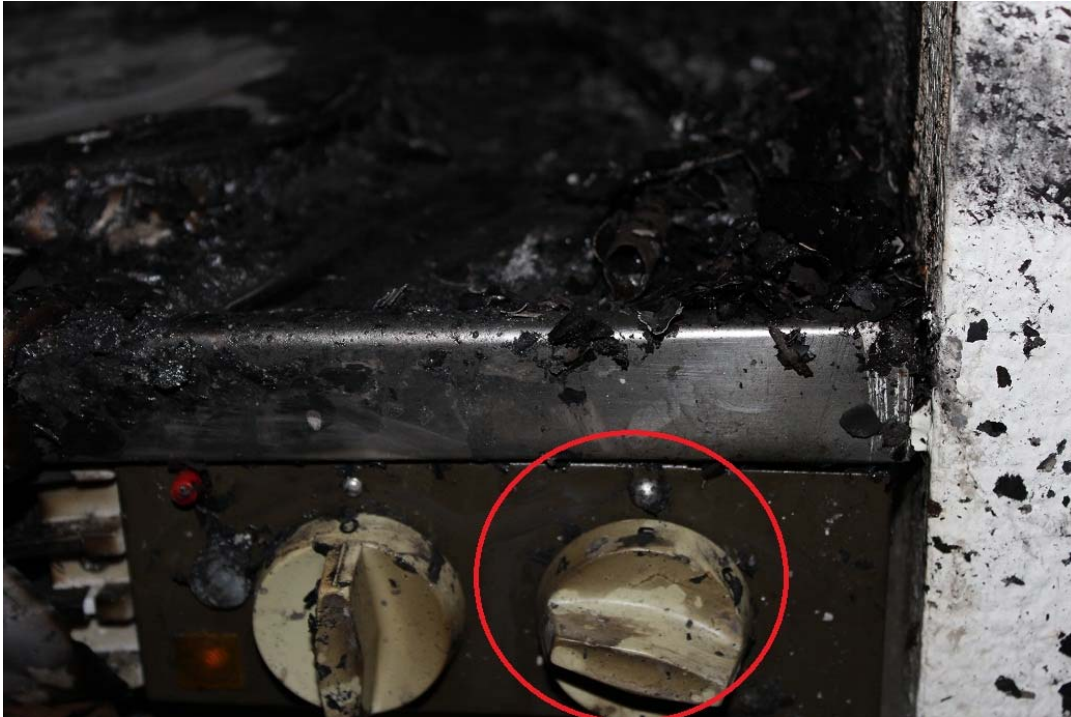
Bild 1. Spisvredet står i lägen 5.

Av någon oklar anledning så har en spisplatta blivit påslagen på trinettköket se bild 1.Där efter har dom ovikta pizzakartongerna tagit eld av värmeöverföringen från plattan. En frysbox är placerad framför trinettköket och är inkopplad vid strömuttaget som är ovanför spisen. Frysboxen står med baksidan mot spisen och ca: 20 centimeter ut från spisen när rökdykarna ser den. Det är troligtvis kabeln från frysboxen som orsakat att säkringen har löst ut när kabeln har smält av värmen.

Spisar som normalt ej används bör vara fränkopplade !!

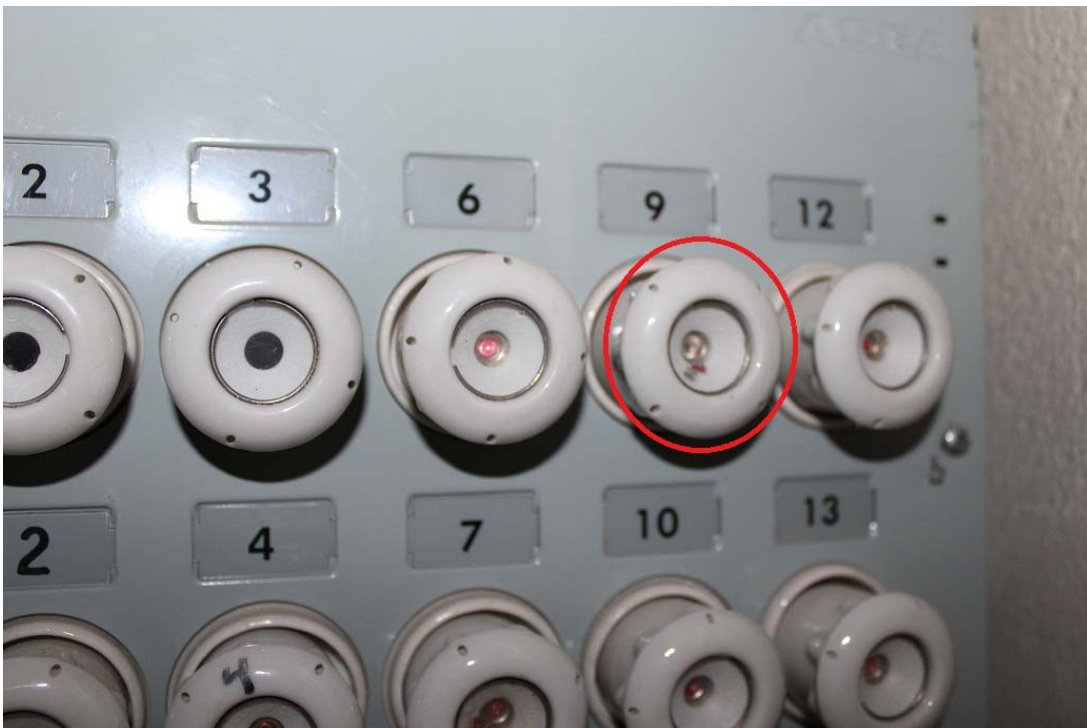
Bild 2. Säkringen till spisen och strömuttaget ovanför spisen har löst ut när kabeln till fryboxen smälte ihop pga värmen.

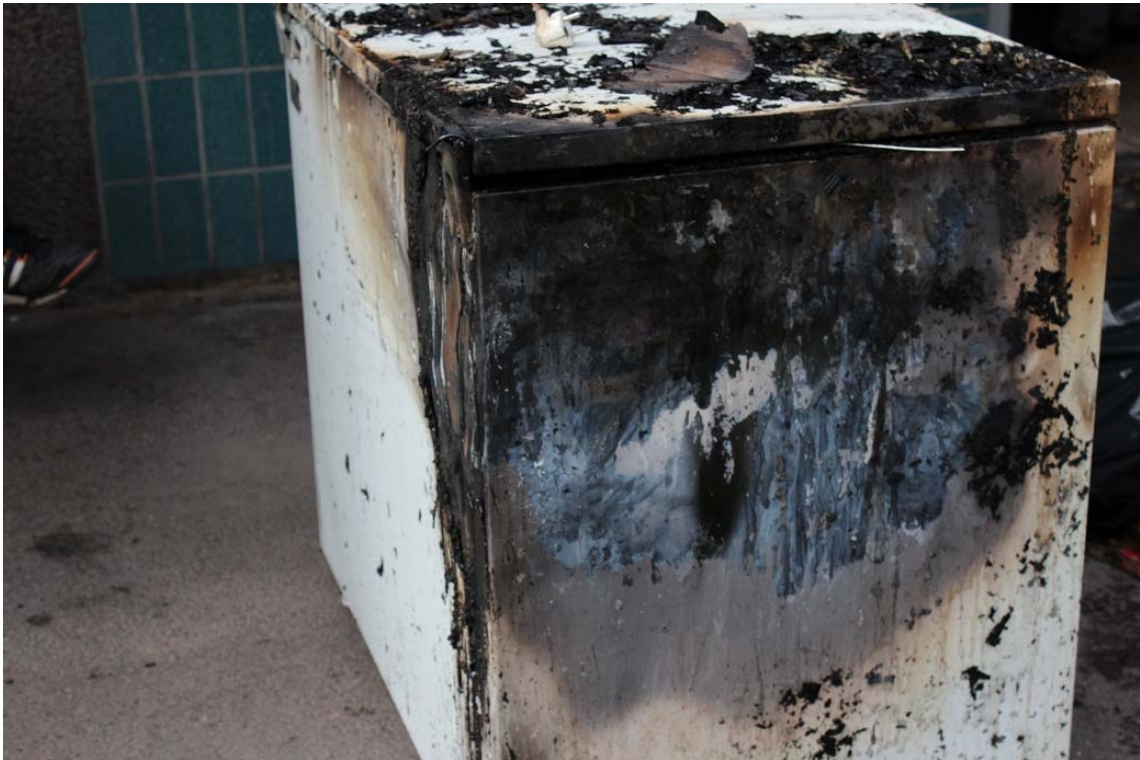
Bild 3. Frysboxen är värmepåverkad utifrån.

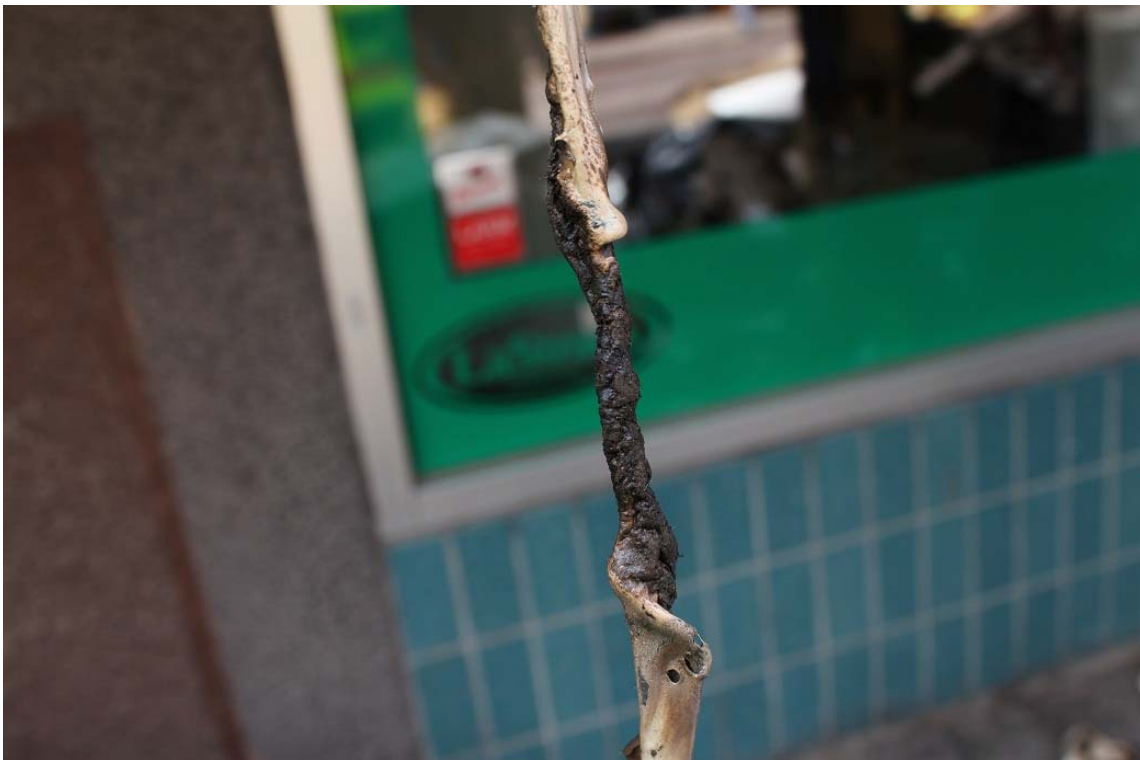
Bild 4. Kabeln från frysboxen har smält ihop, därav har säkringen troligtvis löst ut i centralen.

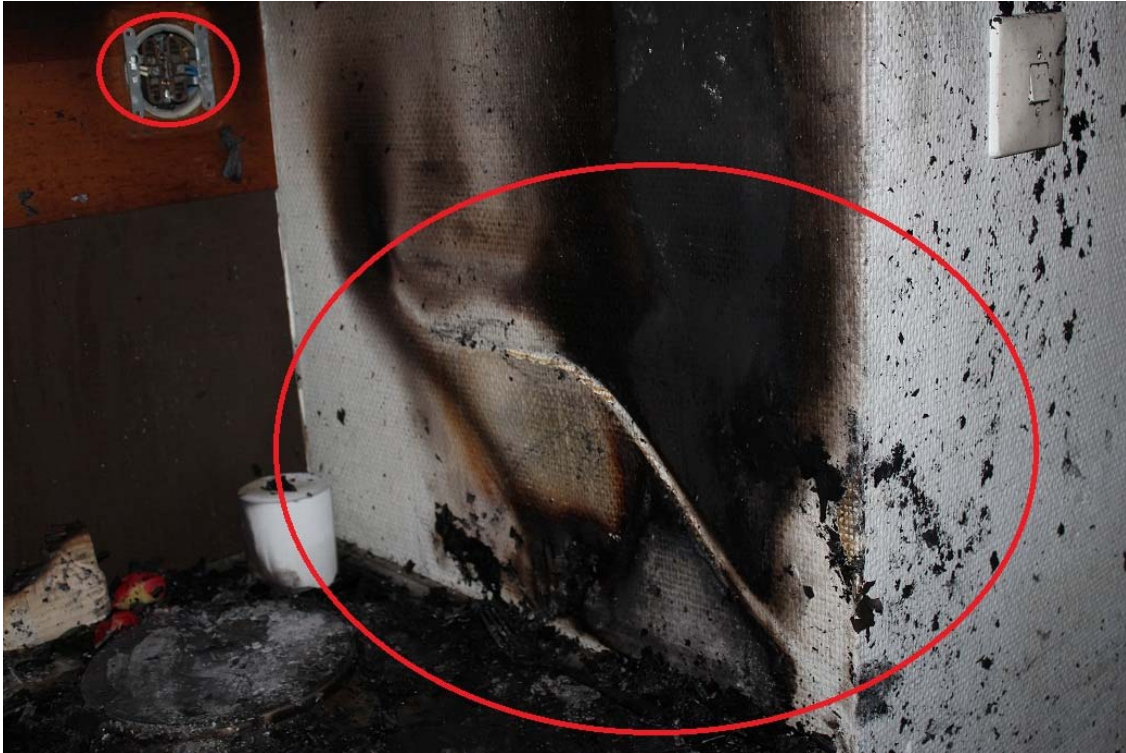
Bild 5. Här kan man se tydligt att kabeln från fryssboxen har legat på pizzakartongerna som i sin tur låg placerade på spisplattorna. Lilla röda ringen är uttaget som kabeln var inkopplad i.

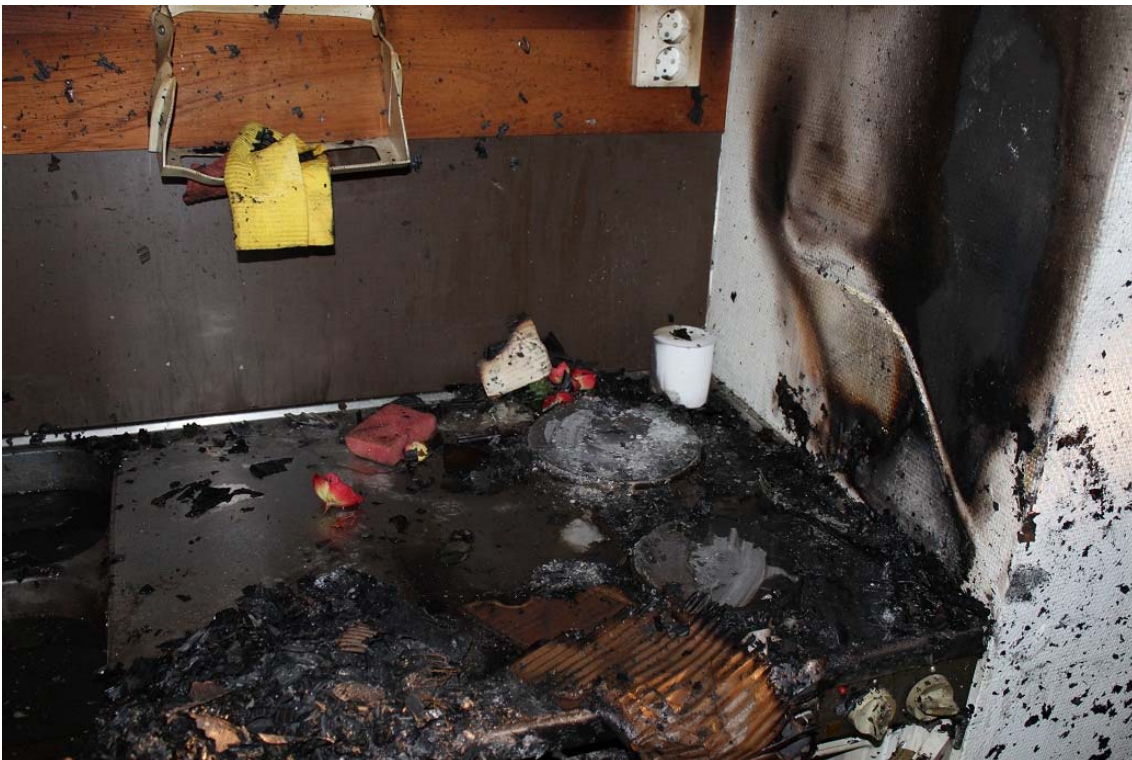
Bild 6. Här ses en del av brandresterna på diskbänken och spisen.

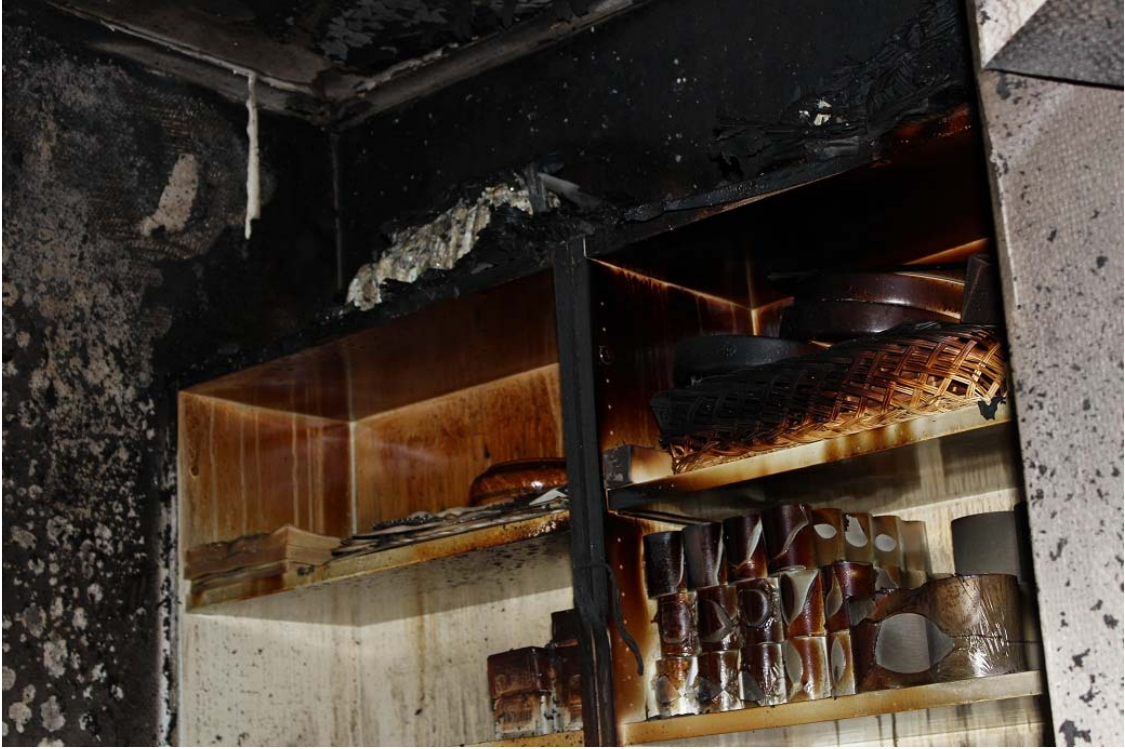
Bild 7. Ovanför spis och diskbänk.

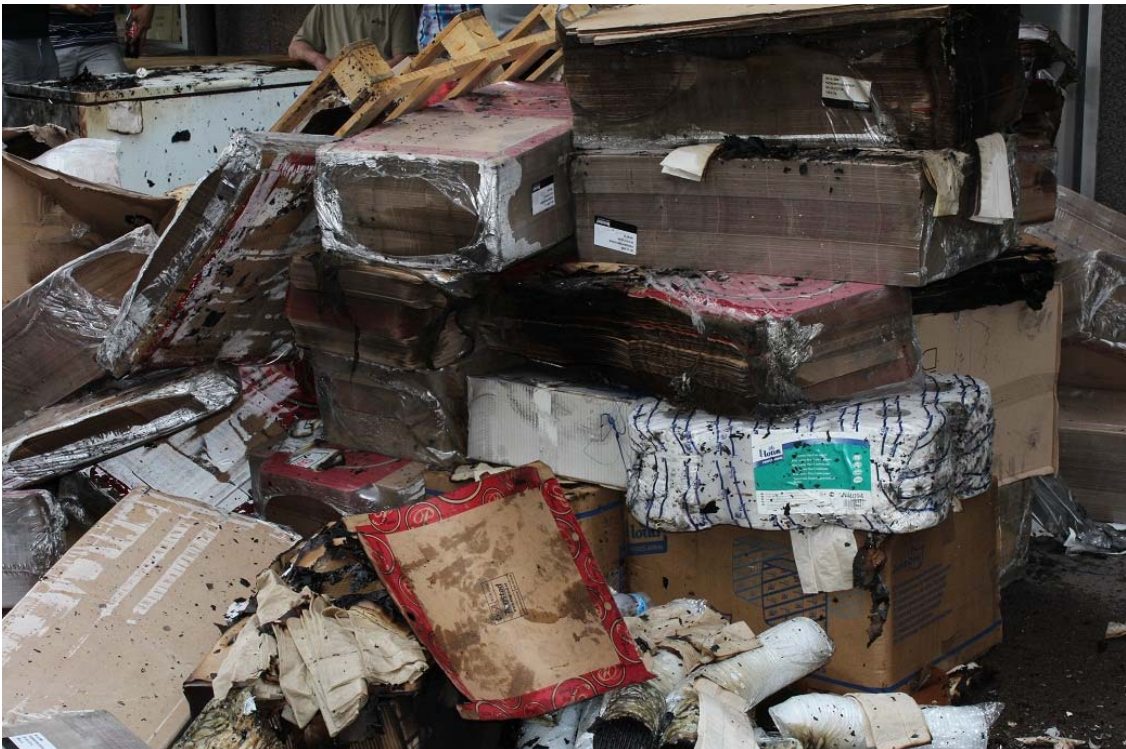
Bild 8. Här kan ses en del av det som lämpades ut ur förrådet.

Stor mängd av brännbart material i rummet ca: tre pallar med ovikta pizzakartonger, servetter, mm får en hög brandbelastning.
