## Sammanfattning av olycksundersökning Trafikolycka Kollision mellan cykel och lastbil

Trafikolycka med cykel – lastbil i gatukorsning inom tätbebyggt område. Cyklisten omkom.

### Olycksutredning. Enl; LSO 3 kap 10§.

Anledning till undersökning. Trafikolycka med dödsfall. Eget larm nr: 2007A00033.

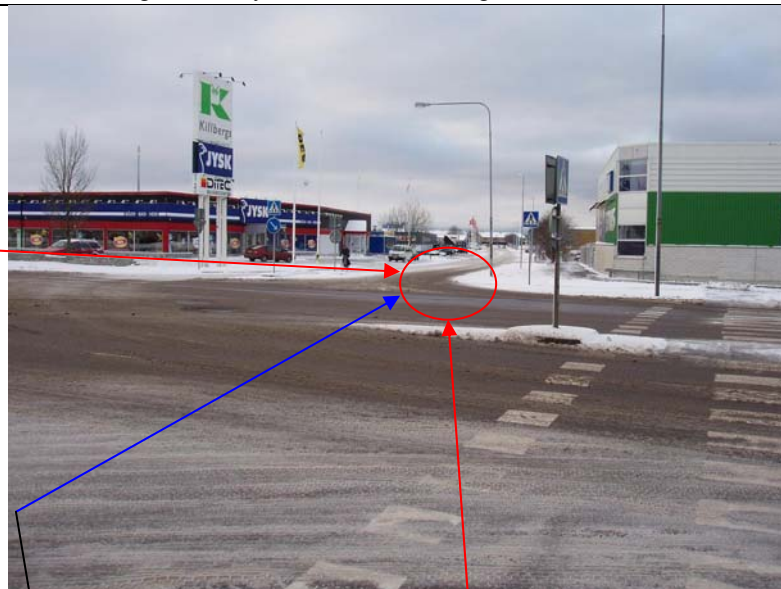
Trolig färdriktning för cycklisten.

Färdriktning för lastbilen.

Olycksplatsens läge.

En lastbil som skulle korsa Kungsgårdsleden för att fortsätta sin färd på Verkstadsgatan körde på en cycklist som kom söderifrån, och skulle korsa Verkstadsgatan. Cycklisten framförde sin cykel med största sannolikhet på den avdelade gång/cykel överfarten med en riktning mot Klippanvägen.

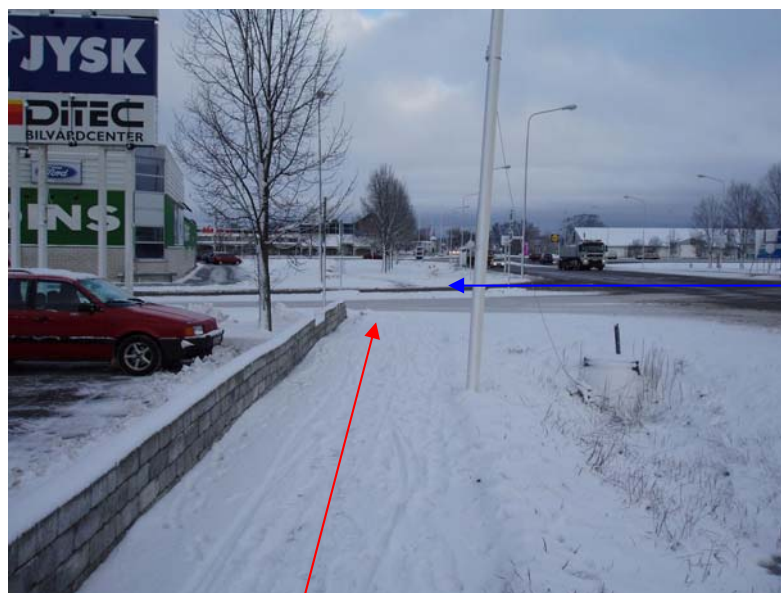
Trolig färdväg för cycklisten, röd pil.

Färdväg för lastbilen, blå pil.

Gång och cykelbana, med början vid Tordönsgratan. Över verkstadsgatan är det markerat, överfart för cykelbana (tveksamt om denna markering var synlig pga rådande väderförhållande)

Händelseförloppet vid själva olycksögonblicket har inte med säkerhet kunnat fastställas, dock kan det konstateras att cycklisten befunnit sig ute på den markerade gång och cykelbanan då han blev träffad av lastbilen.

- Det är av stor vikt att dokumentation utförs, detta behöver inte vara i det initiala skedet utan kan göras då räddningstjänsten är avslutat. Allt för att genom foton få en bild över hur förhållandena såg ut vid det aktuella tillfället.
- Att belysa frågan om trafikdirigering. Klargöra vad räddningstjänsten får utföra med hänsyn till att utföra trafikdirigering.
- Att berörda myndigheter ser över möjligheterna i att skapa en mer trafiksäker miljö beträffande delarna 1.Kungsgårdsleden/Verkstadsgatan.  
2.Kungsgårdsleden/Tordönsgratan, ex genom att man ser över möjligheterna med att bygga rondeller.
- Att tydliggöra genom ex punktinformations kampanjer mot cykeltrafikanter gällande trafikföreskrifter samt att öka säkerhetsmedvetandet vid framförande av cykel i trafiken.
