Undersökning av olyckor och räddningsinsatser
Avdelning Skydd och Samhälle

Händelse: Trafikolycka R 41 vid Kinna
Larmnummer : 2027
Datum: 2010-10-24
Diarienummer: 10/1369

Händelse: Trafikolycka mellan gående person och personbil
Larmnumm
er: 2027
Datum: 2010-10-24
Plats: R41 i Kinna i höjd med Q8/McDonalds

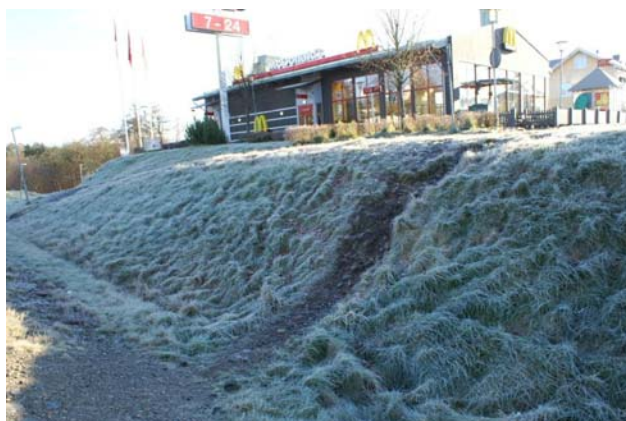
Bild 2. Stig mot McDonalds som bildats av personer som passerat över vägen

En person som gående passerar R 41 i höjd med järnvägsstationen i Kinna blir påkörd av ett södergående fordon. Trots återupplivningsförsök går det inte att rädda personen till livet. Det har varit vanligt att personer genar över vägen på denna plats istället för att nyttja den gångtunnel som finns ett fåtal meter norrut.

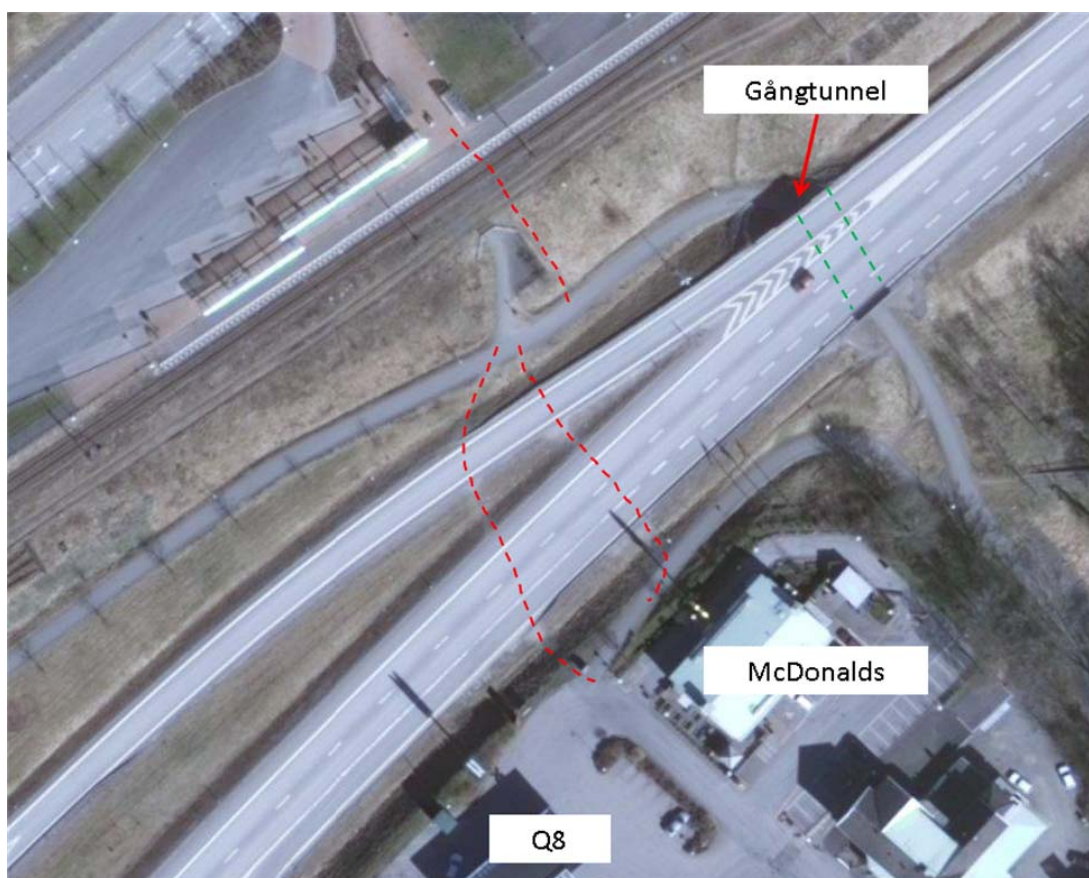
Bild 3 (Flygfoto Hitta.se)

Det har sedan länge varit känt att många väljer att gena över vägen istället för att använda gångtunneln. Det har varit många olyckstillbud på den aktuella platsen vilket har påtalats vid flera tillfällen både till kommunen och till vägghållaren (Vägverket och senare Trafikverket). Det har varit så vanligt att gena över vägen så att det bildats upptrampade stigar på ömse sidor av vägen vilket till och med syns på flygbilder tagna över den aktuella platsen. Det är ca 100 m längre att gå om man använder tunneln gentemot att gå rakt över vägen. Det är också vanligt att gå tvärs över järnvägsspåret istället för att använda den tunnel som är avsedd för denna passage. Man kan spekulera i hur långt säkerhetsaktörernas ansvar och skyldigheter sträcker sig och när människans egenansvar tar vid. I detta fall så erbjuds en säker passage i form av tunnlar men många väljer ändå att ta risken att gena över vägen och järnvägsrälsen. De röda streckade linjerna anger de stigar som används när man genar över vägen och järnvägsspåret (se bild 3).

Utredaren föreslår att man monterar ett kraftigt staket alternativt plank längs med vägavfarten och ända fram till gångtunneln, samt något motsvarande passagehinder längs med järnvägen. Se vita streckningar på bild 3. Ansvar för trafikmiljön i det aktuella området ligger troligen på Trafikverket men det kan finnas anledning att söka samverkanslösningar med Marks kommun avseende finansiering och uppförande av de föreslagna åtgärderna. Belysningen i gångtunnlarna kan också behöva förbättras för att förstärka upplevelsen av trygghet vid passering genom dem.
