RÄDDNINGSTJÄNSTEN
Smedjebackens kommun

Insatssammanställning

Orsaken till undersökningen: Trafikolycka med dödlig utgång

Adress: RV 66 Björsbo

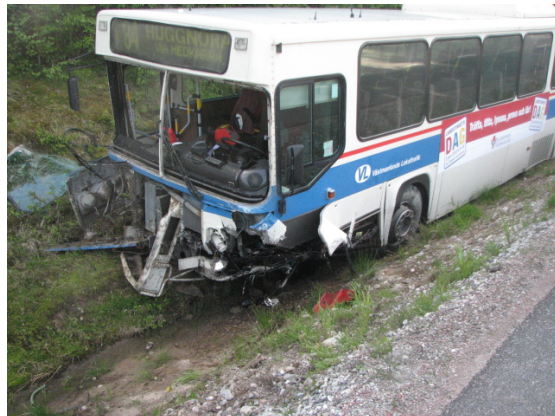
Den skadade bussen stannade i diket.

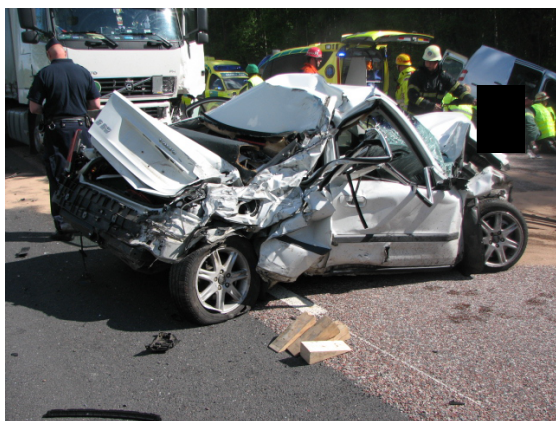
Volvo S60

Föraren av Volvo S60, en man, avlider troligtvis omedelbart (säkerhetsbältet slits av vid kollisionen).

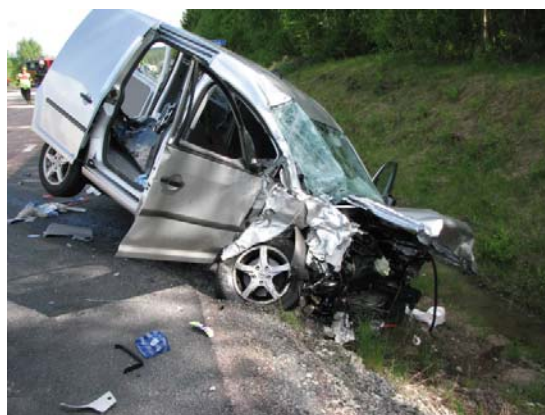
VW Caddy

Föraren i Caddyn, en kvinna, blev skadad (säkerhetsbältet slits av vid kollisionen) samt dottern som klämdes fast och blev svårt skadad. Busschauffören vejde ner i diket där bussen stannade.

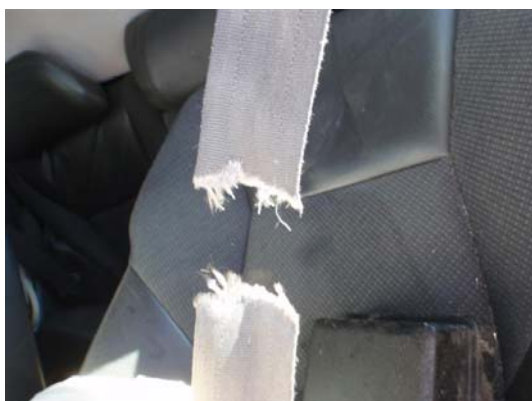
Bältet slets av i Volvon

- Säkra upp för brand är viktig och att vatten då är framme vid strålröret.
- Det kunde konstateras att säkerhetsbältena på Volvon och Caddyn slits av, information om detta har framförts till Volvo respektive VW.

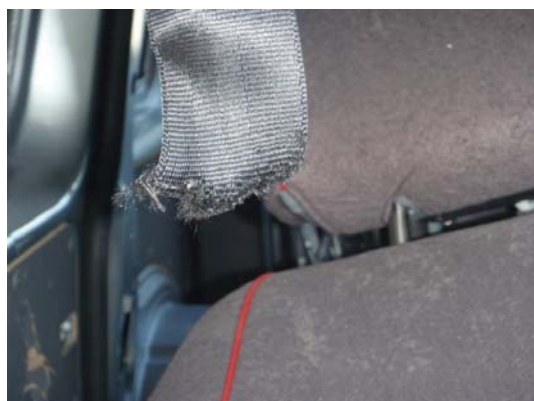
Bältet slets av i VW
