Bussolycka Fredag 2011-06-10 Gräsnäs trafikplats E18/E20

Bussolycka Gräsnäs

Syftet med utredningen

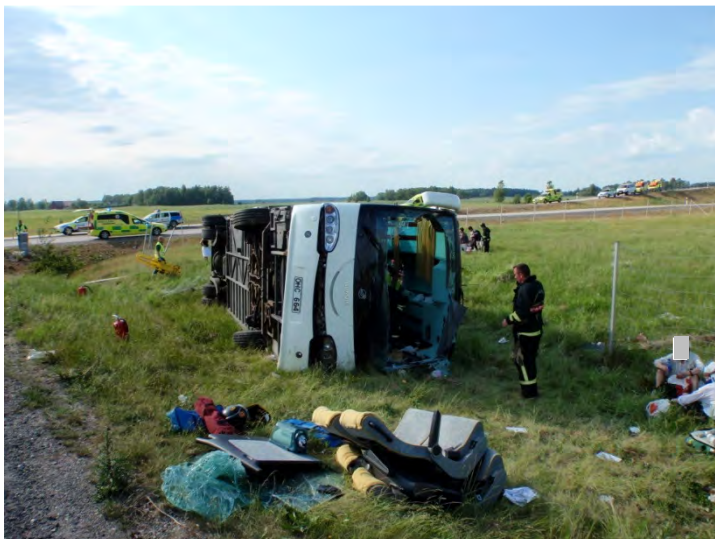
Troligen så uppmärksammade chauffören för sent den skarpa kurvan och hann därför inte bromsa tillräckligt, och på grund av detta så välte bussen och hamnade på sidan av vägen i diket.

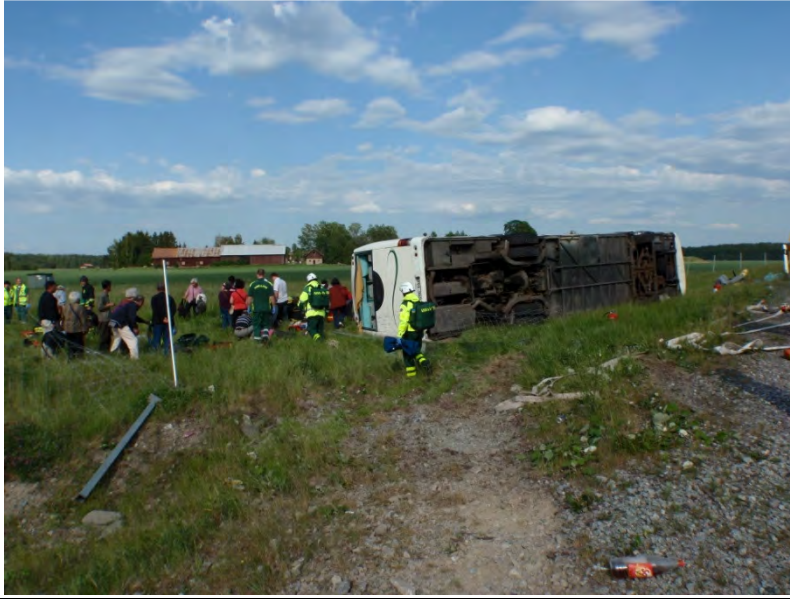
Bussen var i stort sett intakt och de drabbade kunde med något undantag ta sig ur den själva. Arbetet på skadeplatsen handlade om omhändertagande av många skadade och för räddningstjänstens del blev det en ganska enkel insats. Problem med språksvårigheter gjorde prioriteringen besvärlig men det löstes ganska bra efterhand med hjälp av de ”tolkar” som fanns, dels på plats och även i mobiltelefon. Samarbetet mellan de olika aktörerna fungerade bra och då årstiden och framförallt vädret var perfekt så ställde inte de yttre förhållandena till några problem. Det var gott om plats och efter det att polisen spärrat av området så var störningarna från den övriga trafiken minimala.
