OLYCKSUTREDNINGSPROTOKOLL

Trafikolycka väg 76 söder om Järvsta.

Utredare Magnus Östlund	Myndighet Gästrikke Räddningstjänst	Telefon 026-179663
Medutredare	Myndighet/Organisation	Telefon
Olycksdatum 2011-06-24	Olycksplats Väg 76 söder om Järvsta i Gävle kommun	Olyckstyp Trafikolycka
Utredningsdatum 2011-06-25	Bilagor Insatsrapport	
Insatsrapportnummer 2011A00959	Typ av utredning(utökad eller fördjupad) Fördjupad olycksutredning	Granskad av Per Ringqvist

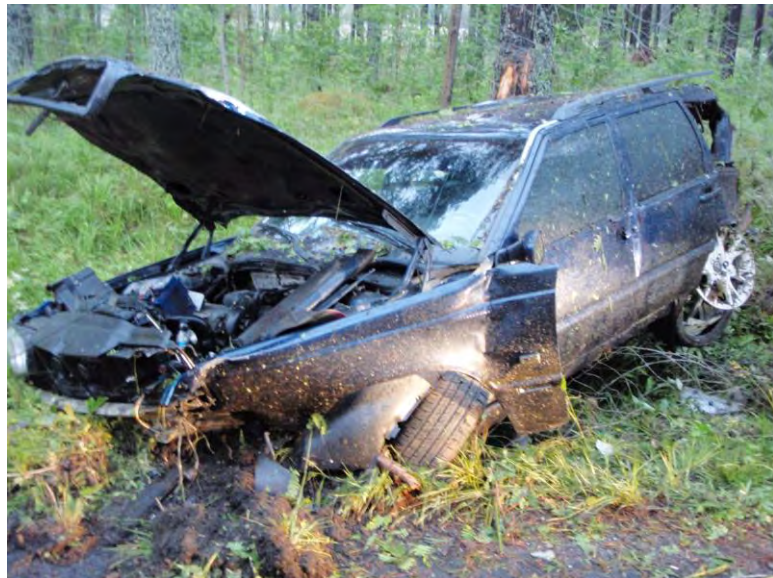
Bild: *Personbil.*

Volvo 850 årsmodell -96

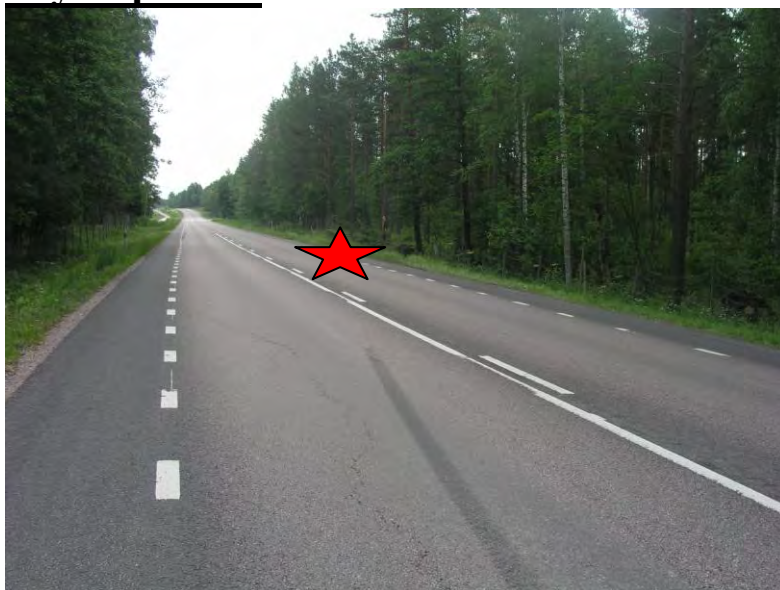
Bild 1: Den röda stjärnan anger olycksplatsen.

Olycksbilen har kört av vägen på höger sida (se bild 1).

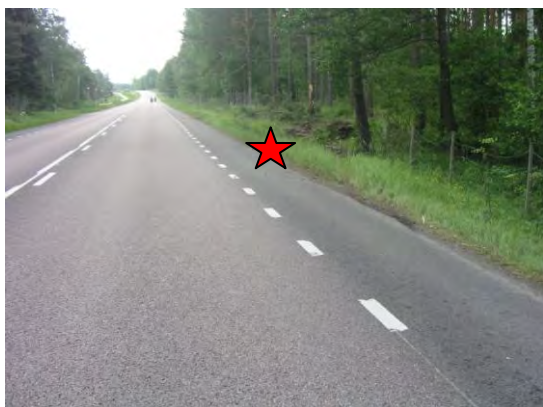
Vägens utformning om man kommer söderifrån är en längre raksträcka medans om man kommer norrifrån som olycksbilen gjorde så är det en högerkurva strax före olycksplatsen (se bild 2 och 3).

Bild 2: Olycksplatsen och vägen söderut.

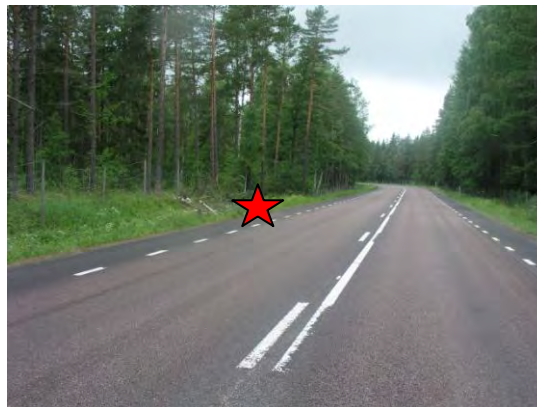
Bild 3: Olycksplatsen och vägen norrut

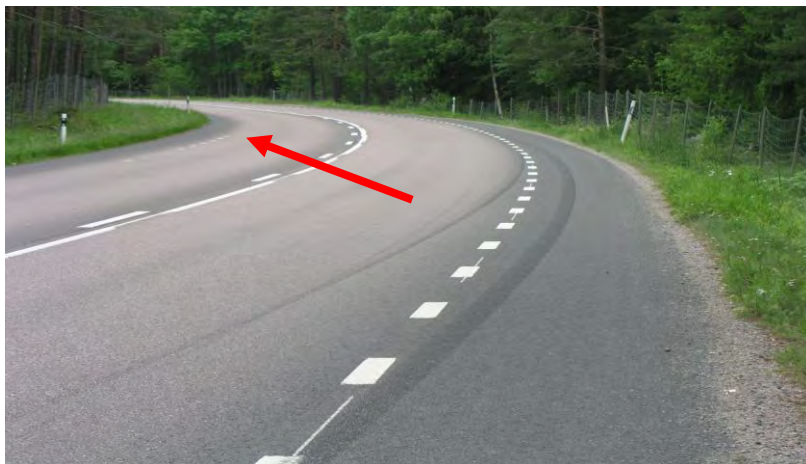
Siktmöjligheterna var goda vid olyckstillfället. Vägens beläggning är asfalt och bredden är 10 meter. Det fanns inga hål eller ojämnheter i vägbanan. De vitmålade vägmarkeringarna är i gott skick utom just i kurvan där fordonet förlorat kontrollen. I innerkant så har strecken nötts bort (se bild 4). Anledningen till detta är att många genar lite i kurvan. Avsaknaden av strecken i kurvan har troligen ingen inverkan på olyckan då spåren efter fordonet ligger långt ut i ytterkant på kurvan (se bild 4).

Bild 4: Pilen visar var de målade strecken är borta.

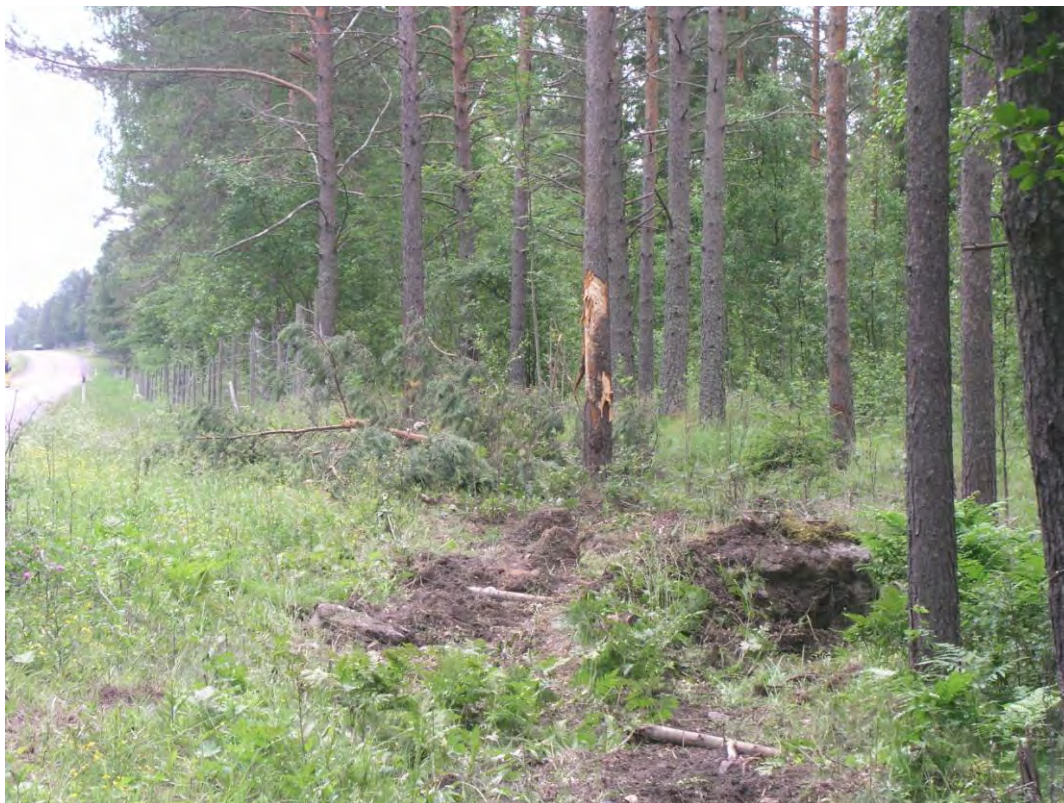
Bild 6: Visar stenen och trädet som bilen sladdar in i.

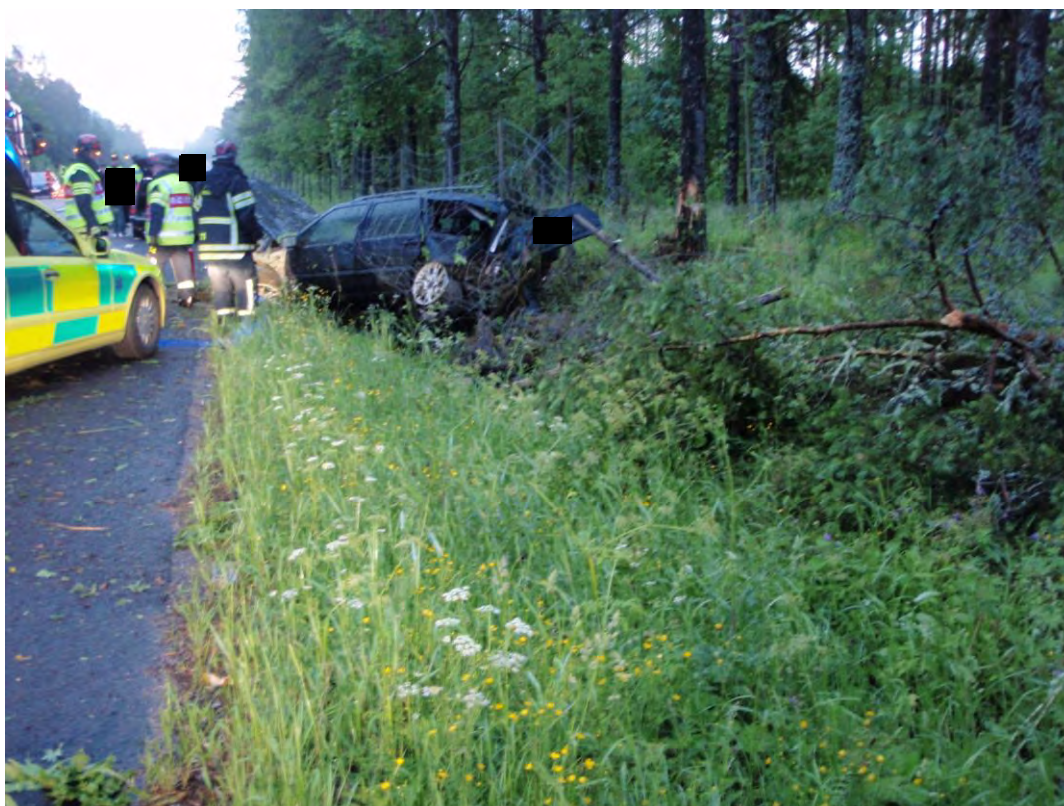
Bild 7: Visar bilens slutliga läge efter avåkningen.

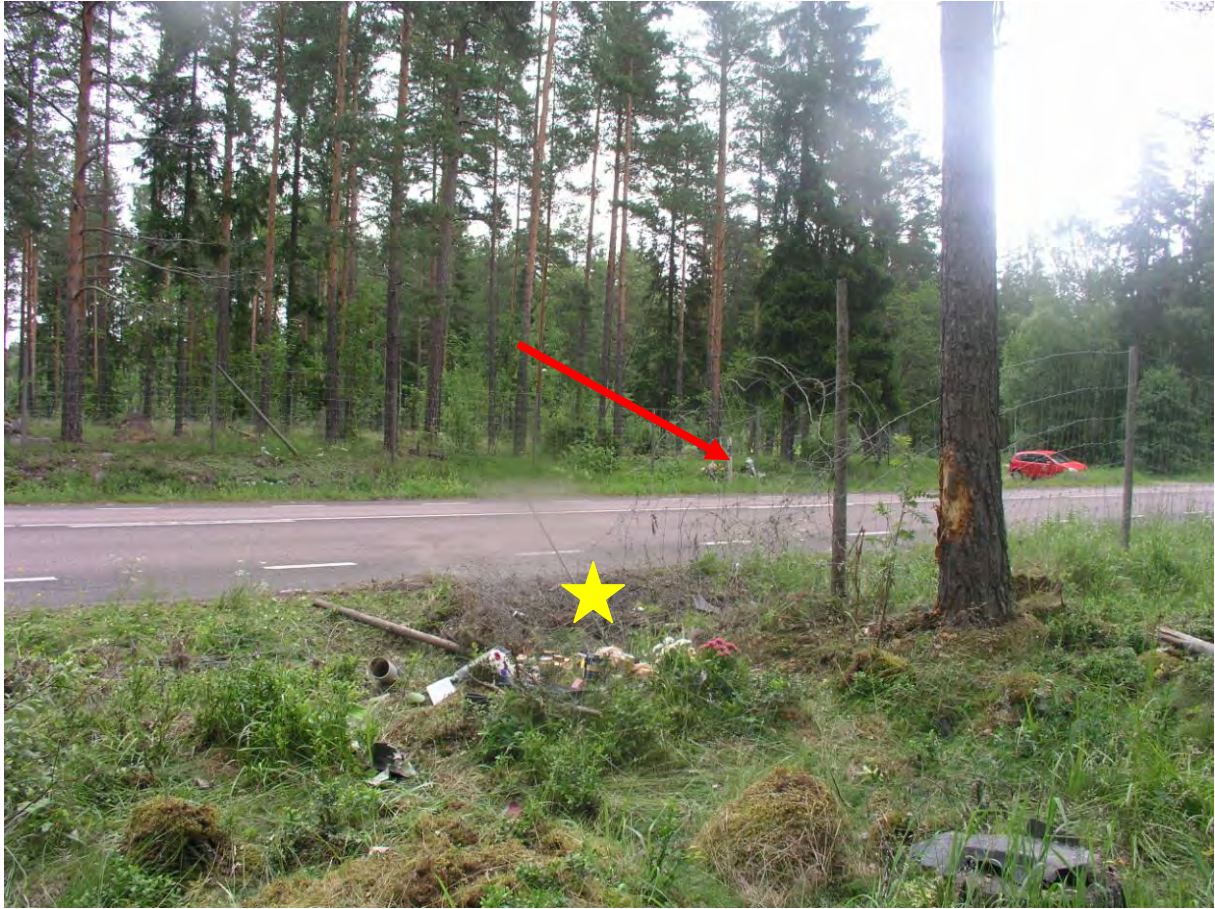
Vid kollisionen flyger den omkomne mannen ur bilen och hamnar ca 20 meter från bilen på motsatt sida av vägbanan. Mannen som omkommer var obältad och satt på passagerarsätet i fram vid olyckan.

Bild 8: Gula stjärnan visar bilens läge och röda pilen visar var mannen låg.
