Datum
2012-07-26
Handläggare
Kent Järnström
ID olycksutredning
Larmnr : 201200363

Trafikolycka

Lv 180, Björkekärr - Vikaryd

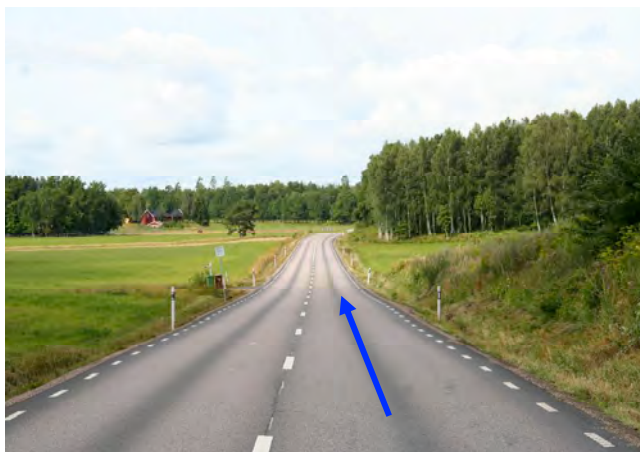
Fotot taget från Alingsås mot Vikaryd
i höjd med Björkekärrens Fogdegård.
Lång raksträck in mot högerkurvan.
Mc´ns färdriktning.

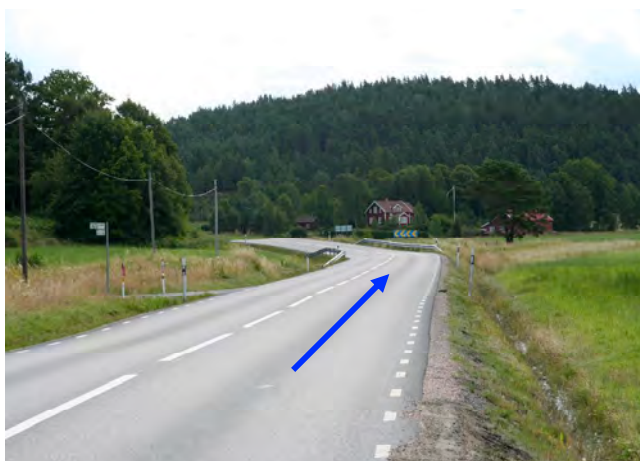
Fotot taget från Vikaryd i höjd
med Björkekärrevägen.
Personbilens färdriktning.

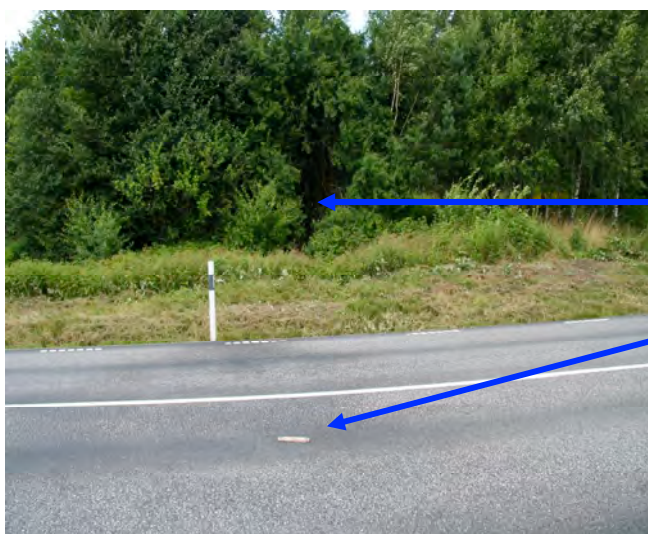
Mc´n påträffades ca. 20m.
in i skogsdungen.

Trolig kollisionspunkt

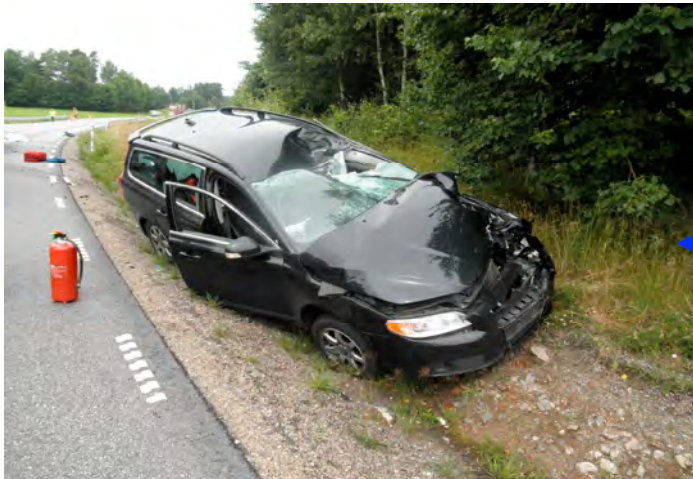
Personbilen har kraftiga krockskador i front och vidare upp på taket.

**Personbilen hamnade i
mötande körfälts dike, precis
intill grunden till Björkekärrens
gamla affär**

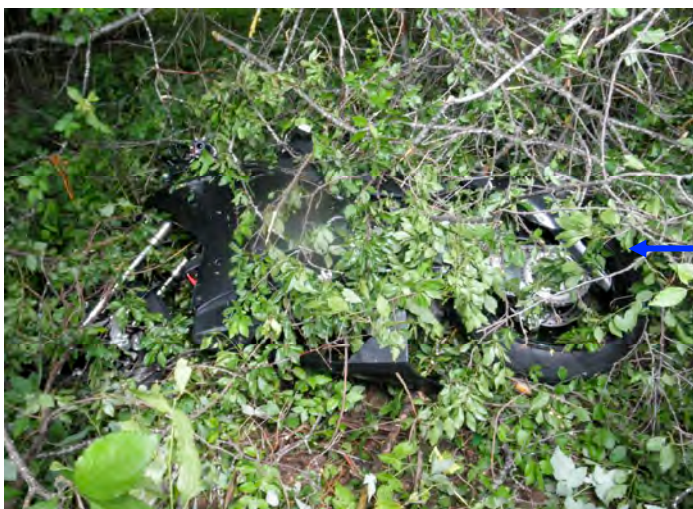
Motorcykeln ligger ca. 20 meter in i skogen och är kraftigt krockskadad, delar ligger utspridda på vägen.

Träd skadat ca. 4 meter upp där mc'n har träffat trädet.

**Motorcykel träffade trädet ca
4m. upp i trädet och skalade av
grenar som sedan lade sig över
motorcykeln och täckte denna.
Motorcykeln hittades inte med en
gång. Den låg ca. 20 m. från
kollisionspunkten.**
