## OLYCKSUTREDNINGSPROTOKOLL

### Trafikolycka, korsningen Gävlevägen/Nygatan i Skutskär.

Korsningen Gävlevägen och Nygatan i centrala Skutskär, Älvkarleby kommun.

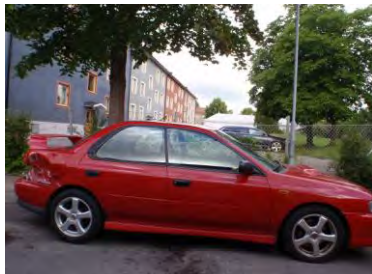
Subaru.

Personbilen och motorcykeln fick omfattande skador.

Bild: Personbil.

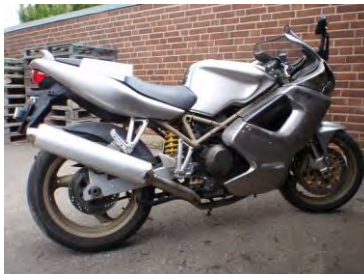
Ducati.

Bild: motorcykel.

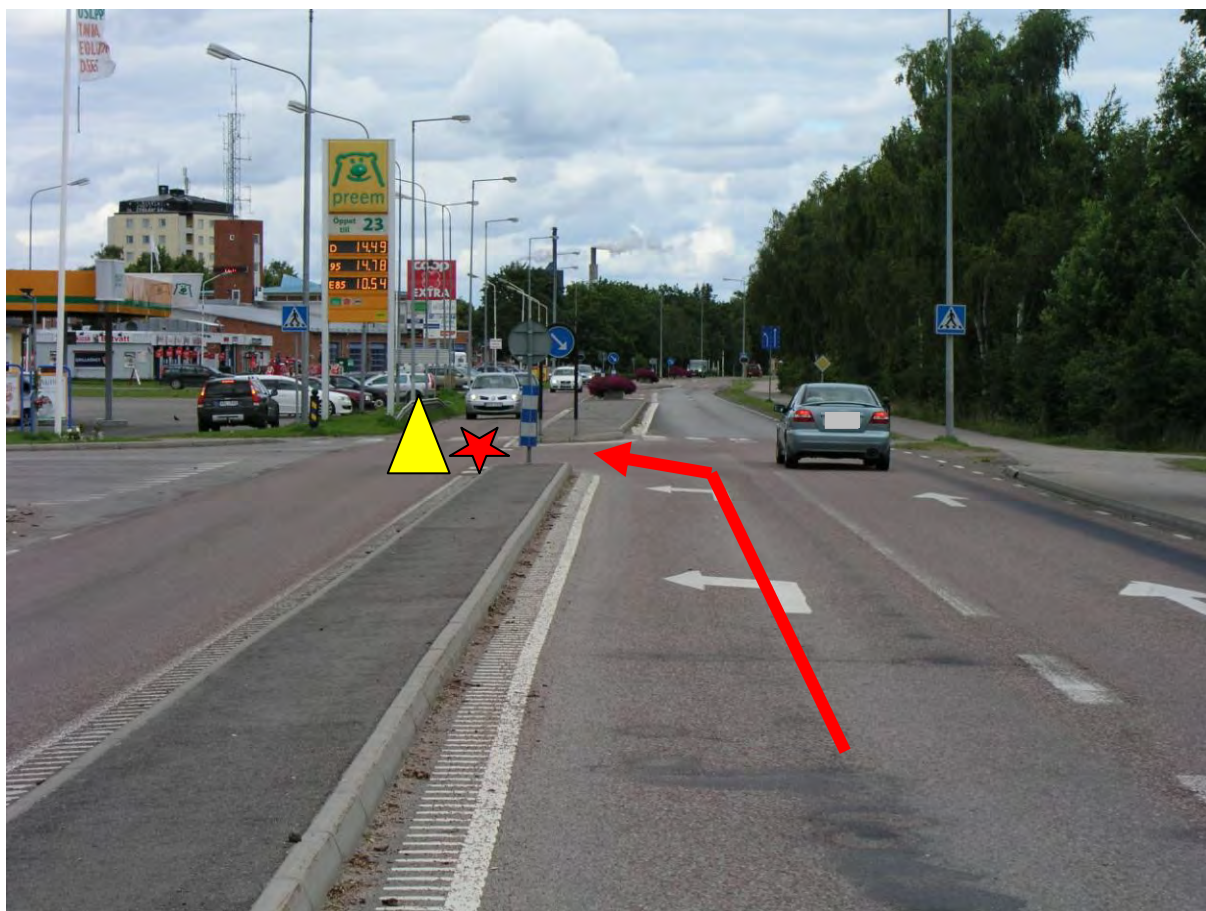
*Bild 3: Röda pilen visar den väg personbilen kört, Röda stjärnan visar olycksplatsen och gula triangeln visar var mc-föraren låg efter kollisionen.*

Personbilen kör Gävlevägen i riktning mot Gävle. I vägavsnittet som syns i bild 3 svänger han vänster in på Nygatan. Samtidigt kommer motorcyklisten och kör i motsatt riktning (se bild 4). Motorcyklisten kolliderar med personbilen på dess höger sida vid bakskärmen (se bild 5). Föraren blir liggandes vid kollisionen och motorcykeln hamnar ca 30 meter bortanför platsen (se bild 4).

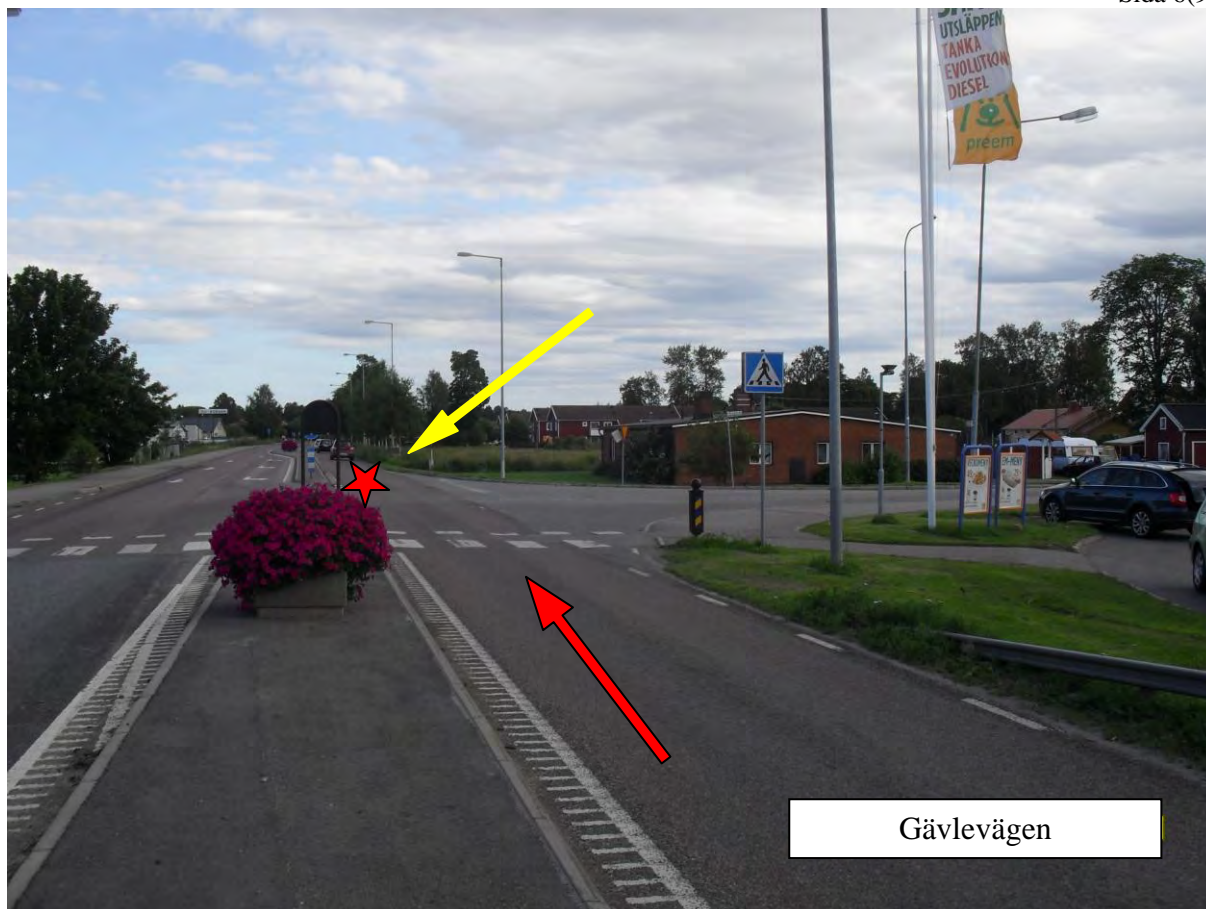
Gävlevägen

*Bild 5: Röda pilen visar motorcykelns färdriktning in i korsningen och röda stjärnan visar olycksplatsen. Gula pilen visar var motorcykeln låg efter kollisionen.*

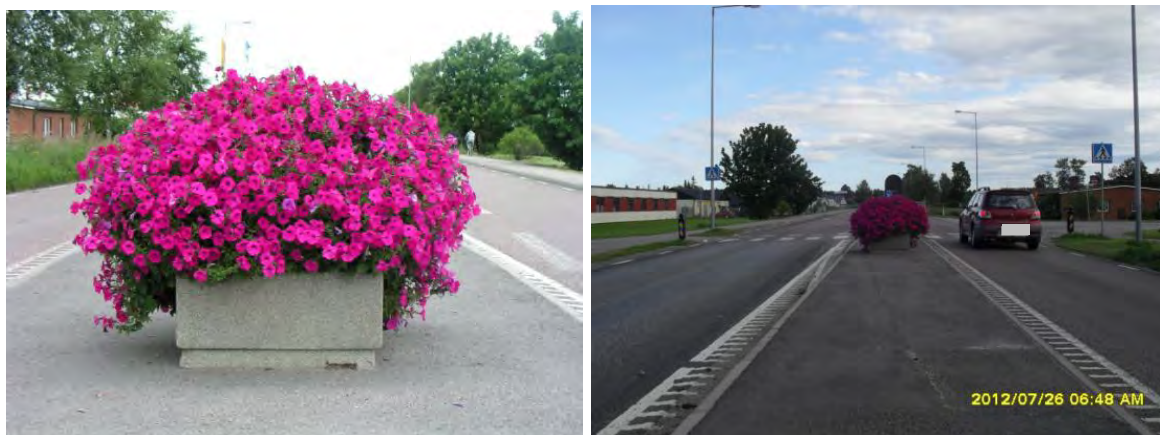
En bakomliggande orsak till olyckan är att personbilsföraren delvis får sikten skymd i korsningen då stora blomlådor är utplacerade som dekoration på mittrefugen som ligger i siktsträckan mot den mötande trafiken.

*Bild 6 och 7: Foton på blomlådorna.*

- Gästrikе Rådningstjänst bör samtala med Älvkarleby kommun om vikten att inte ha den typen av blomlådor och blommor placerade vid korsningar och övergångsställen. Lådorna är med blomsterdekorationen ca 130 cm höga och 200 cm breda. Detta bedöms vara för skrymmande och minskar siktmojligheterna.(se bild 6 och 7)
- Gästrikе Rådningstjänst bör se över namnlistan på samtalsledare för avlastande samtal. Förfrågan till de som står med, om de fortfarande vill vara samtalsledare. Återkopplingsmöten med de som är samtalsledare bör ske med jämna mellanrum för att dela erfarenheter och utvecklas. Vid dessa möten bör även Curt Malmsten medverka.
