Olycksrapport
över en
singelolycka vid
Liljas Bil:s
bensinstation i
Nybro kommun

Olycksrapport

Händelse	Singelolycka
Adress	Snickaregatan
Datum	2012-11-02
Larmtid	14:07:25
SOS larmnummer	15/3531336

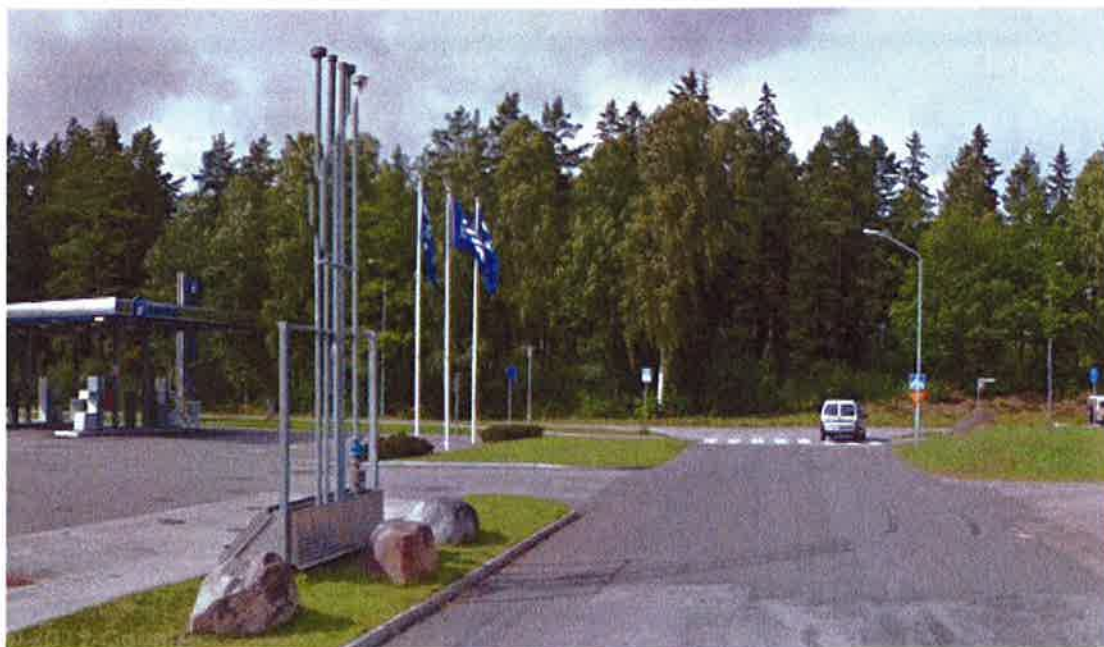
Olycksområdet

En bil svängde in på Snickaregatan i hög fart från Jutarnasväg, fick sladd i kurvan och körde på skyddsanordningarna till bensinstationens påfyllningsplats (ca.50 meter från korsningen till olycksplatsen).

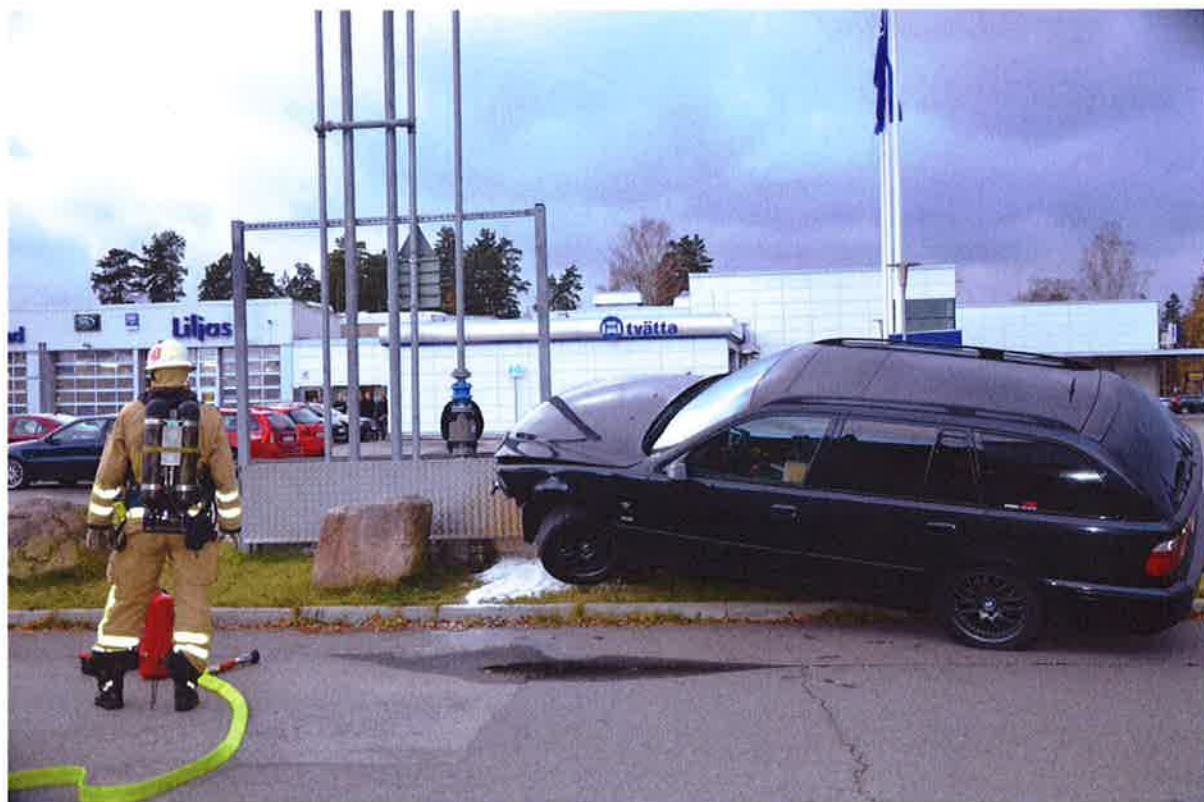
Olycksbilen stod på påkörningsskyddet till påfyllnadsplatsen för bränslecisternerna, dock nära avluftningsrören men de var ej skadade så olyckan var statisk. Dock hade vi beredskap med pulversläckare och premix-skum från räddningsbilen. Bilen gjordes strömlös och kontrollerades att ingen bensin kommit ut från bilen. Vi spärrade av delar av vägen och infarten till bensinstationen.

- Om bilen hade kört in i tankbilen som stod vid påfyllningsrampen vid olyckstillfället.
- Om påkörnings-skyddet inte skulle fångat upp fordonet och att flamskyddet på avluftningsröret till E85 förlorat sin uppgift.

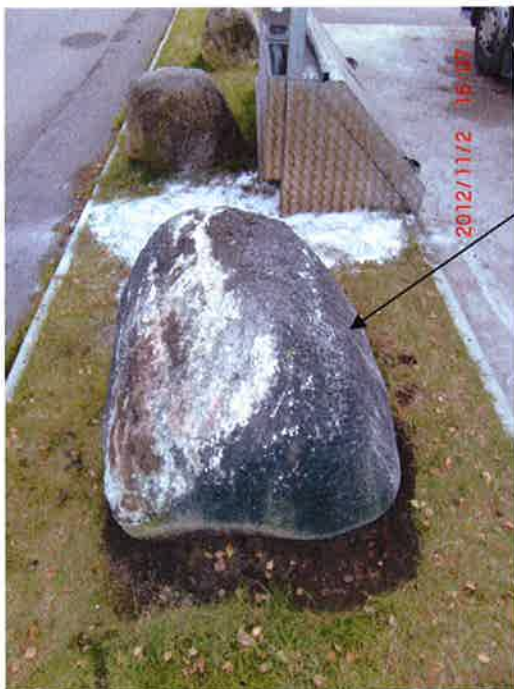
Befintligt skydd

Skyddsanordningarna bestod av tre stora stenar ca. 1000 kg st. och som var nergrävda ca. 20 cm, den stenen som blev påkörd flyttade sig ca 30 cm.

Vad ska det passiva skyddet klara av för att inte få följdskador?

1. Att en bil/lastbil inte kör in i avluftningsrören och fyllningsrampen, vilken hastighet ska det klara?
2. Att en bil/lastbil inte kör in i en tankbil som står vid fyllningsrampen?
3. Hur skall i så fall ett bra skydd mot tankbil, avluftningsrören och fyllningsrampen vara utfört för att klara en påkörning av bil/lastbil i olika hastigheter?
4. Vad är det troliga scenariet med en E85 cistern om flamskyddet körs av och vi får en antändning via avluftningsröret?

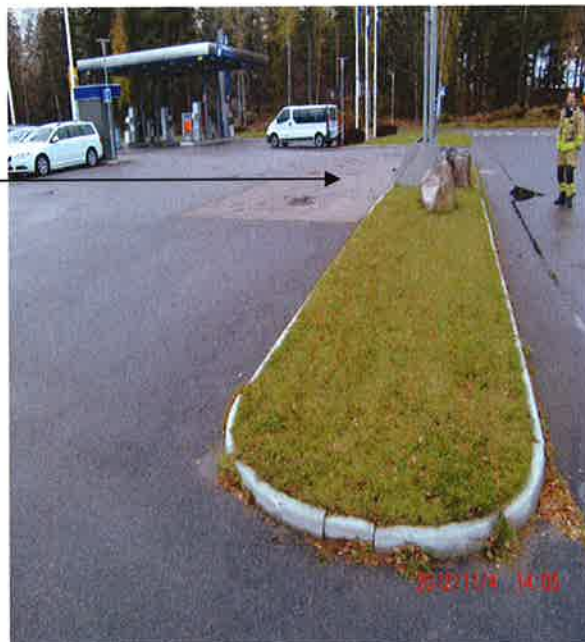
Vid olyckstillfället stod även en tankbil med släp vid påfyllningsplatsen som just hade tömt i bränsle till bensinstationens cisterner, chauffören flyttade tankbilen omgående om bilen skulle fattat eld.

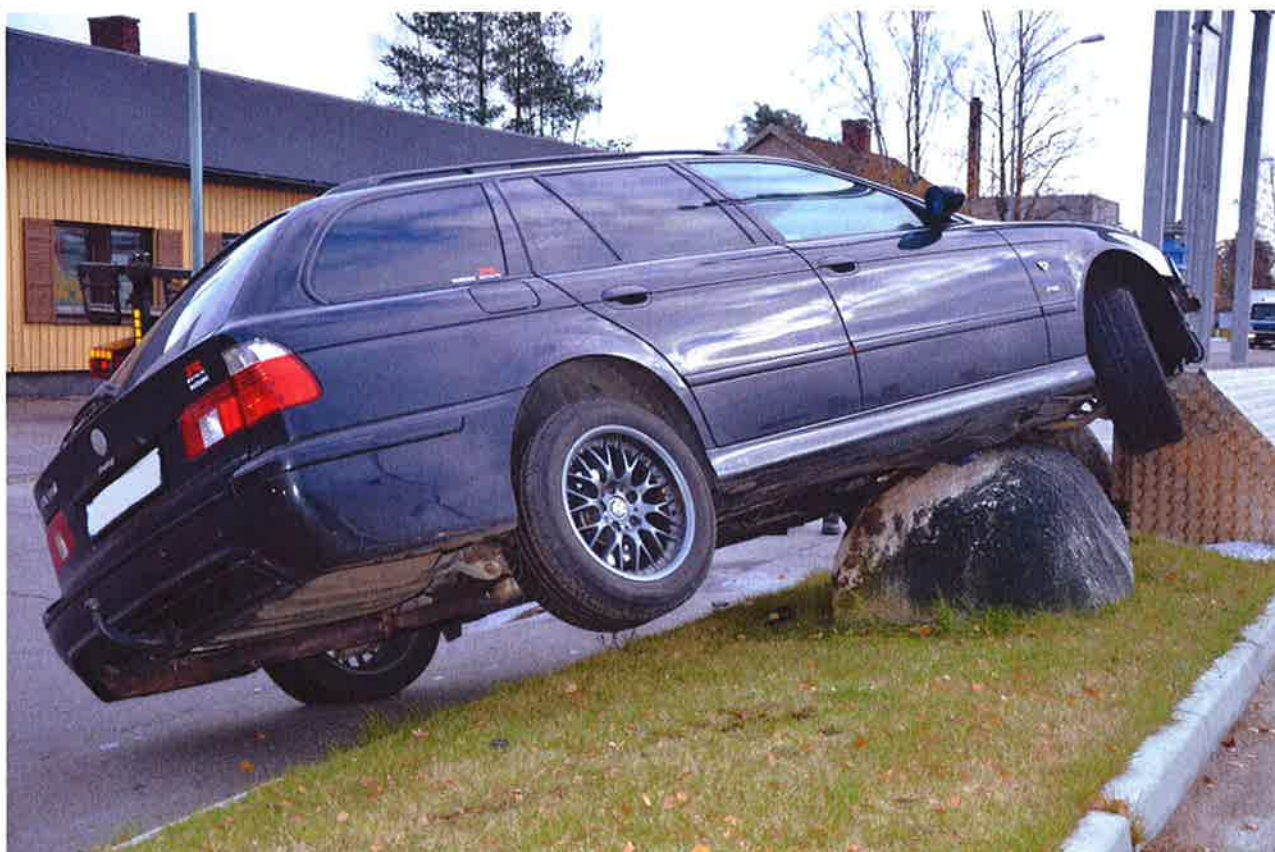
Denna bild är tagen av Sydost-nyheternas fotograf Göran Johansson
