### Olycksundersökning

Fallolycka efter räddningsinsats vid  
mopedbrand  
Amiralitetsgatan, Göteborg  
den 1 oktober 2011

Ref insatsrapport 2011006648

Göteborg  
2012-09-04

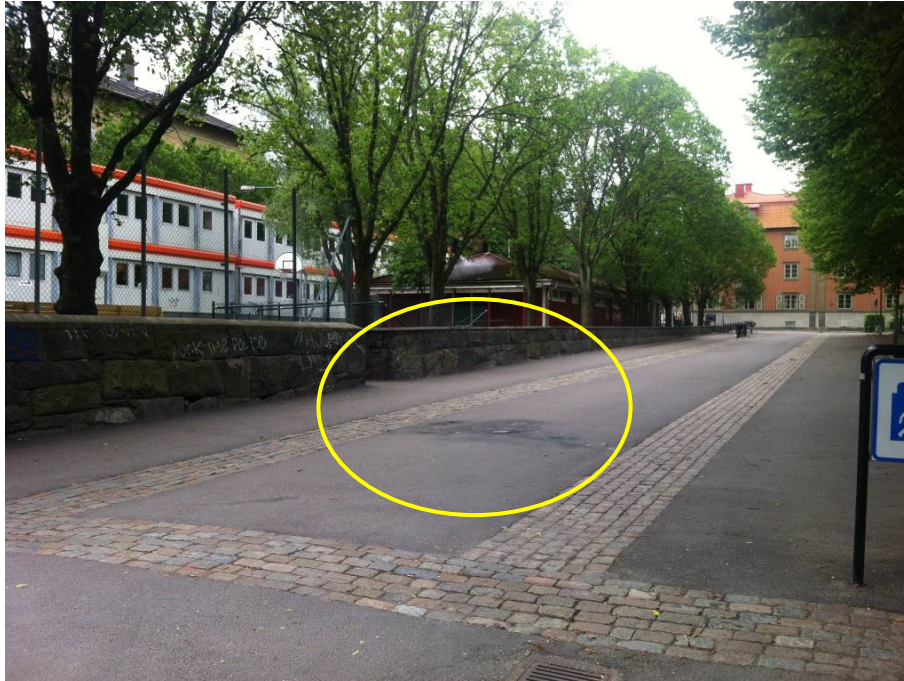
Mopedbränderna och fallolyckan skedde på gång-/cykelbanan mellan Karl Johansskolan och Karl Johanstorget, förlängningen av Klareborgsgatan mot Amiralitetsgatan i Majorna. (Bild 1 och 2)

**Bild 2.** Inringat område markerar platsen för mopedbränderna och fallolyckan. (Karl Johansskolan till vänster i bilden)

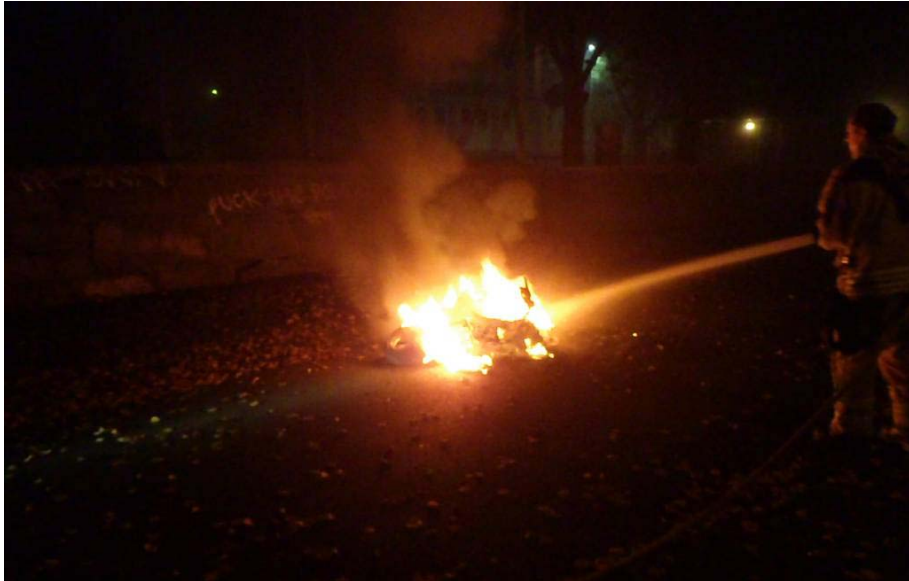
Klockan 00:06 natten mot lördagen den 1 oktober 2011 larmades Gårdas RE till en brand i mindre motorfordon på Amiralitetsgatan. Vid framkomst släcktes mopeden (Moped B) och styrkan fick information från ungdomar på platsen att någon/några dragit fram en moped som tidigare brunnit och satt eld på den. Gårdas RE avslutade och återvände till stationen klockan 00:24, före Polisen kom till platsen. Mopeden låg då kvar på gångbanan mellan Amiralitetsgatan och Klareborgsgatan (Bild 3).

**Bild 3.** Mopeden (Moped B) brann på gångbanan utanför Karl Johansskolan.

Utifrån det faktum att kvinnan inte såg mopederna bör det ha varit relativt mörkt på gång- och cykelbanan. Även räddningstjänstens foto från branden den 1 oktober klockan 00:06 (Bild 3) vittnar om att det var mörkt på platsen. Belysningen av gång- och cykelbanor bör förbättras då detta minskar risken att falla på något, oavsett om det är en utbrunnen moped eller ett hål i marken.

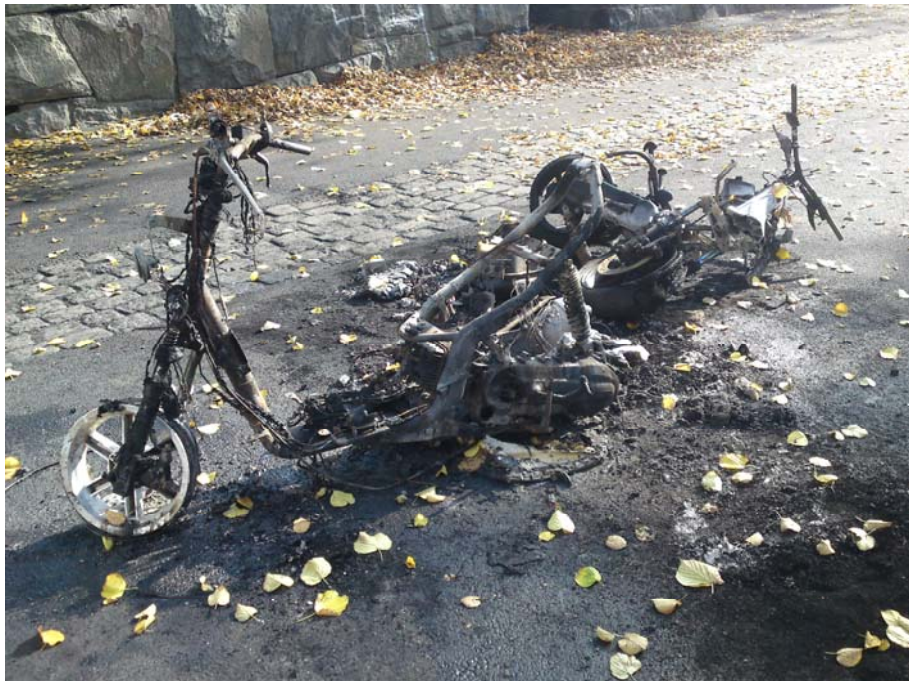
På dagen den 1 oktober tog en boende i området ett antal foton på de två utbrunna mopederna. Fotona är daterade 2011-10-01 klockan 12:25 (Bild 4).

**Bild 4.** Fotot på de två utbrunna mopederna (troligen Moped B och C) är taget på dagen den 1 oktober av en boende i området.

Vid cirka klockan 20:15 lördagen den 1 oktober var en kvinna ute och promenerade runt Karl Johanstorget. Kvinnan såg i mörkret inte de två utbrunna mopederna på gångbanan mellan Karl Johansskolan och torget. Hon trillade handlöst och skadade sig allvarligt. Två förbipasserande personer hjälpte kvinna upp och hon tog sig själv hem. Dagen efter åkte hon in till sjukhuset där det konstaterades ansiktsfraktur, skrubbsår och blåmärken. Skadorna ledde senare till förlorad syn på ena ögat.
