Anledning till undersökningen: **Brand i byggnad, eldstad.**

### Upplysningar om branden

## UNDERSÖKNING

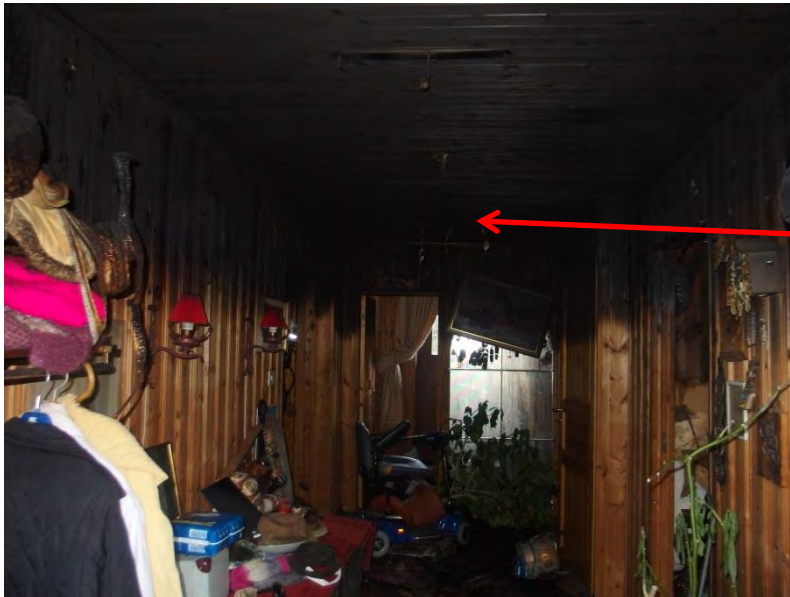
Brandskador i hallen

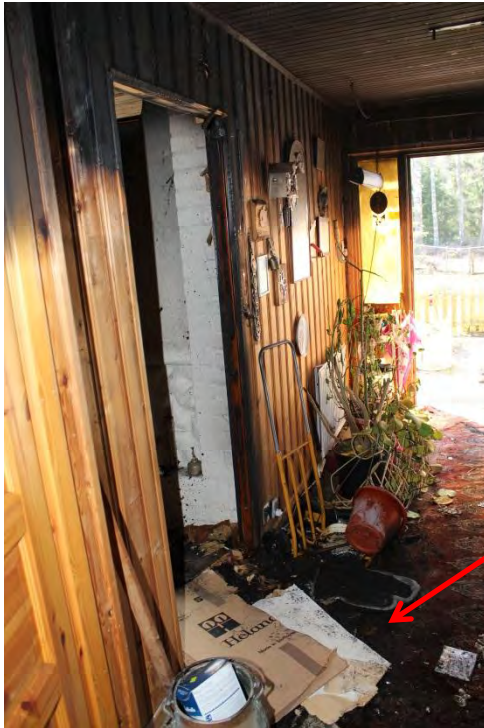
Här hamnade  
släckgranaten.  
Perfekt placerad!

Räddningstjänstens åtgärder: Eftersom 4080 är först på plats på grund av att bommarna gått ner framför 4010, 4040 så använder IL en släckgranat. Denna har omedelbar effekt på branden. När släckbil kommer till platsen så får de order om att gå in och släcka eventuell kvarvarande brand samt leta efter glödbränder.

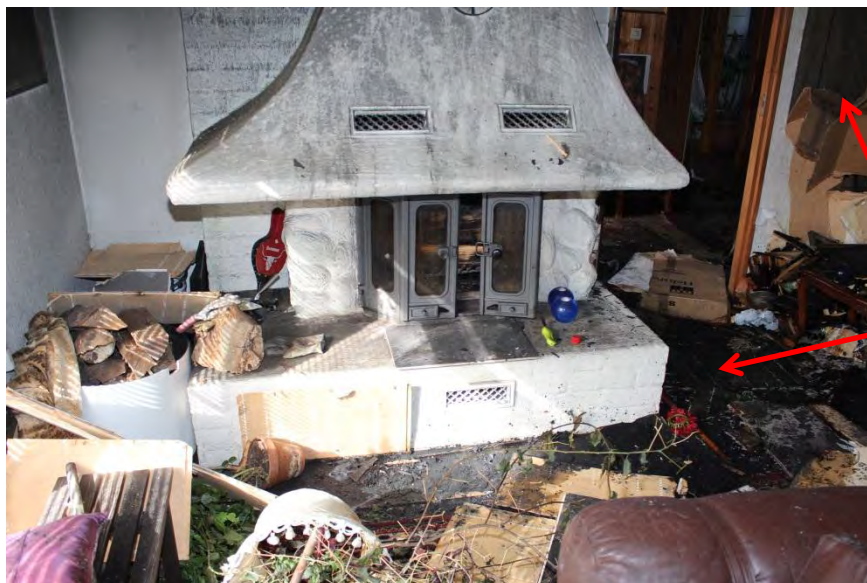
Brandskador i  
vardagsrummet

Skadeomfattning: Brandskador i vardagsrummet samt hall, rökskador i störrdelen av huset.

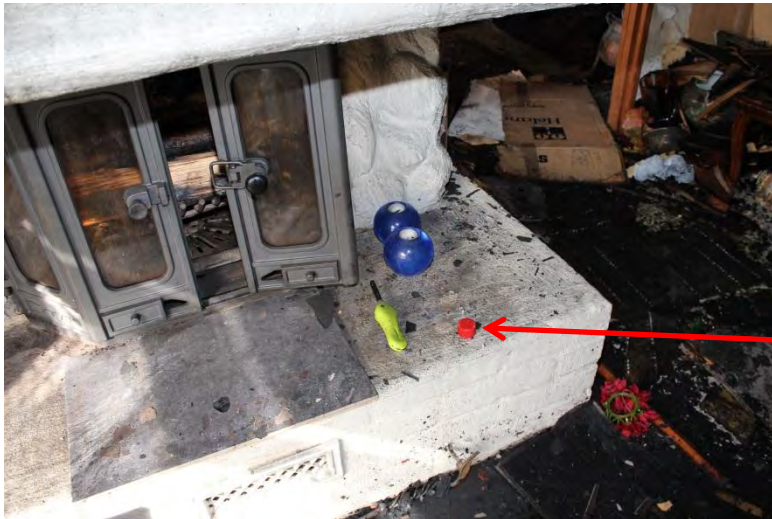
Kork till T-Röd  
flaskan

Primärbrand: Tänt i eldstaden med fel typ av bränsle, T-Röd.

Brandorsak: Branden fick ett explosivt förlopp när T-Röd hälldes på en redan startad brand.

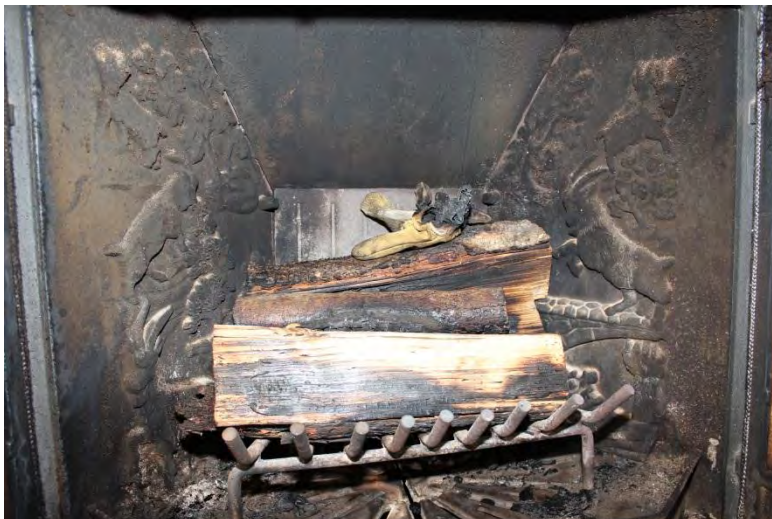
Eldstaden efter  
släckning, små  
brandskador på  
veden!

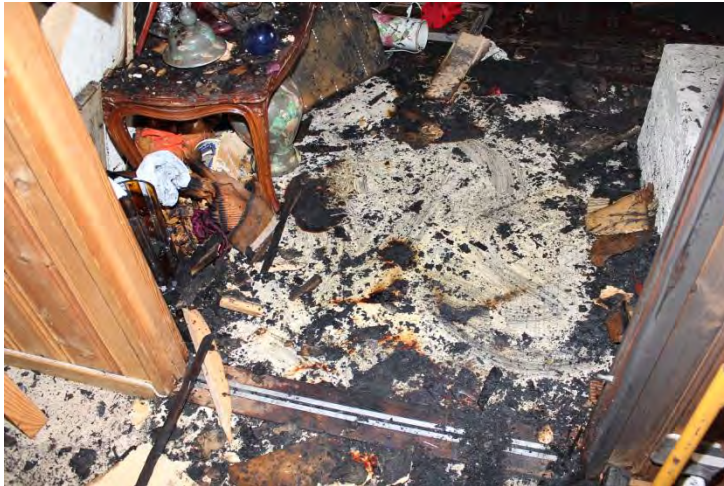
Brandskador på  
golvet till höger  
om eldstaden.

Brandförlopp: Damen skall tända i eldstaden vilket hon gör. Hon lämnar bostaden, när hon kommer tillbaka så har det inte tagit sig. Då håller hon på T-röd vilket medför att elden får ett kraftig start, explosions artat. Detta medför att branden sprider sig utanför eldstaden på höger sida. Damen har en skottkärra med ved och papper stående på höger sida av eldstaden. Denna börjar också brinna

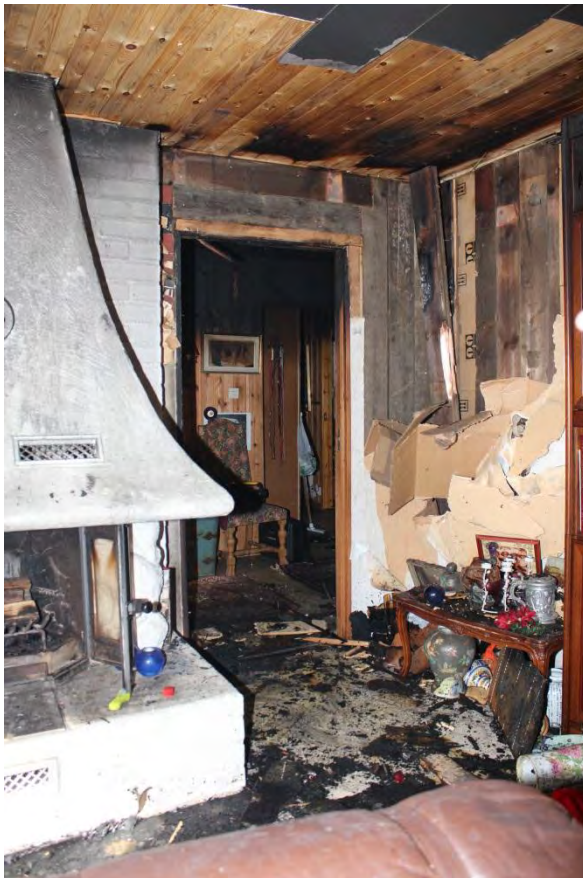
Brandskador i  
vardagsrummet.
