JÖNKÖPINGS  
KOMMUN  
Räddningstjänsten

## UNDERSÖKNINGSPROTOKOLL

Brand i flerfamiljshus  
Jönköping, Jönköping kommun  
Fredagen den 27 november 2009  
SOS Alarms ärendenummer 835437

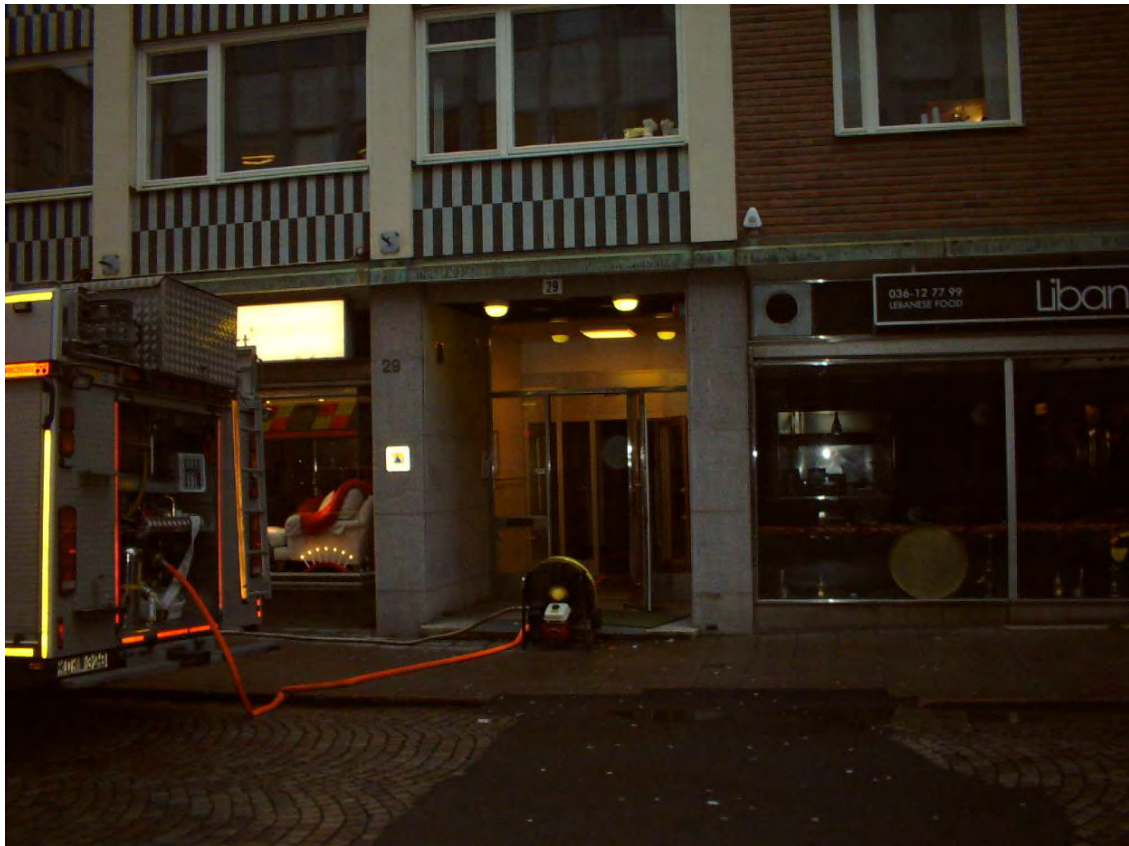
**Bild 1.** Entredörren mot [redacted]

. Denna bild är tagen under släckningsarbetet

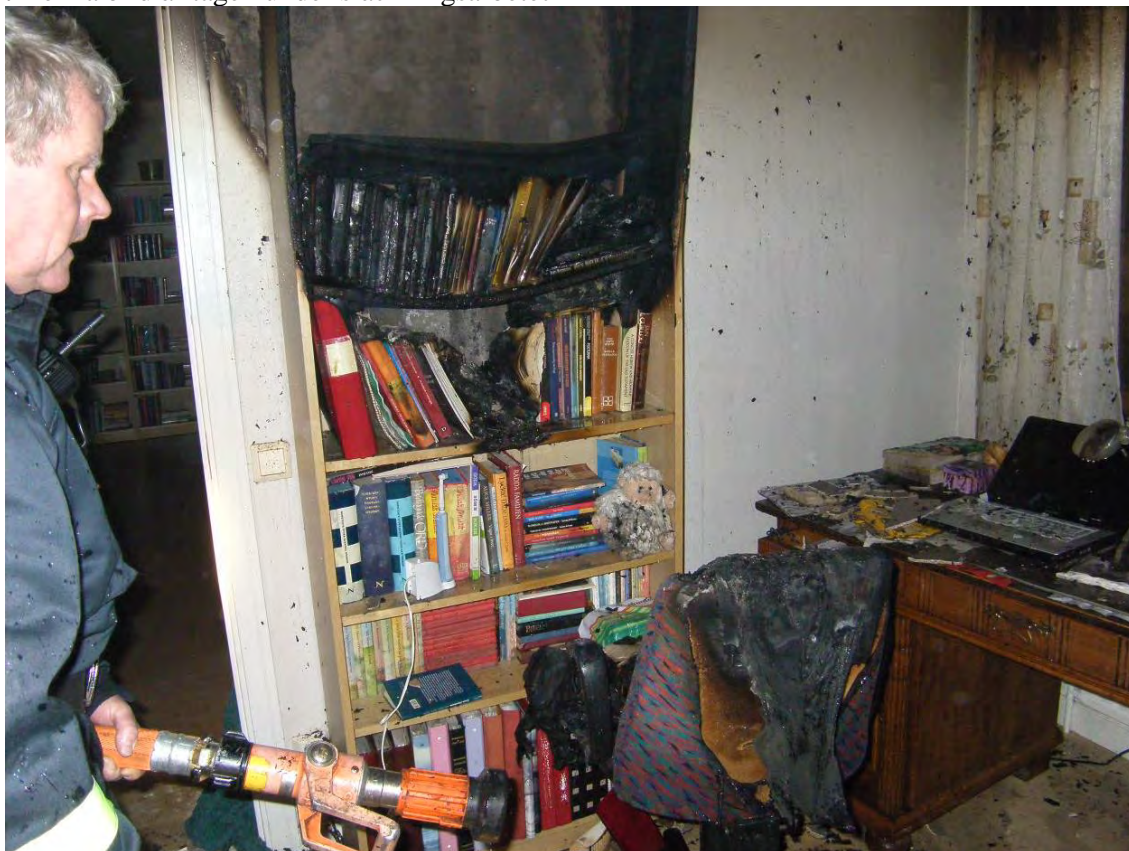
**Bild 2.** Bild tagen under släckningsarbetet.

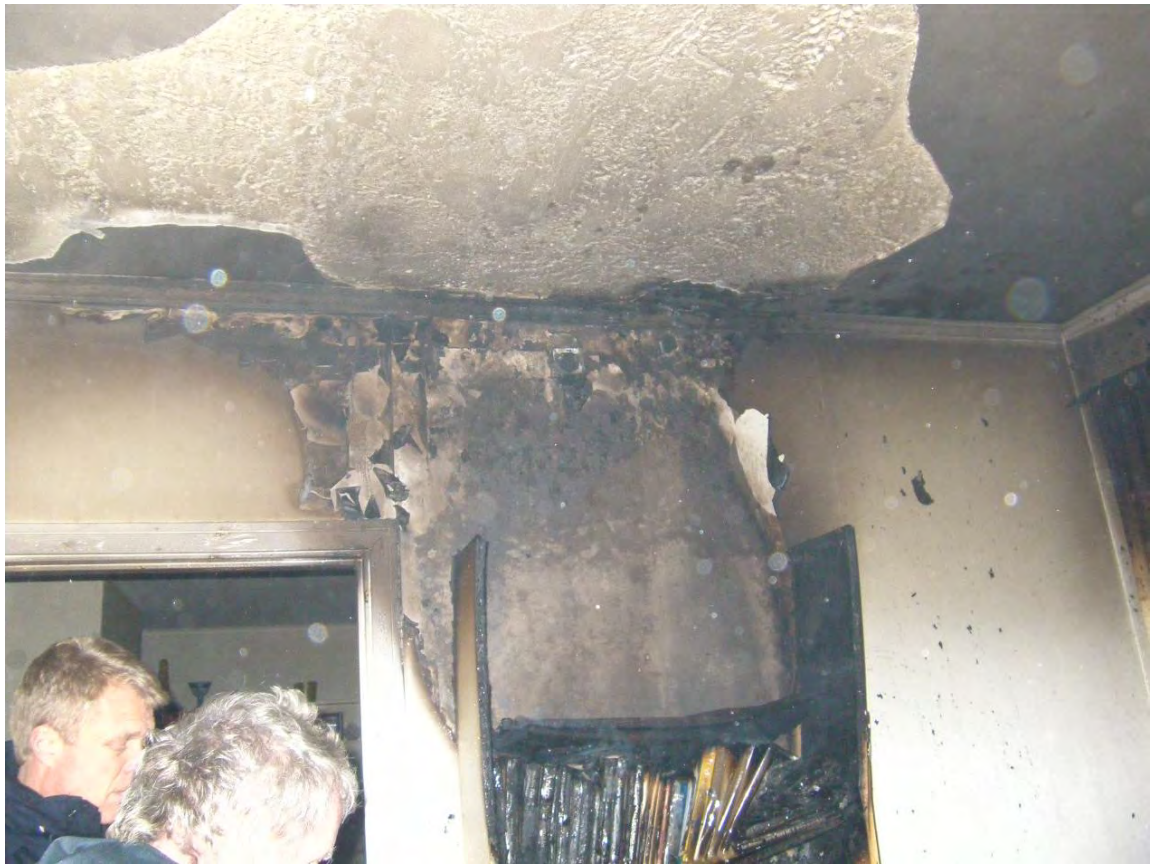
**Bild 3.** Bild tagen under släckningsarbetet.

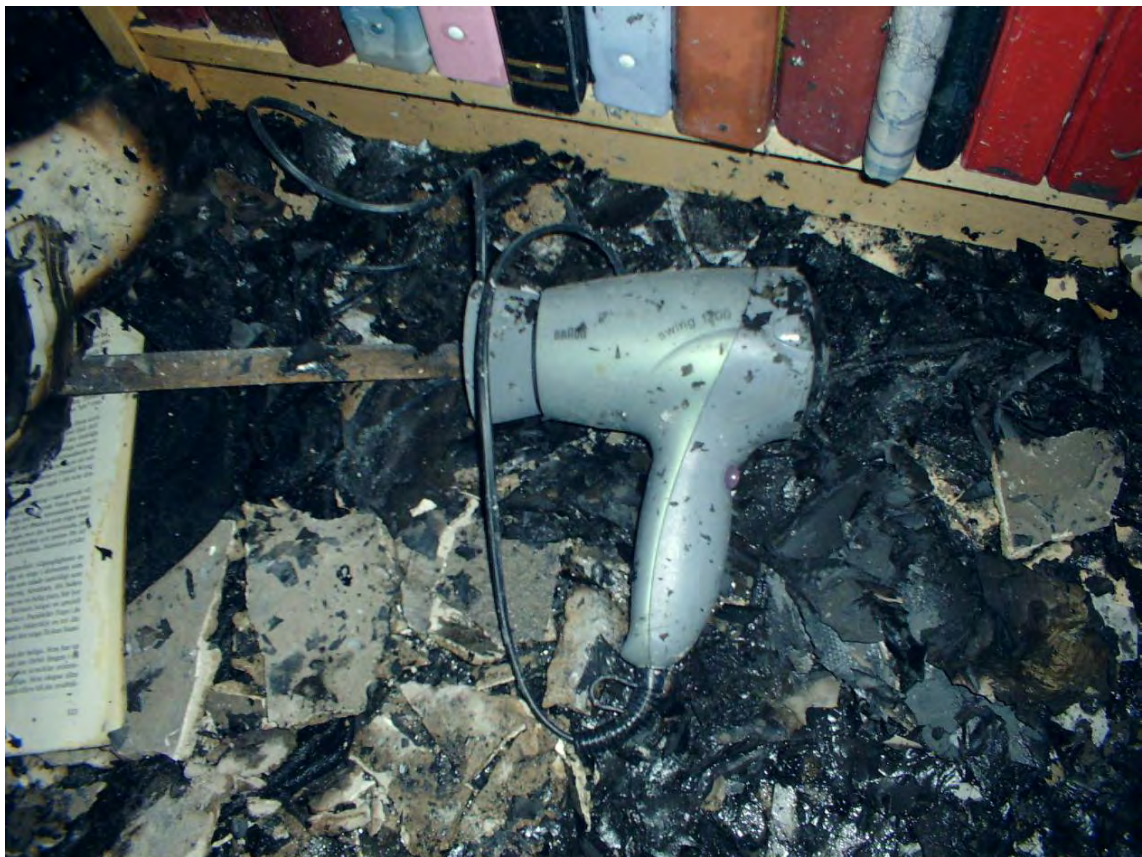
Lägenhetsinnehavaren uppgav att det luktade rök från hårfönen. När röklukten upptäcktes placerades den avstängd i bokhyllan, strax därefter lämnade innehavaren lägenheten. Vid undersökningen kunde konstateras att det brunnit i bokhyllan. Fönen låg efter släckningsarbetet på golvet, den såg förhållandevis oskadd ut, den skickades senare till SKL för kontroll.

Med hänsyn till brandbilden har branden troligen startat i bokhyllan men det är inte möjligt att säga om hårfönen är startföremålet.

**Bild 4.** Hårfönen

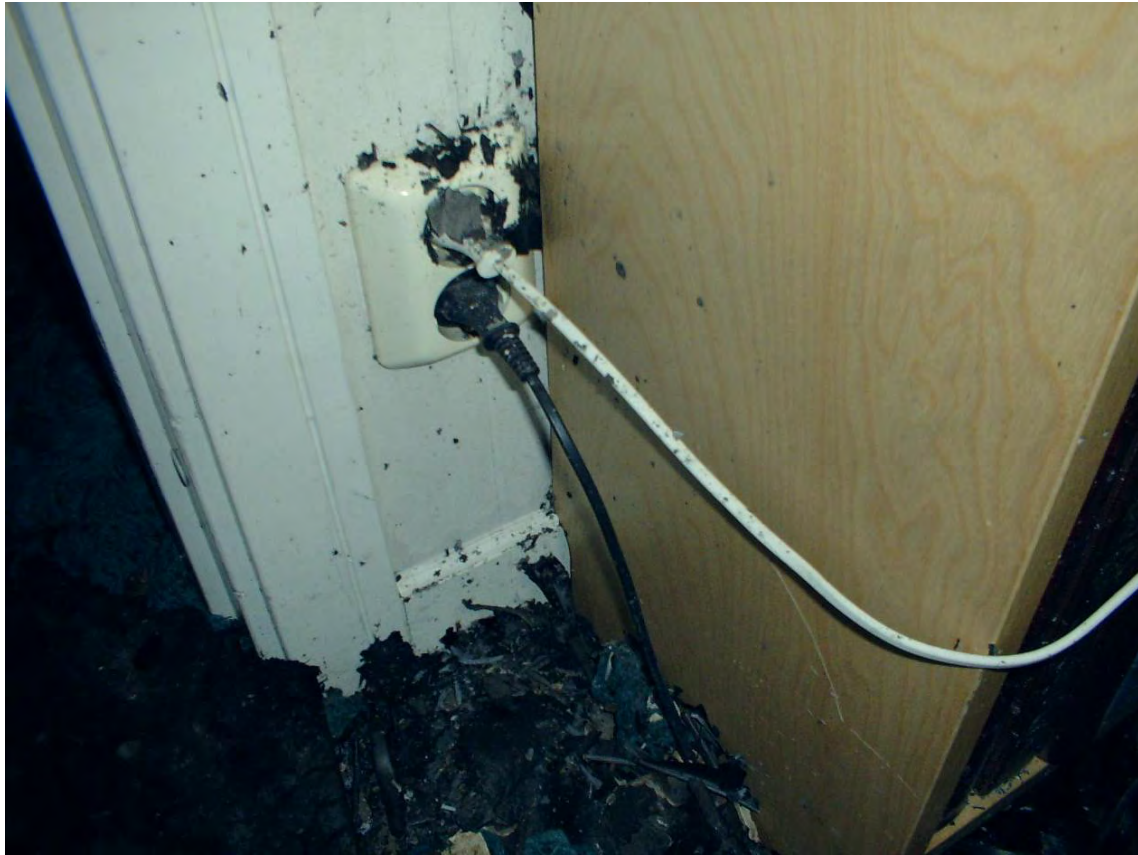
**Bild 5.** Hårfönen, ansluten till vägguttag

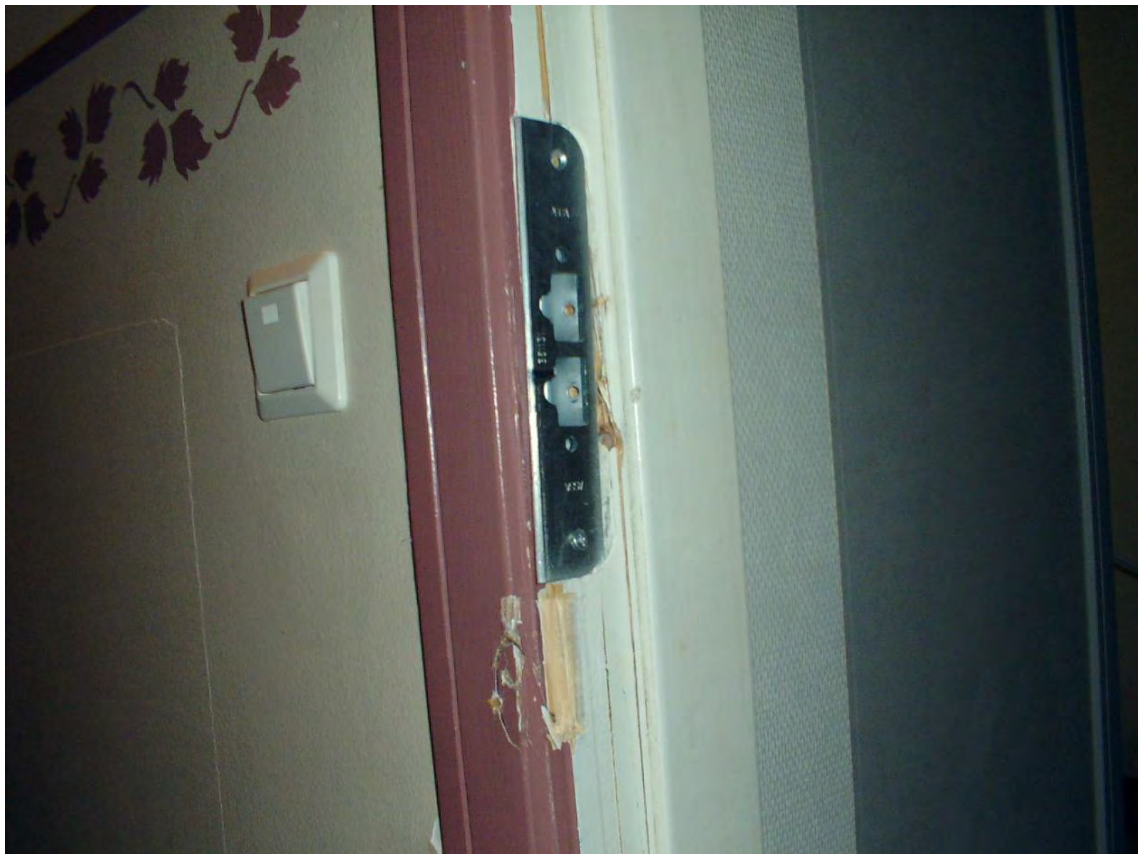
Första RE var på plats cirka sju minuter efter larm till SOS. Man hinner inte vänta på den nyckel som skickas från brandstationen därför bryter man upp dörren och skickar in rökdykare som släcker branden.

**Bild 6.** Dörrbrytning
