Fördjupad olycksutredning av suicidhopp från Västerbron

Datum för händelsen	2009-06-28
Plats för händelsen	Västerbron
Typ av olycka	Suicid hopp från Västerbron
Årssekvensnummer	2009004355
Distrikt	Kungsholmen
Beslut om Fördjupad olycksundersökning taget av	Rolf Grossmann
Undersökningen utförd av	Anders From
Dnr	360-25/10
Avgränsning av uppdrag	<p>Utredaren ska med stöd av Lag 2003 – 778 Lag om skydd mot olyckor, Kap 3 och 10§ i skäligen omfattning undersöka orsaken till olyckan, händelseförloppet och den räddningsinsats som gjordes vid olyckan.</p> <p>Utredningen kommer att undersöka hur olyckan inträffade och hur liknande händelser kan undvikas i framtiden.</p>

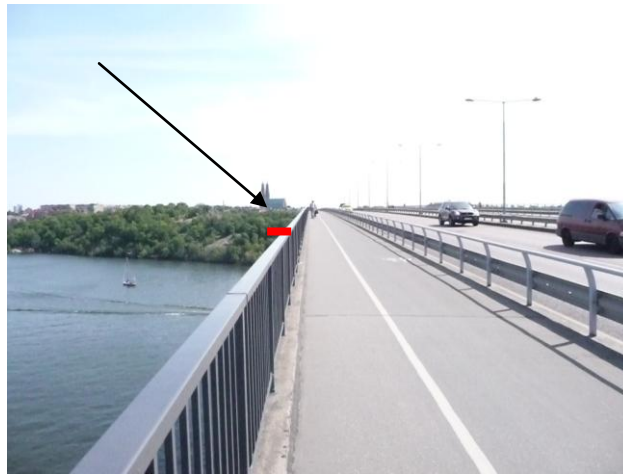
Överblicksbild av gång och cykelbana.
Markering visar position för suicid hopp

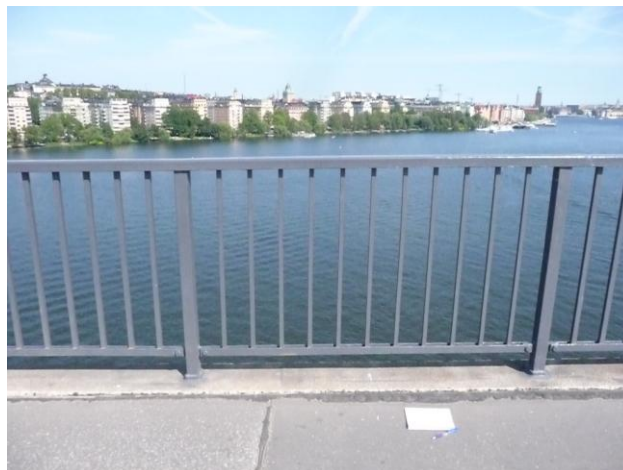
Västerbrons broräcke går att ta sig över. Broräcket har en höjd som underskrider nybyggnadskrav för räcke vid gång och cykelbana. Det finns även två trafikskyltar på bron som är fästa invid broräcket. En av dessa är placerade så att den skulle kunna användas som ett hjälpmedel för att ta sig upp på eller över broräcket. Den andra trafikskylten utgör en mindre risk då den är placerad vid påbyggnadsstaketet.

Plats för suicid hopp

Trafikkontoret bör tillse att en fysisk barriär appliceras på Västerbron. Utredningen har visat att en påbyggnad av staketet på bron är den barriär som effektivast begränsar möjligheterna för suicidhopp från bron. En fysisk barriär ökar säkerheten för personer som vistas under bron mot en fallande människa avsevärt mer än en organisatorisk barriär. Om möjligheterna för suicid begränsas minskar även risken för att någon ofrivilligt ska behöva bevittna ett suicid och drabbas av de mentala konsekvenser det kan medföra. Olika påbyggnadskonstruktioner finns idag att tillämpa för detta ändamål inom Vägverket i Sverige och i Norge¹⁸. Det är troligt att även andra typer av fysiska barriärer finns tillämpningsbara på brobyggnationer som utredaren ej tagit del av.

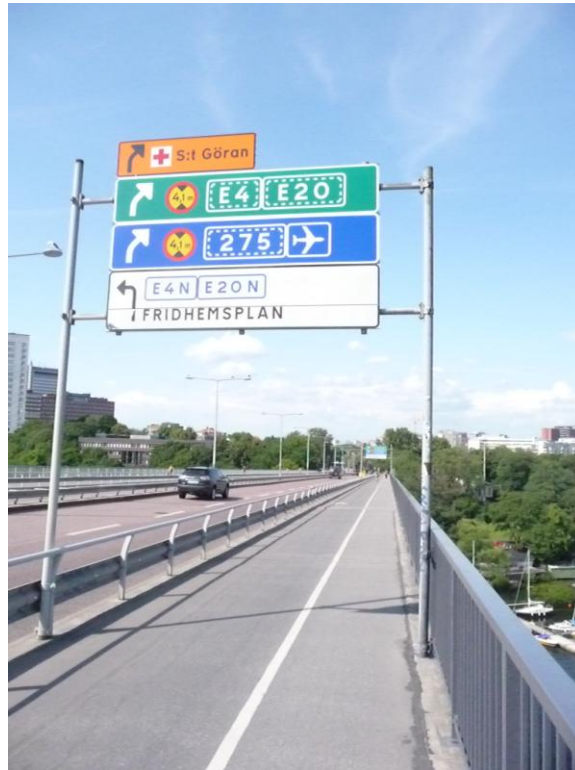
Trafikskylt som bör placeras på annat sätt för att undvika möjlighet till eventuellt stöd för att ta sig över broräcke

De trafikskyltar som står olämpligt nära broräcket på nord östra delen av bron bör monteras bort och flyttas till annan position

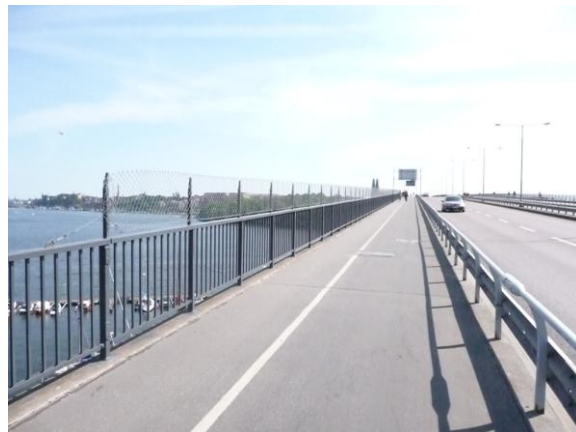
Befintligt påbyggnadsstaket ovanför båtklubben

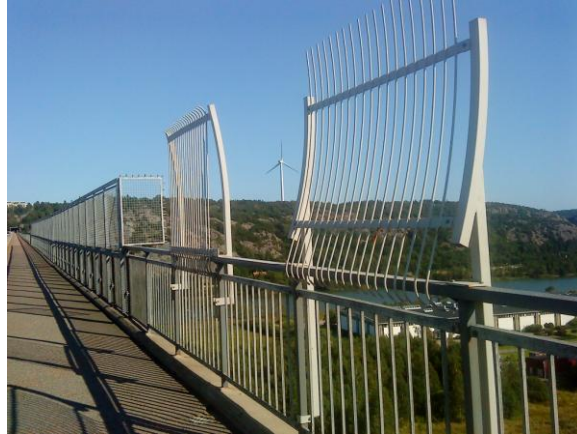
Påbyggnadsstaket finns i olika variationer. Några exempel är de påbyggnadsstaket Vägverket provar med olika utformningar på Angeredbron i Göteborg. På Tromsöbron i Norge har en annan variant av påbyggnadsskydd monterats¹⁴. En fysisk barriär försvårar ett suicidförsök men kan också innebära att en impulshandling till suicid kan bryts på grund av svårigheten att forcera den fysiska barriären. Att impulshandlingen bryts kan medföra att den suicidbenägne tvingas reflektera över sin situation och ges möjlighet att inse att denne behöver söka hjälp. Svårigheten i att forcera en fysisk barriär kan även skapa tid för räddningsresurserna att hinna fram innan en person hinner hoppa.

Prov på påbyggnadsstaket monterade av vägverket vid Angeredsbron i Göteborg²⁰

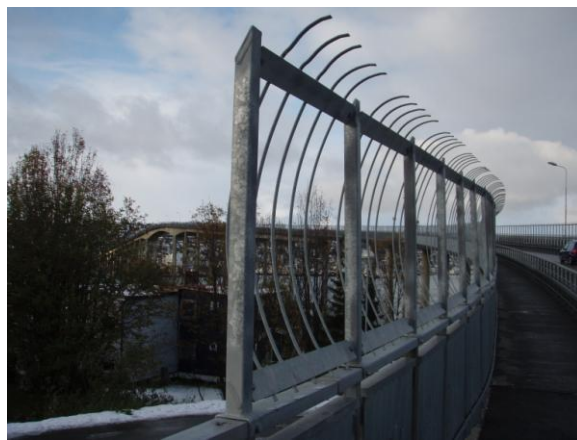
Påbyggnadsstaket på Tromsöbron i Norge²¹

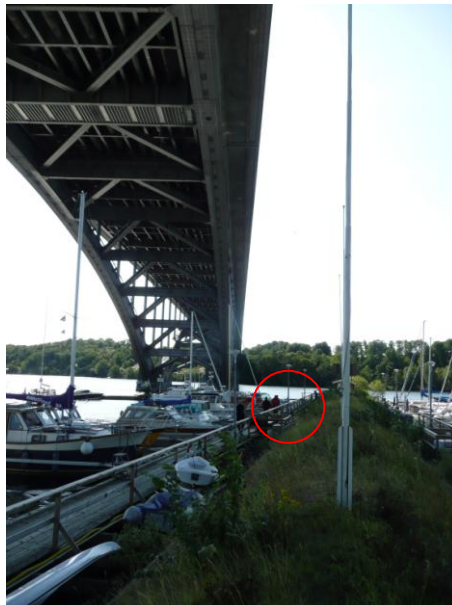
Vid ett flertal tillfällen har personal vid Stockholms Segelsällskap Västerbrohamnen bevittnat både suicidhopp och nöjeshopp inom hamnområdet. Detta innebär en förhöjd risk för personer som vistas i närområdet nedanför bron att träffas av en fallande person eller av andra föremål som kan kastas över broräcket. Anhöriga till omkomna personer har vid några

Båtklubbens område under bron. Markering visar den plats där en person landar efter ett suicidhopp två månader efter aktuell händelse.
