# Olycksutredning

Datum  
2013-03-06  
Handläggare  
Peter Karlsson  
Diarienummer  
10/13-309

**Brand Hvb boende**

**Filipstad**

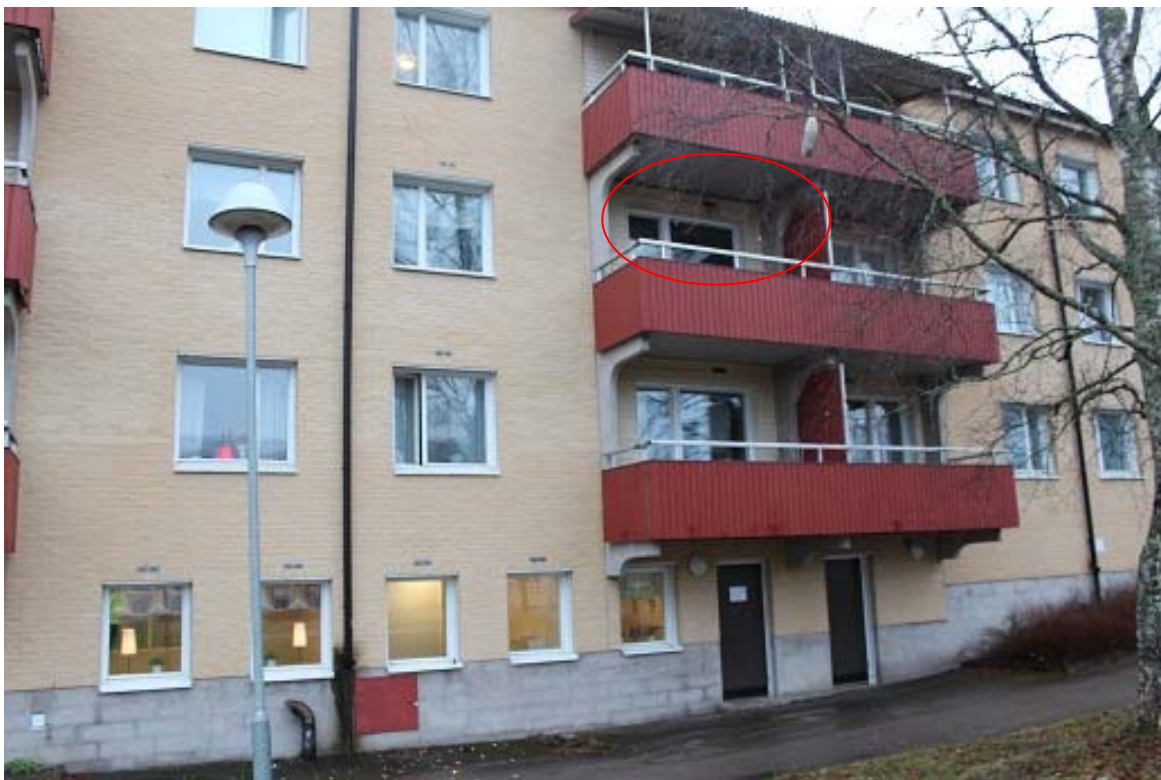
Bild från baksidan av byggnaden. Röd ring (brand lägenhet)

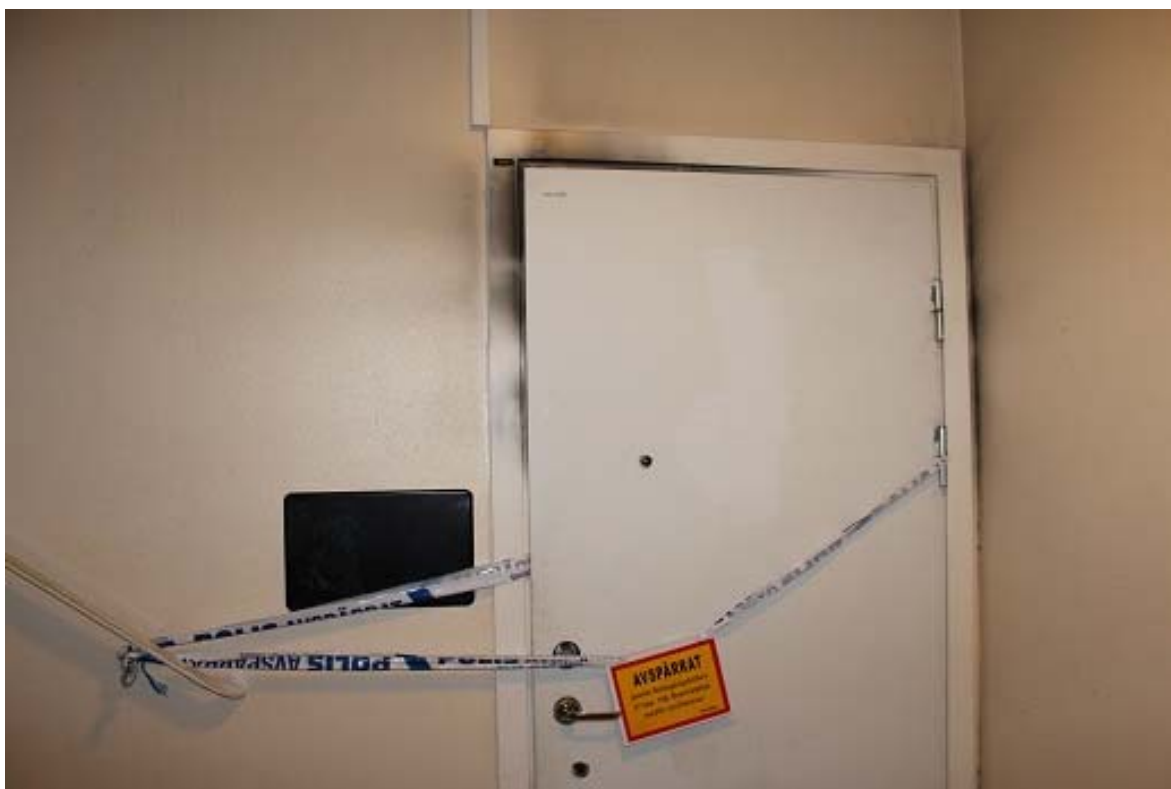
Brandlägenheten utifrån trapphuset.

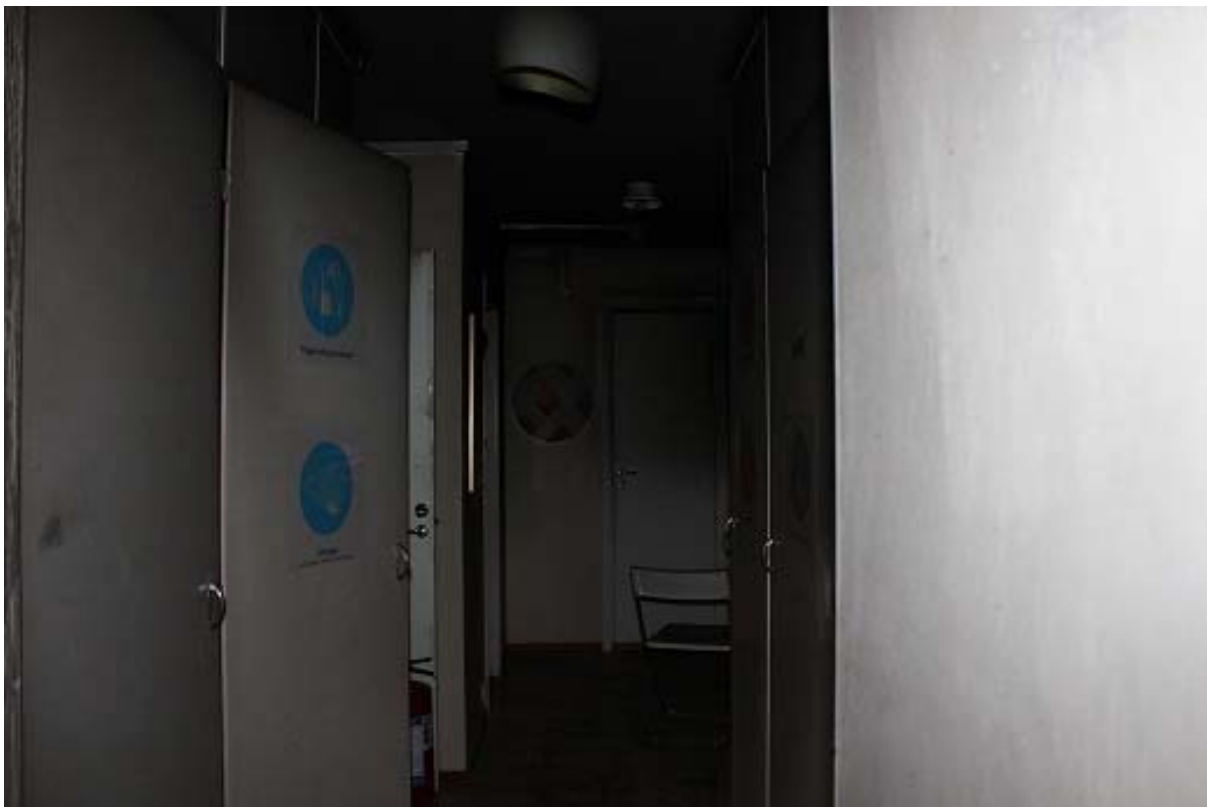
Bild från trapphuset och in i hallen.

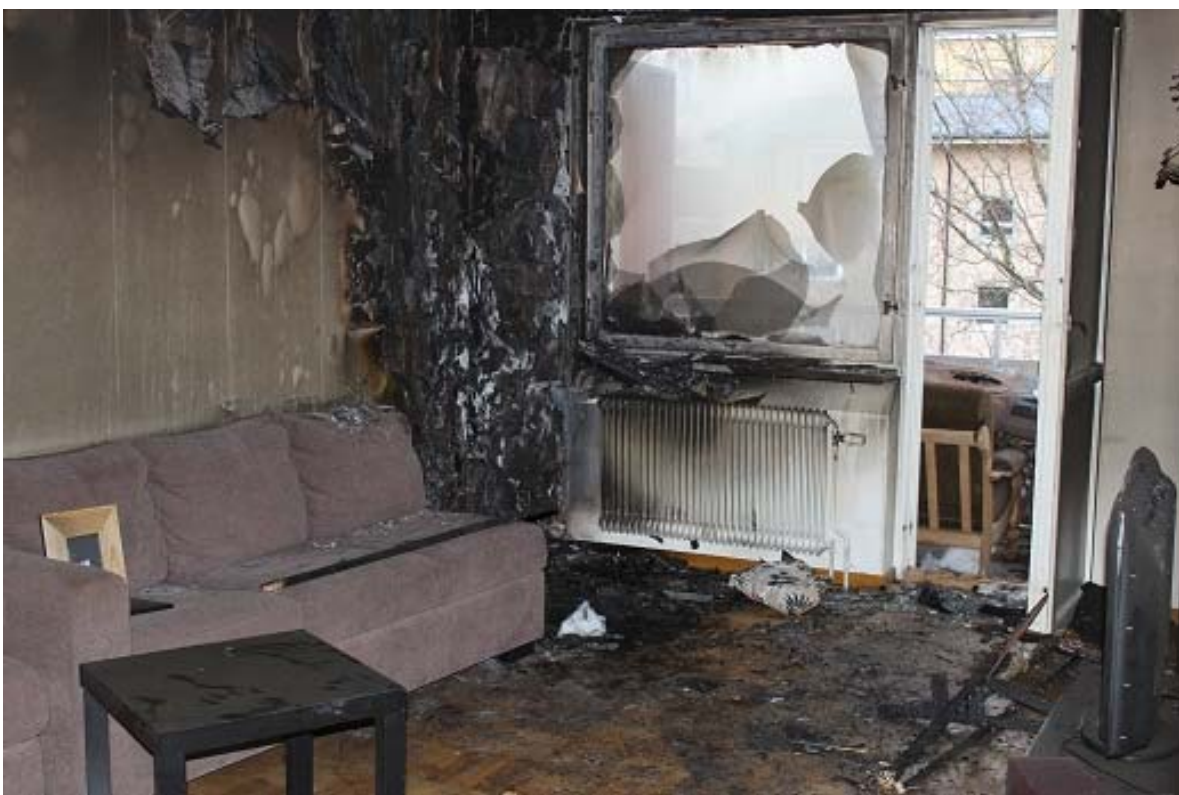
Översiktsbild på brandrummet.

Brand i soffa golv och vägg i uppehållsrummet.

Uppehållsrummet har fått brand och värmeskador, övriga rum i lägenheten är rökskadade.

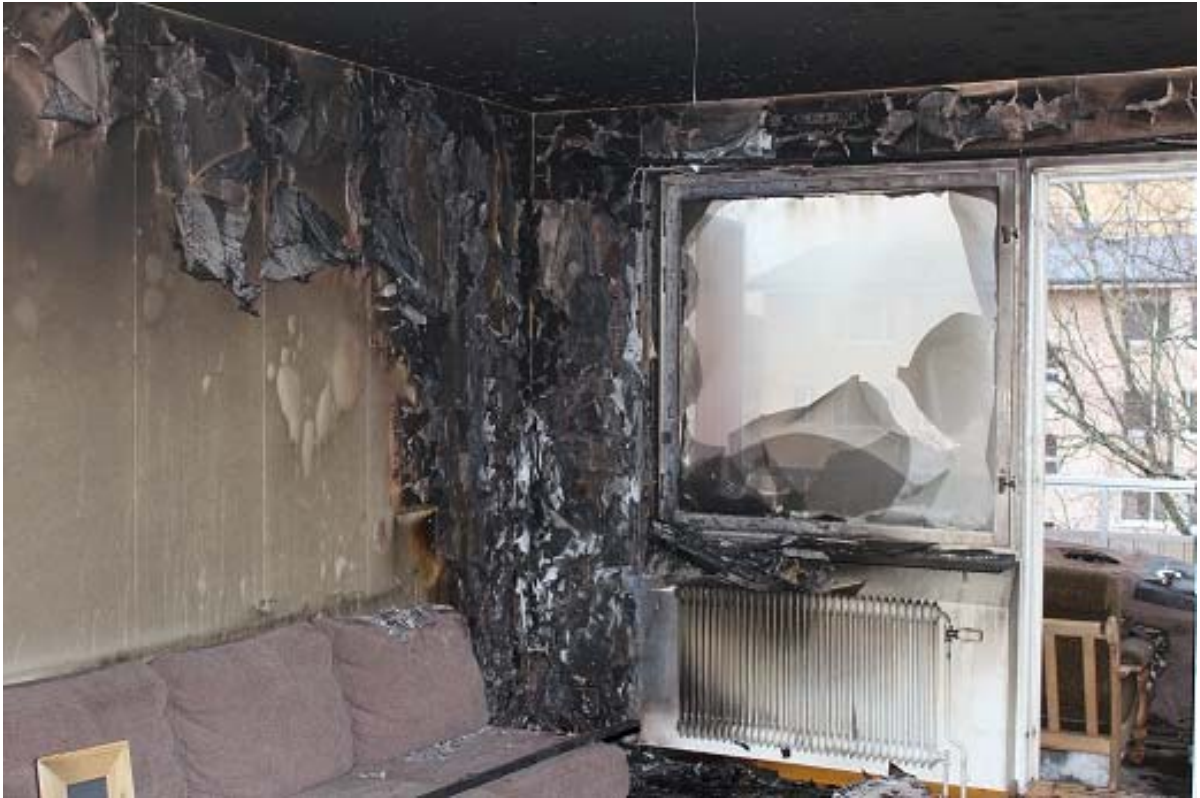
Gaveldelen på soffan lämpades ut på balkongen av räddningstjänsten.

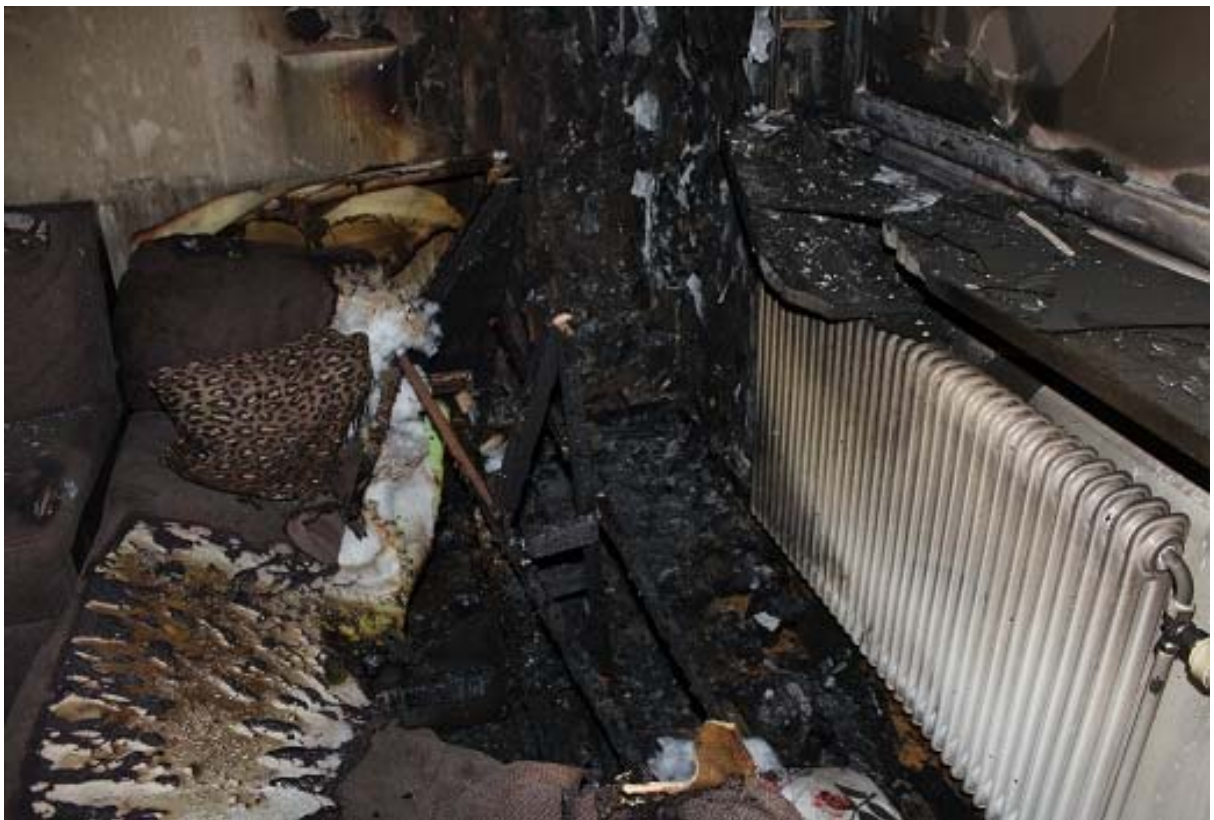
Soffan är placerad som den stod innan räddningstjänsten lämpade ut den på balkongen.

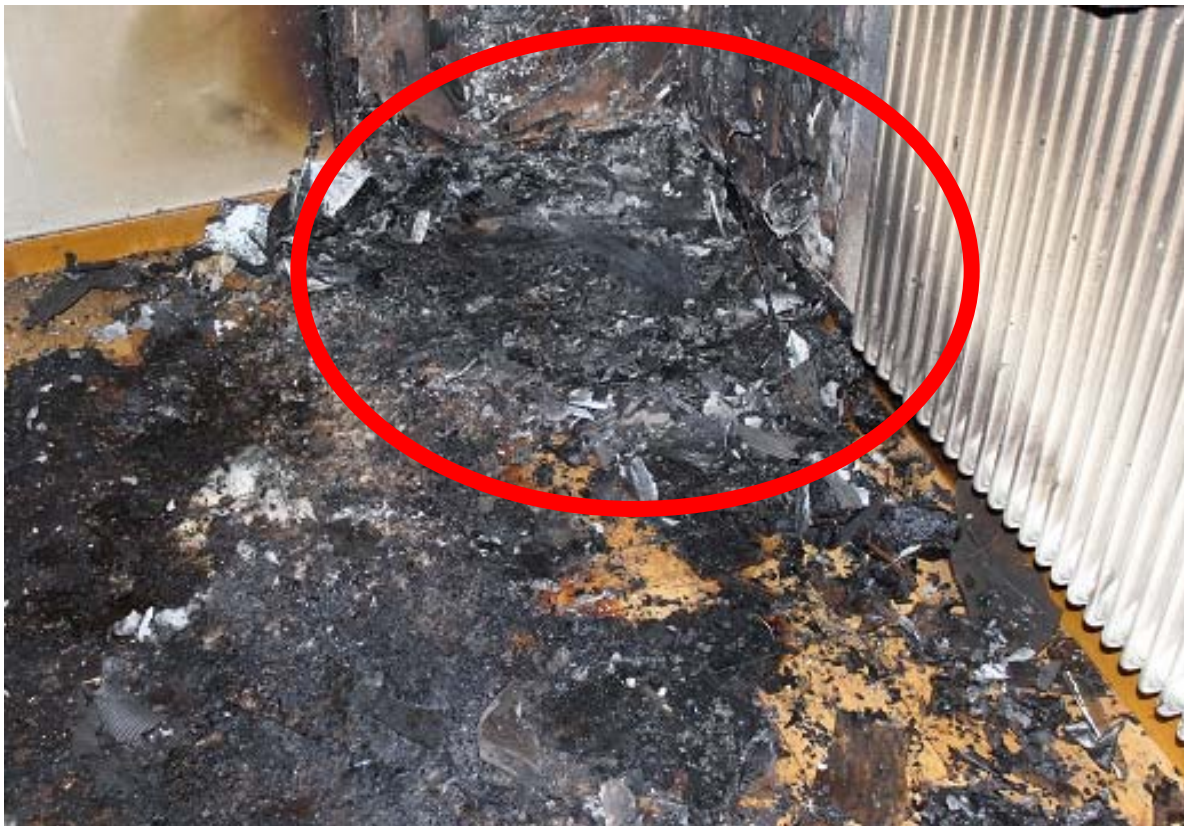
Trolig primärbrand.

Bakom soffan.

Anlagd
