Olycksundersökning

Dödsbrand
Kvilletorget, Hisingen
Göteborg
20 april 2013

Göteborg
2013-06-26

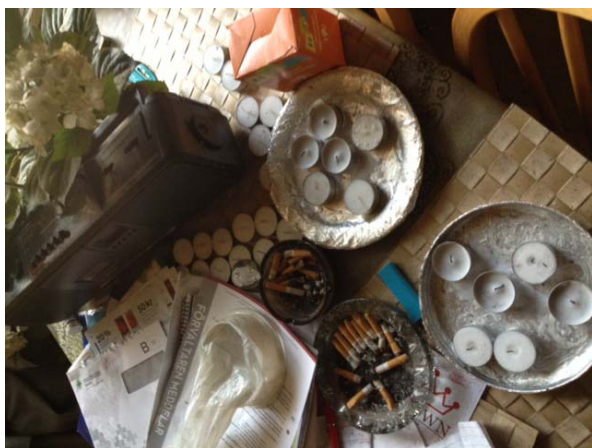
Bild 1 Köksbordet

Kvinnan har troligtvis suttit i köket vid matbordet och rökt. Hon har haft ett antal värmeljus tända. (Se bild 1.) Hennes klädsel var i fleccematerial. Det mest sannolika är att hon har kommit för nära värmeljusen med sin tröja och den har tagit eld. Hon har sedan tagit sig mot diskbänken men väl där så har hon fallit ihop på golvet och omkommit. Ett annat alternativt kan vara att hon tappat en cigarett på kläderna som tagit eld. Det alternativet är mindre troligt då utredarna inte funnit någon tappad cigarett och då det tar längre tid för en cigarett att tända ett klädesplagg.

Värmeljus som kommit i kontakt med den drabbades kläder och startat en brand som den drabbade inte kunnat hantera eller cigarett som antänt kläderna. Vid utredningens färdigställande har vi inte fått något besked angående dödsorsaken från obducenten, om det inträffat någon plötslig sjukdom i samband med olyckan eller om kvinnan har dött av branden.

Undvik kläder eller dylikt som är lättantänd. Exempel fleccematerial i samband med rökning eller användning av värmeljus. Fram för allt för äldre personer med begränsad rörelseförmåga eller sjukdom. Vårdpersonal alternativt släktingar kring personer som är i den riskgruppen kan se till att vederbörande inte har det tygmaterialet på sig, alternativt i sin närhet.
