Olycksundersökning

Dödsbrand

Lundbyvägen, Gråbo

12 april 2013

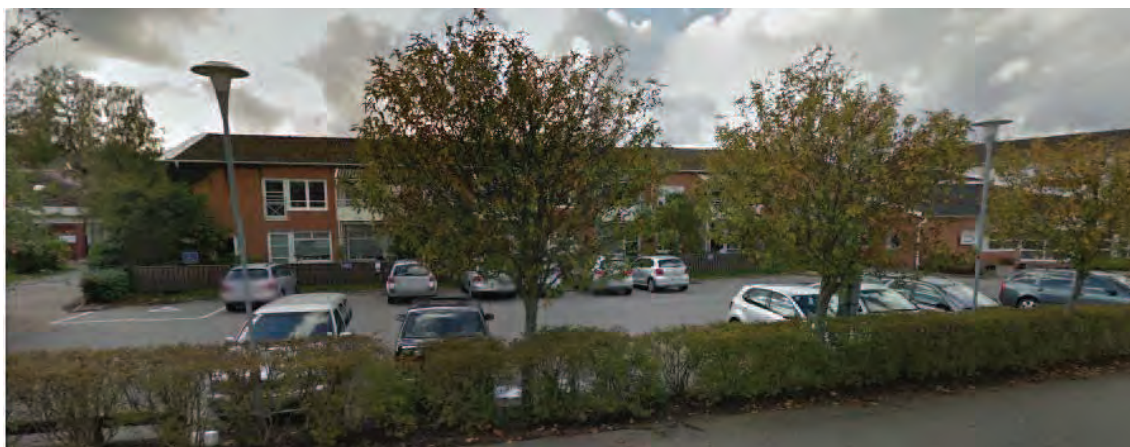
Fastigheten där branden ägde rum är ett tvåvåningshus med lägenheter i markplan. De har egen ingång från det fria och en egen uteplats. Lägenheterna på andra våningen nås via loftgång och de har balkong (Bild 2).

Bild 2. Vy över lägenhetshuset där brandlägenheten är belägen.

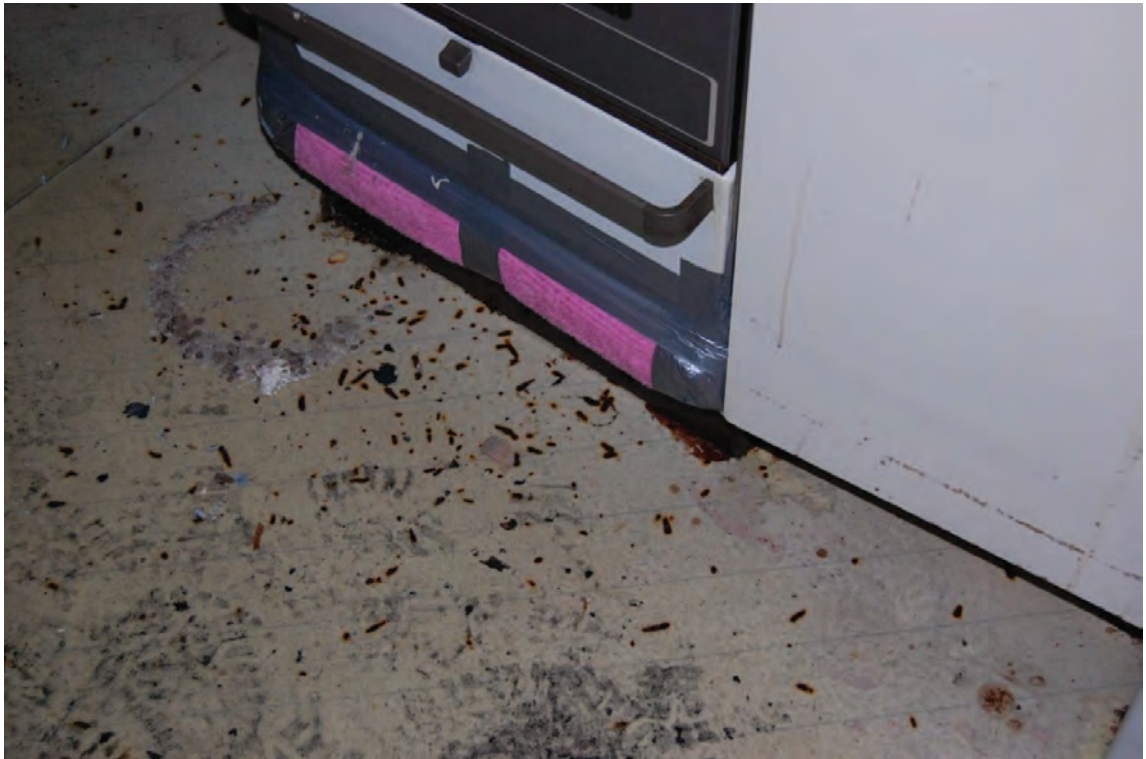
Det var god ordning i lägenheten men det finns ett stort antal brännmärken efter cigaretter i köket och vardagsrummet (Bild 3,4). Brandvarnare saknades.

Bild 3. Brännmärken på golvet i köket.

Det finns ett stort antal märken efter cigaretter som slängts, lämnats eller tappats på både golv och inventarier. Samhället hade flera dagliga insatser till kvinnan. Det borde uppmärksammas att hon var en förhöjd risk för brand och att skyddet var obefintligt. Även den lägsta nivån av skydd saknades dvs. brandvarnare. Varför det inte fanns någon brandvarnare är inte fastställt. Utredarna vet att det monterats upp en brandvarnare i varje lägenhet. Varför den senare blev nertagen är dock inte klart. Fakta är att alla boende blir erbjudna brandvarnare via Förbo som också monterar dem.

Med tanke på mängden brännmärken som fanns i lägenheten så är självslocknande cigaretter inget man kan lita på utan det var en tidsfråga innan en cigarett hamnade på ett lättantändligt material.

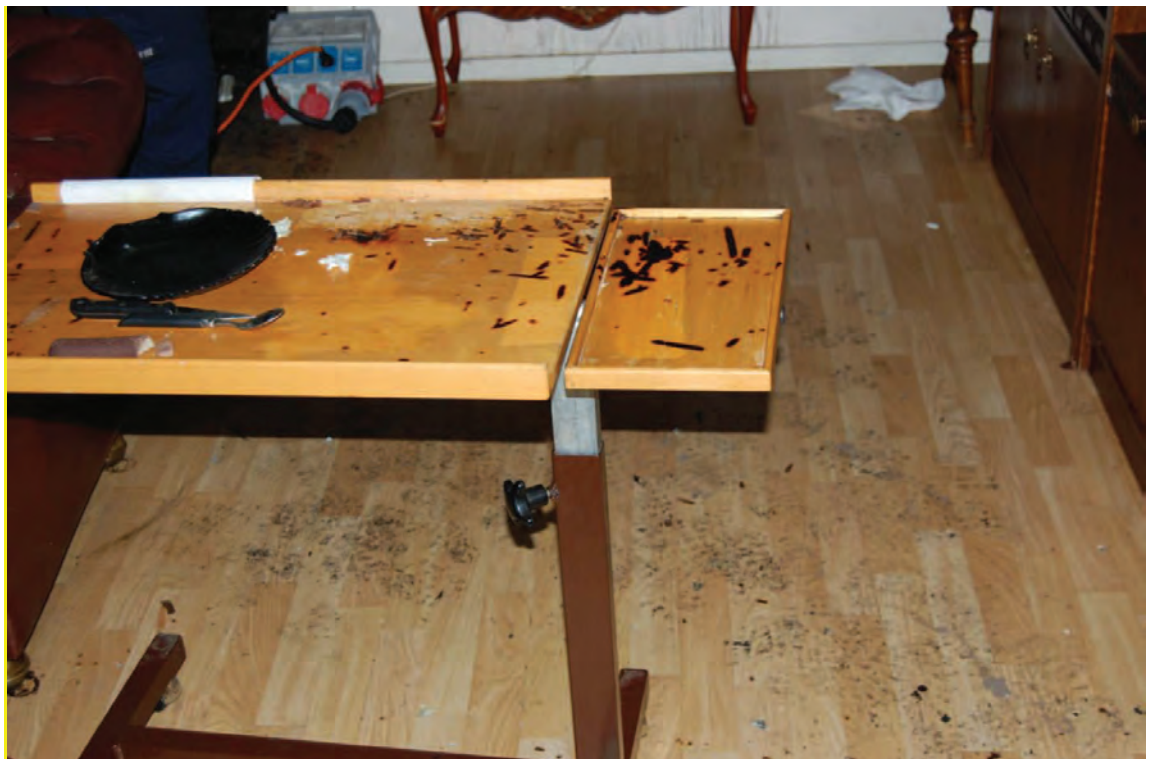
Bild 4. Fler brännmärken på vardagsrumsgolvet och på inventarier.

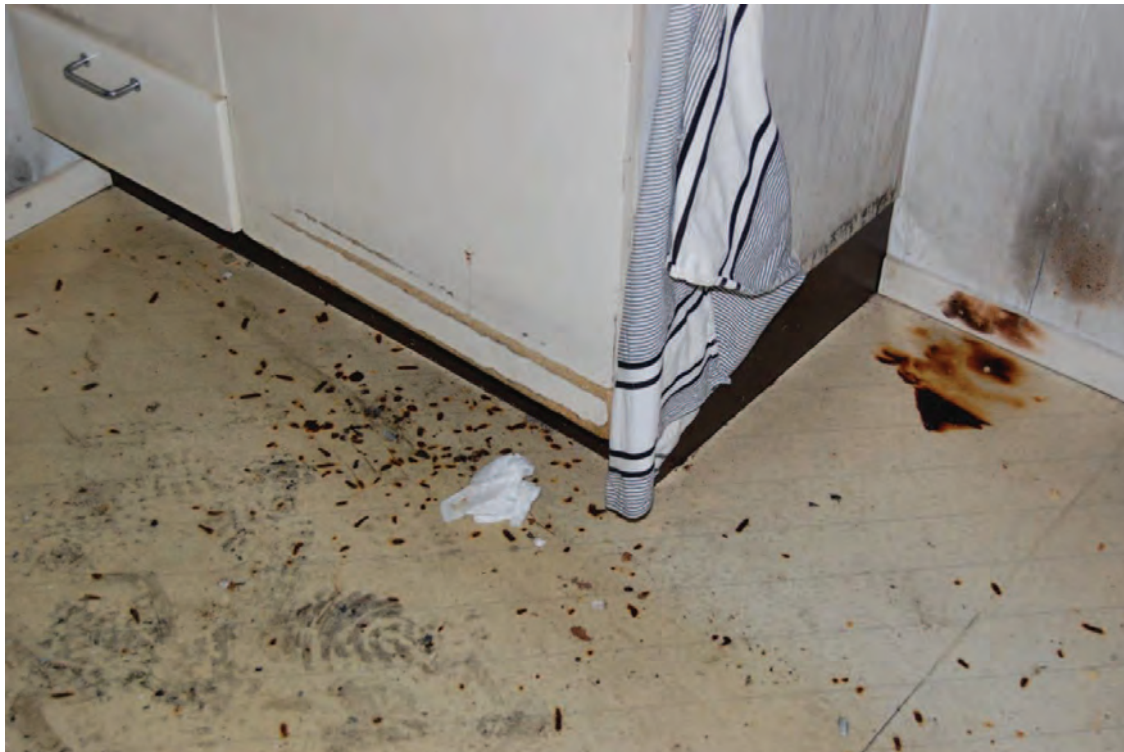
När man har en person med förhöjd risk för brand finns ett antal åtgärder som kan sättas in för att få en tidig detektering och bryta eller försena brandförloppet. I det här fallet fanns tydliga tecken på att individen var en person med förhöjd risk för brand (Bild 5).

Bild 5. Brännmärken efter tappade cigaretter.

- Utredarna föreslår att alla RSG:s kommuner köper in ett antal portabla sprinklers och placerar ut dem när det finns personer som har förhöjd risk för brand. Dessa kan sedan flyttas vidare till andra boenden.

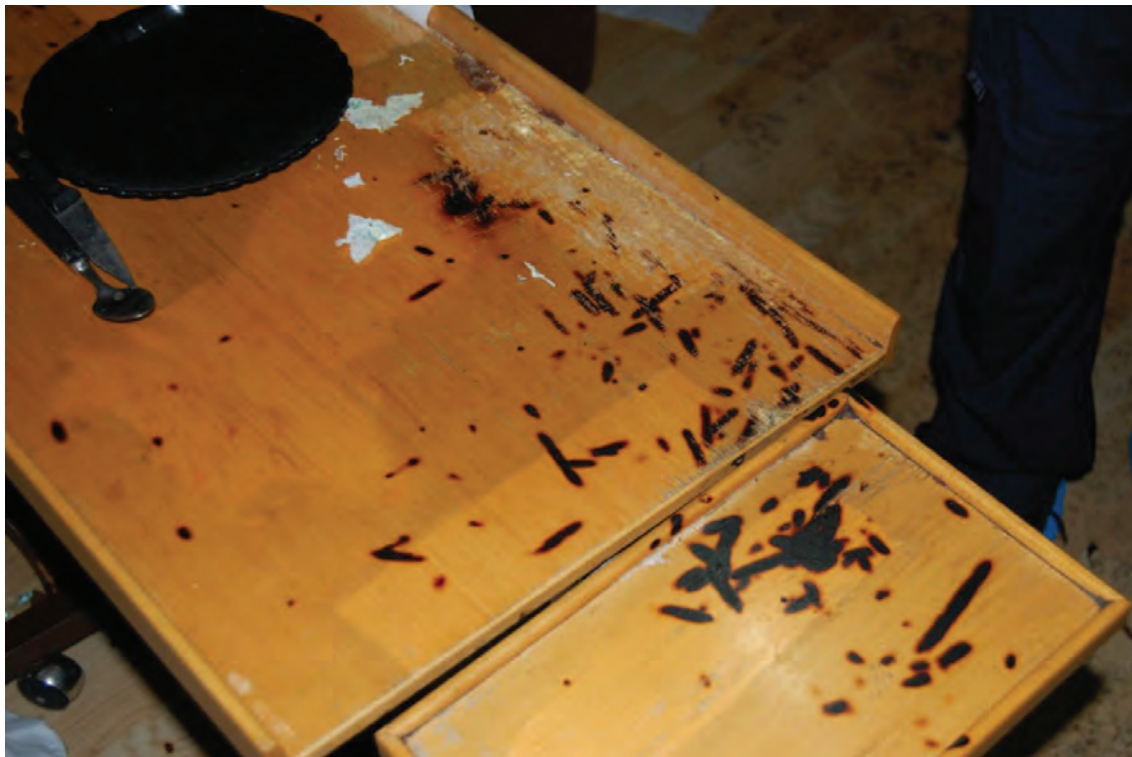
Då det i lägenheten fanns så många brännmärken och i vissa fall var det lika långa som en hel cigarett (Bild 6) är frågan om det var självlocknande cigaretter och om det var det hur bra de egentligen fungerar. Utredningen har tagit del av två cigaretter som fanns i lägenheten och undersökt dessa. De var av den självlocknande typen (Bilaga 6).

Bild 6. Brännmärken efter cigaretter på bord.

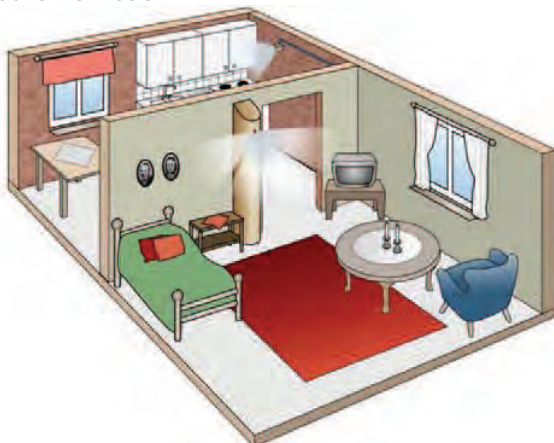
Grundutförandet av Q1, se bild, ger ett aktivt brandskydd över en rumsyta på upp till max 30 m². Q1 kan även fås med dubbla munstycken (ett externt) vilket dubblar skyddsytan. Dimsprinklertekniken som används fyller rummet med vattendimma vilket bekämpar branden effektivt samtidigt som vattenskador på fastighet och inventarier begränsas till ett minimum. Q1 kräver minimalt med underhåll och behöver ingen fast installation vilket ger mycket låga installations- och driftkostnader. Aktivering sker tidigt i brandförloppet vilket snabbt förhindrar brandutvecklingen och medför att chansen att överleva ökar drastiskt för de boende. Riskerna vid en räddningsinsats kan också reduceras med hjälp av Q1 då branden hålls tillbaka under utryckningstiden och förenklar räddningsarbetet på ett radikalt sätt. Systemet kan även anslutas till olika larmsystem såsom befintliga brand och/eller trygghetslarm samt förses med en mängd andra tillvalsfunktioner.

Att montera upp en portabel sprinkler är både ett bra skydd och är en låg kostnad om man jämför med vad en fullt utbruten brand kostar. Speciellt om det är dödsfall med i bilden då det psykiska lidandet blir stort utöver kostnaderna i övrigt. En mobil sprinkler sprutar ut vattendimma som effektivt kyler och släcker en brand i ett tidigt skede. Även vattenskadorna blir minimala (Bilaga 2). Projekt med portabla sprinklers pågår runt om i landet.

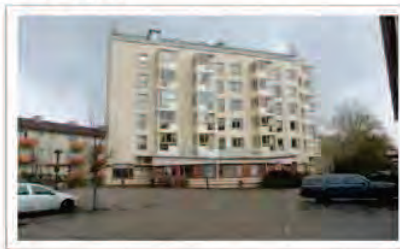
- 6 våningar.
- 35 lägenheter.
- Restaurang för boende i bottenplan.
- Centralt trapphus.
- På varje våningsplan leder två korridorer ut från trapphuset till lägenheterna.

- Uppfördes 1992 som serviceboende enligt Nybyggnadsreglerna.
- 2006 ändrades till seniorboende av kommunfullmäktige = eget boende (beslut 2004).

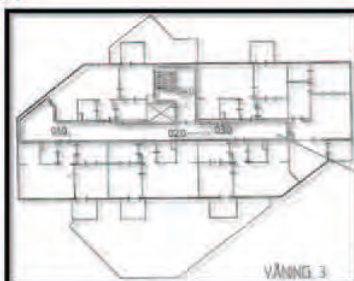
Befintligt brandskydd

- Varje lägenhet är egen brandcell.
- De avskiljande dörrarna mellan trapphus och korridor är ofta avhängda/uppställda
- Restaurangen är egen brandcell.
- Vanliga brandvarnare i lägenheterna som den enskilde ansvarar för själv.
- Insatstid inom 10 min.
- Tidigare fanns automatiskt brandlarm kopplat till personalen på boendet.

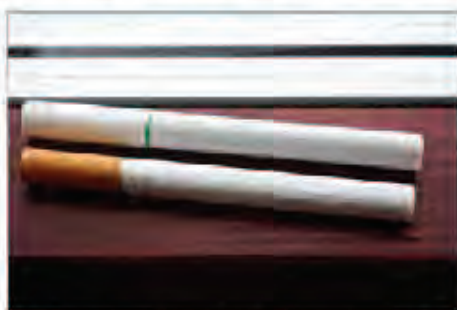
På båda bilderna gäller:

överst: "vanlig", ej självlocknande, cigarett

nedre: självlocknande cigarett

Bild 1 Ej självlocknande och självlocknande cigarett

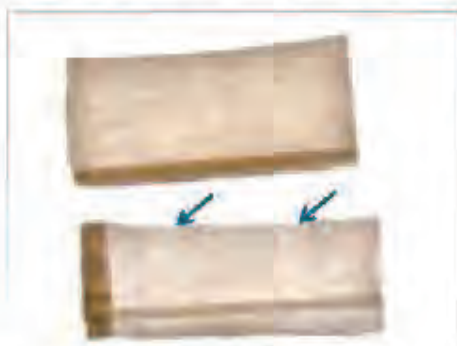
Det som kännetecknar den självlocknande cigaretten är de två partier som ser ut som smala, lite ljusare, vertikala ränder (se pilar på bild 2).

Den horisontella linjen är limningen som finns på båda.

Bild 2 Uppskuret cigarettpapper
