## Olycksutredning

Brand i parkeringshus

Galileis gata

29:e november 2012

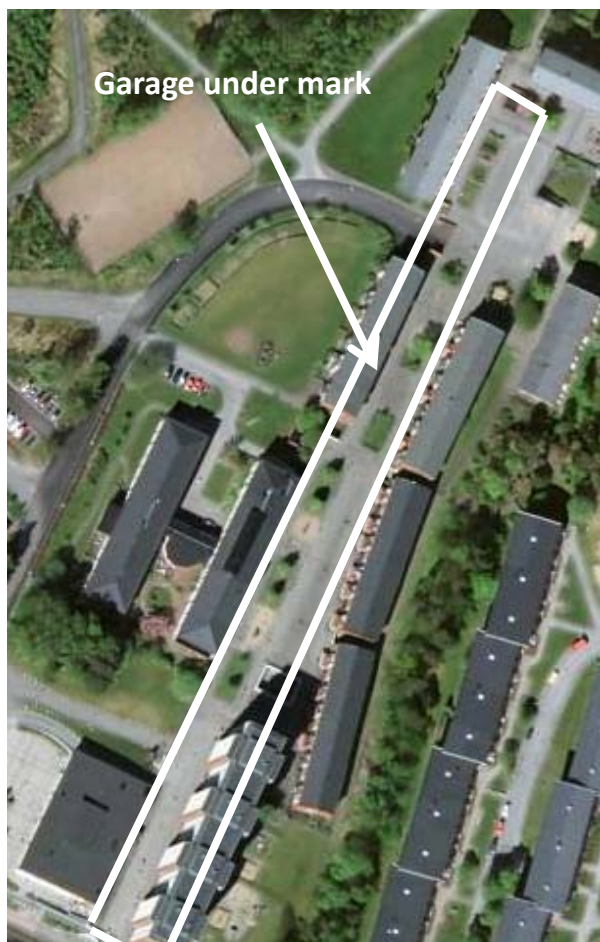
Galileis gata är en adress där vi har många händelser. Under de senaste 24 månaderna har här varit 7 anlagda bränder med uppsåt och ytterligare 12 insatser av olika karaktär enligt RSG insatsrapportsstatistik. Vid tidigare gjorda tillsyner har det nämnts att det fanns mycket brännbart material nere i garagen förutom bilar såsom däck och dylikt. I vissa gallerburar fanns inga bilar utan det var fullt med brännbart material istället. Galileis gata består av ett antal fastigheter med ett garage under dessa. Vissa trappuppgångar är sammanbundna med garagen.(Bild 1)

*Bild 1. Galileis gata där garaget som är under mark är uttrit.*

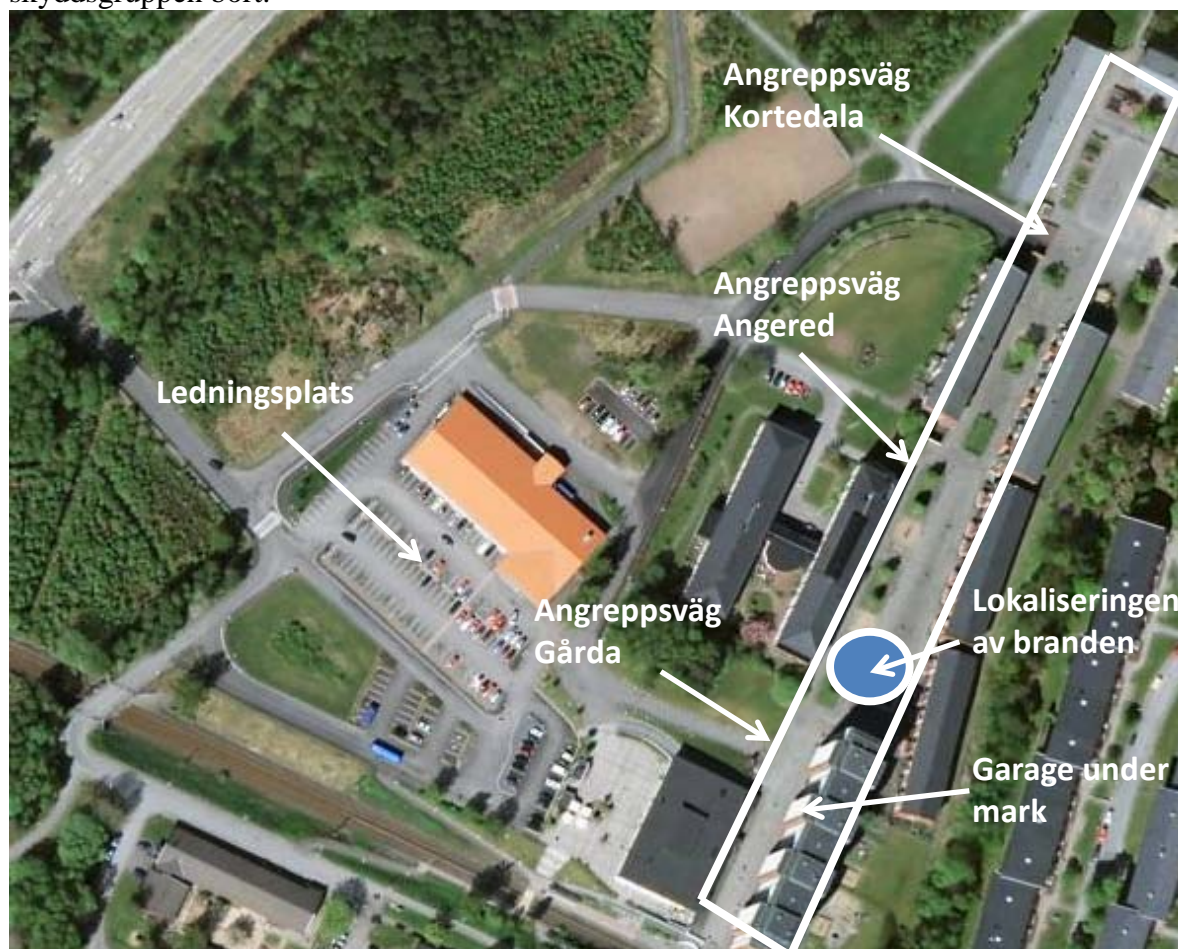
*Bild 2. Schematisk bild över Galileis gata med angreppsvägar och brandens lokalisering*

**Rökdykningen.** Kortedala som var först på plats avancerade in ca 65 meter från sin angreppsväg. När de hade kommit så långt att de stötte på angreppsvägen där Angered gick in så avbröt man rökdykningen från Kortedalas angreppsväg och tog sig tillbaka ut. Angered gick in i den ingången som var mitt på garaget. Eftersom man ansåg att det var hög riskmiljö så hade man även en skyddsgrupp insatt för att skydda rökdykarnas reträttväg. Efter ett tag så lokaliserade man branden och började arbetet med att släcka av det som brann. Gårda gjorde en rökdykning från den angreppsväg som visade sig vara närmast branden. Man tog sig in och började släcka av men tyckte inte att vattnet gav speciellt bra effekt. Istället övergick man till att släcka med skum vilket visade sig ha bättre effekt.

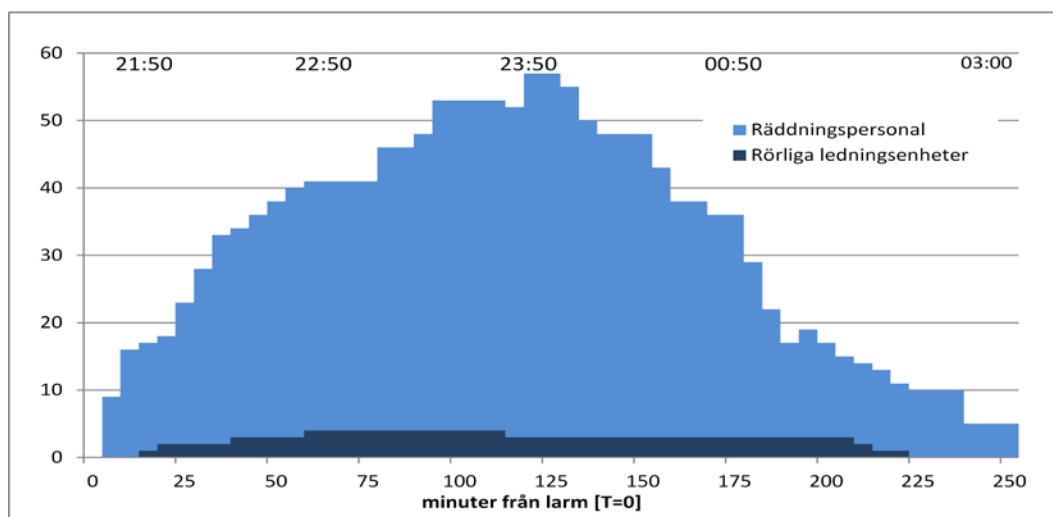
Bild 3. Diagram över resurstillväxten för RSG

Tider när de olika enheterna kom till olycksplatsen samt när de lämnade. När de kom till platsen är markerat med svart och när de lämnade är markerat i rött.

För att synliggöra hur resurstilldelning till insatsen har varit så finns det ett diagram nedan (Bild 3). Det finns även tider när de olika enheterna kom samt när de lämnade. Som mest hade vi 58 personer på plats varav 4 var rörliga ledningsenheter

När man tittar på resursuppbyggnaden så kan man se att det kraftsamlades redan från början för att man inte skulle hamna efter i insatsen. Det var en tydlig strategi från insatschefen att få ut mycket ledningsstöd från början. Detta gjordes efter tidigare erfarenheter från liknande insatser. Man gick även upp tidigt i stab, vilket inte visar sig i diagrammet (bild 3), som också var en framgångsfaktor. RCB initierade sig själv tidigt i händelsen vilket innebär ytterligare informationsåterföring mellan ledningen på olycksplats och staben.

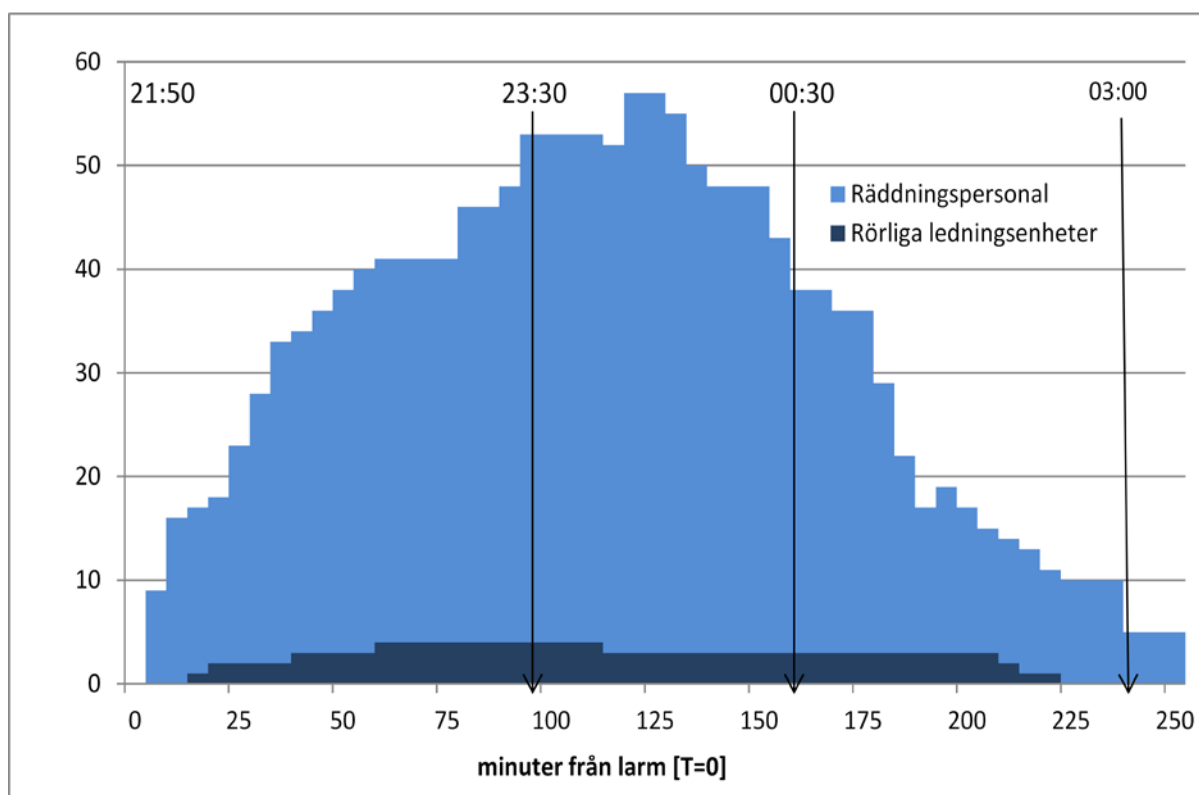
Bild 4. De två tidpunkter som är utvalda är markerade i mitten på bilden. Även startiden klockan 21:50 samt klockan 03:00 när insatsen gick över i eftersläckning är utmärkta för att underlätta läsning.

Utredningen har valt två tidpunkter där man tittar på hur beredskapsläget såg ut i övriga förbundet. De tidpunkter som är valda är klockan 23:30 samt klockan 00:30. Hur tidpunkterna infaller i resursuppbyggnaden kan man se i diagrammet nedan (Bild 4). Förutom de omflyttningar som gjorts i förbundet under insatsen så är även de intilliggande räddningstjänsterna kontaktade med en förfrågan om assistans vid behov. De ställde sig alla positiva men behövde aldrig användas. En beredskapsfråga som dryftades var antalet HE i förbundet. Man kom fram till att det räckte med de som fanns.
