# Olycksutredning

**Brand i byggnad Garagelänga [REDACTED] Karlskoga**

**Uppdragsgivare:** Bergslagens Räddningstjänst  
**Uppdrag:** Brandorsak, brandförlopp och erfarenhetsåterföring  
**Undersökningen utförd:** 2013-08-17 av Olycksutredare Larz Eidwall  
**Övriga deltagare:** Kriminaltekniker, Tekniska roteln Örebro, Lars Jansson Elinspektör, Elsäkerhetsverket.  
**Bilagor:** -

Larmtid:	2013-08-16 kl 04:10
Adress:	[REDACTED]
Olyckstyp:	Brand i byggnad
Objektstyp:	Garagelänga
Startutrymme:	Garage
Startföremål:	Vägg med proppskåp samt timer och eluttag.
Brandorsak:	Möjlig varmgång i fast monterad timer
Insatsrapport nr:	201300941

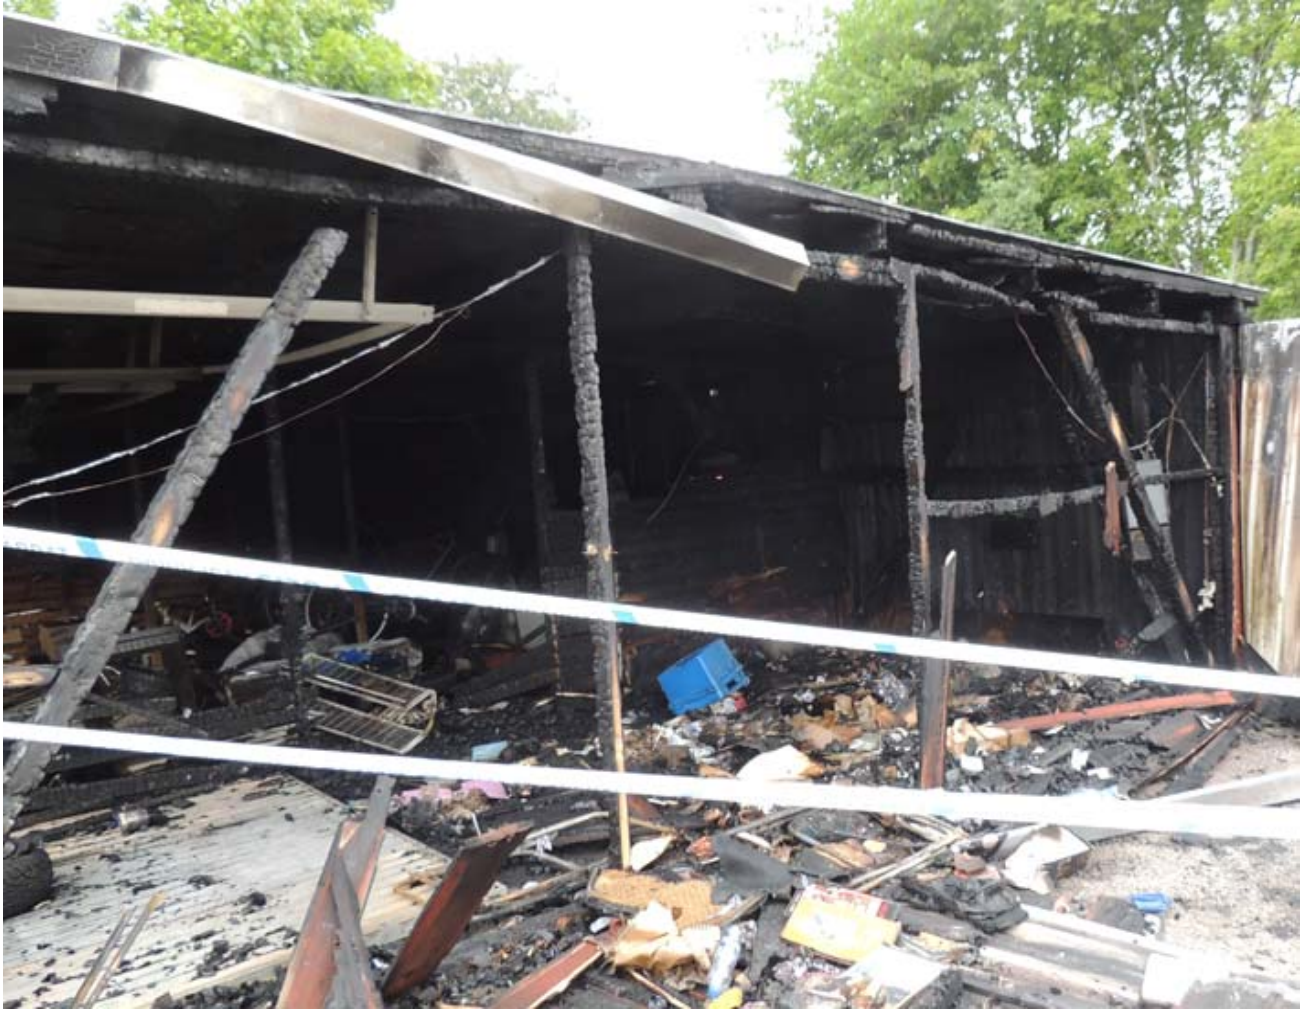
Bild1: Garaget längst till höger i garagelängan

Branden har startat i garaget längst till höger i längan (Se Bild 1). Branden har där varit som kraftigast längst in i garaget runt det elskåp som där fanns. Branden har sedan spridit sig till dom övriga platserna i garaget där bara glest uppsatta plankor avgränsade dom 6 olika platserna.

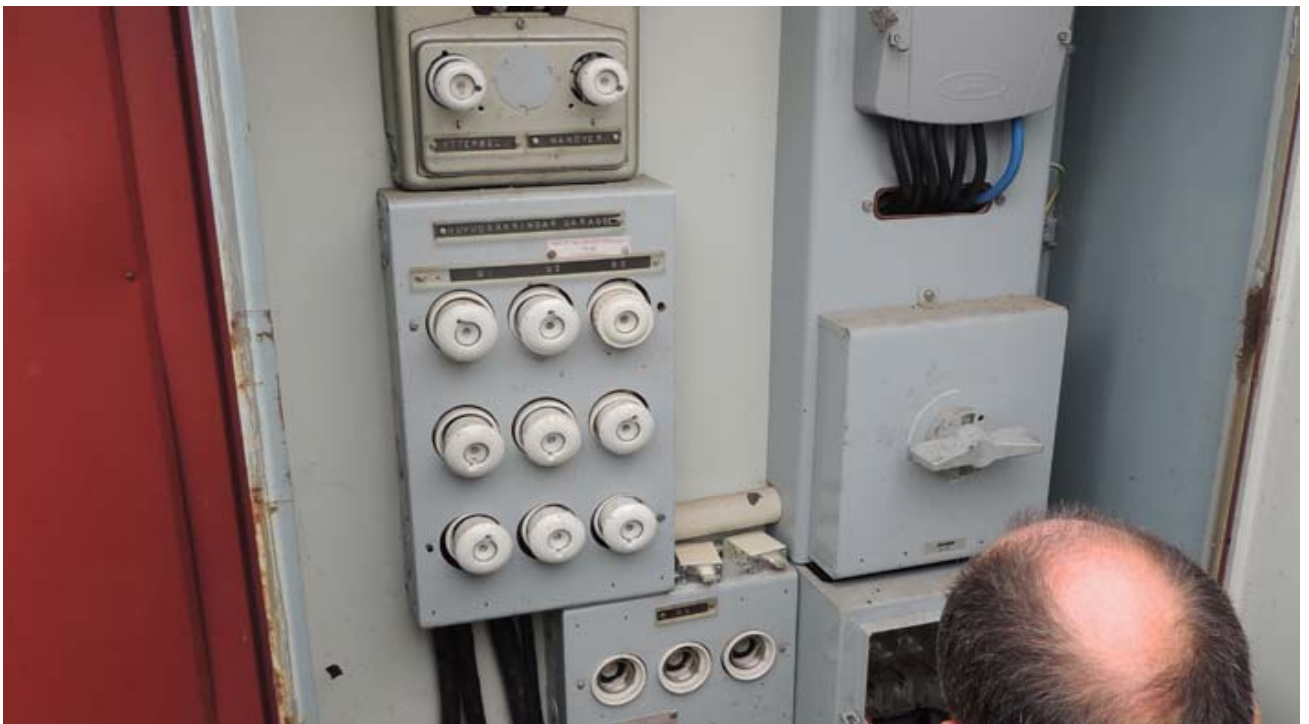
Bild 2 Elcentral på baksidan

På baksidan av garaget finns ett elskåp där huvudcentral och säkringar är placerade (Se Bild 2). Säkringen för det skadade garaget var av typen 25A varav en säkring har utlöst. Även säkringen för utebelysningen hade utlöst vilket troligen beror på att utebelysning fanns på garaget och förstördes vid branden.

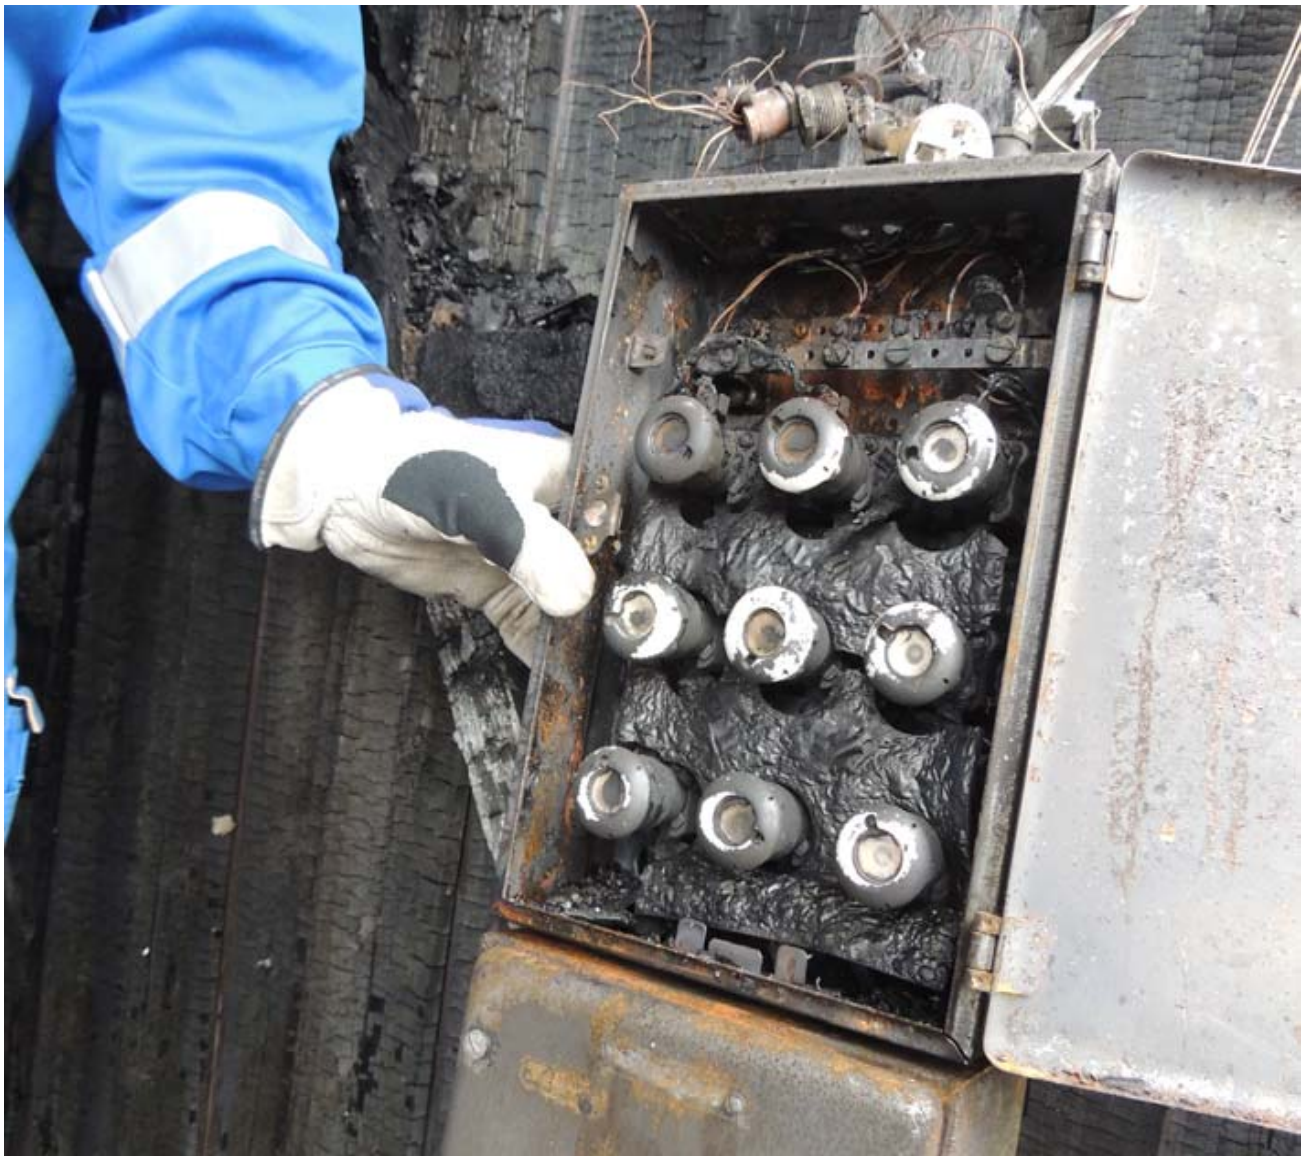
Bild 3 Elcentral inne i det högra garaget

Ett proppskåp var placerat på en spånskiva på väggen inne i garaget där branden troligtvis startat. I skåpet hade samtliga tre säkringar till timern och mororvärmarruttagen i garaget utlöst. Dom säkringarna var av typ 16A (Se bild 3).

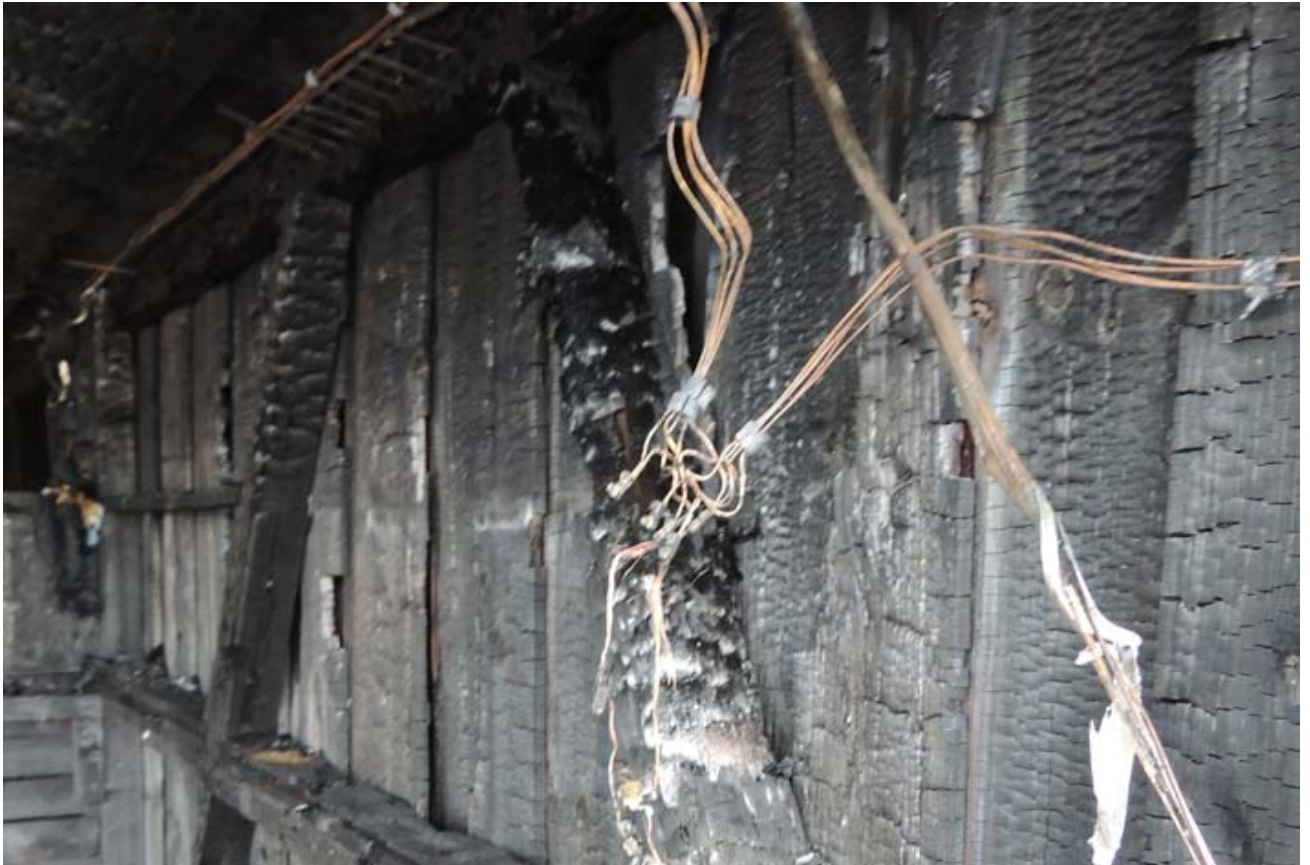
Bild 4 Timerns placering

En timer av mekanisk typ och av äldre modell fanns placerad bredvid den inre elcentralen. Timern var helt smält liksom alla kablar som försåg utebelysningen och dom övriga garageplatserna med ström. Inga kortslutningsskador hittades på dom sladdar som fanns längst in i garaget där branden startat (Se Bild 4).

Eventuell varmgång i timern kan vara en möjlig orsak till branden.

Timern var av gammal modell som troligtvis alltid var strömsatt. Inget föremål så som en motorvärmare eller liknande var dock inkopplad till det eluttag som var kopplad till timern. En huvudbrytare skulle kunnat bryta strömmen till timern då den aldrig var i bruk, inte ens vintertid. Garaget avgränsades enbart av en glespanel vilket gjorde att brand, rök och värmeskador uppstod vid alla 6 platserna.
