# Olycksundersökning

*Brand i byggnad*

Galileis gata, Kortedala

27 augusti 2013

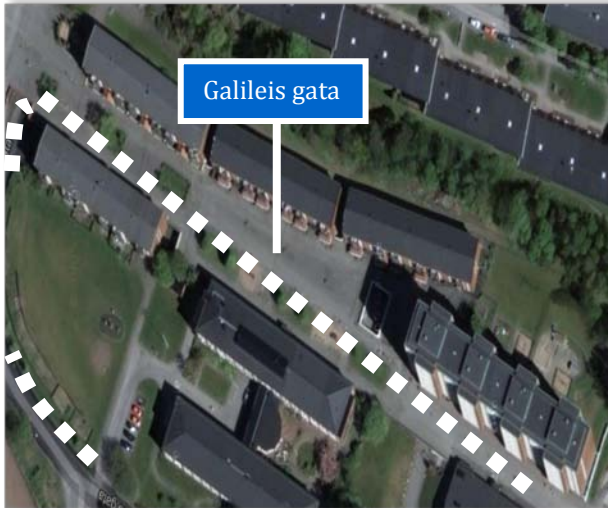
Bild 1. Översiktbild över Galileis gata.

Galileis gata är ett område med ett antal flerfamiljshus. (Bild 1). Den drabbade lägenheten är belägen på åttonde våningen av tio. Lägenheten är på 49m<sup>2</sup> består av två rum och kokvrå (Bild 2).

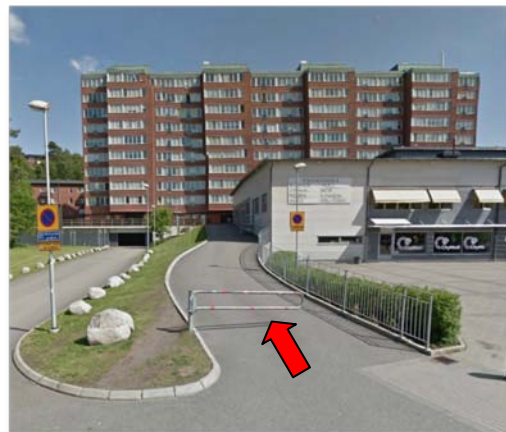
Bild 3. Galileis gata 1. (Framkörningsväg).

Klockan 04:36. Kortedala framme på adressen (Bild 3).

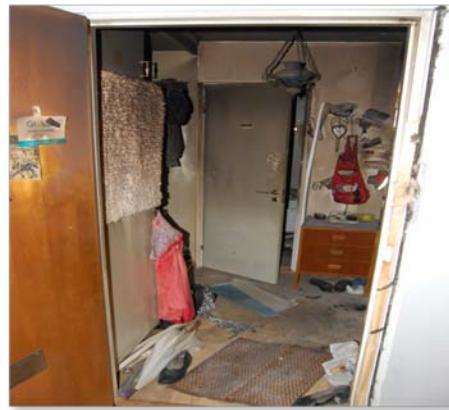
Bild 4. Angreppsväg genom entrédörr.

Insatsen påbörjades med att rökdykarna tog sig upp till åttonde våningen med en pulversläckare och inbrytningsverktyg. Bröt dörren och avancerade in (Bild 4). Branden hade nästan självslocknat.

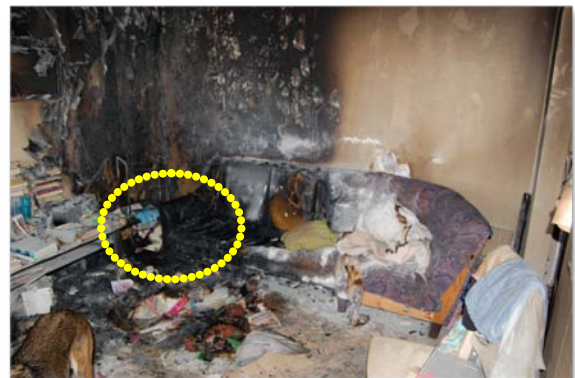
Bild 5. Brandplatsen.

Branden startade i en soffa i vardagsrummet. Branden spred sig från soffan upp mot väggar och tak. Detta gjorde att hela lägenheten blev rökfylld. Branden fick syrebrist då fönster och ytterdörr var täta. Branden hade börjat självslockna när räddningstjänsten kom till platsen.

Polisens tekniska undersökning fastslog att brandorsaken var rökning och att branden startade i soffan. Dödsfallsorsak utreds av landstinget.

Klockan 04:47. Kortedalas andra lägesrapport:  
*"Har lokaliserat en brand i en soffa i en lägenhet. En kvinna kvar i lägenheten och vi vill ha hit ambulans"*(Bild 5).

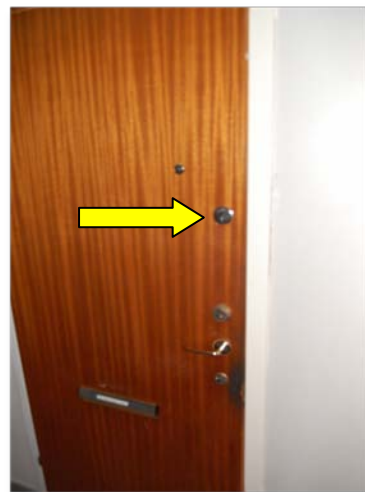
Bild 7. Lägenhetsdörren med tillhållarlås.

Det övre låset var låst med nyckel inifrån (Bild 7). Nyckeln fanns inte i låset. Utredarna kan inte påvisa att hon kom ända fram till dörren. Om hon hade tagit sig fram till dörren skulle det troligen vara svårt på grund av den dåliga sikten att finna nyckeln, sätta nyckeln i låset och låsa upp. Nyckeln hittades senare av polisens tekniker på en byrå i hallen.

Vid ett flertal utredningar enligt MSB och RSG har det framkommit att personer inte kunnat ta sig ut från sin egen bostad på grund av att dörren har varit låst och där nyckel saknades i låset. (Utredning RSG: Dödsbrand Valhallsvägen Kungsbacka 2010-04-06)

Föreslår att MSB och Brandskyddsföreningen bör förmedla ut information kring lås och nyckelhantering, för att minska risken att bli inlåst i sin bostad vid händelse av brand. Exempel: Tryck upp komihåg klistermärken som fästs vid insidan av låset med en bra informations text. Detta skulle kunna bidra att personer inte blir inlåsta och kan göra en snabb utrymning från sina bostäder.

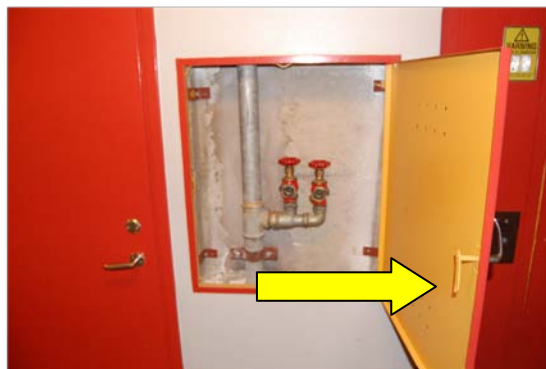
Bild 6. Stigarledningsluckan på femte våning Galileis gata.

Då chaufför från Kortedala hjälpte till att utföra HLR upptäckts inte att tvåtusen liter vatten pumpas ut från ett öppet stigarledningsuttag på våning fem.

En trolig anledning till att vattenuttaget på stigarledningen stod öppen på femte våning är att obehöriga har tillgång till vattenuttagen via en icke låsbar lucka. Luckor till stigarledningsuttag bör vara låsta och öppningsbara med brandkårsnyckel enligt SS 3654.<sup>8</sup> Intag och uttag bör förses med skyltning enligt Arbetsmiljöverkets skyltningsregler. Underhåll skall också göras regelbundet (Bild 6).

Fastighetsägaren bör kontrollera stigarledningarna regelbundet och att ha lås på stigarledningarnas skåpdörrar enligt gällande standard.
