Olycksutredning

Dödsbrand

Kalendervägen, Kortedala

26 september 2013

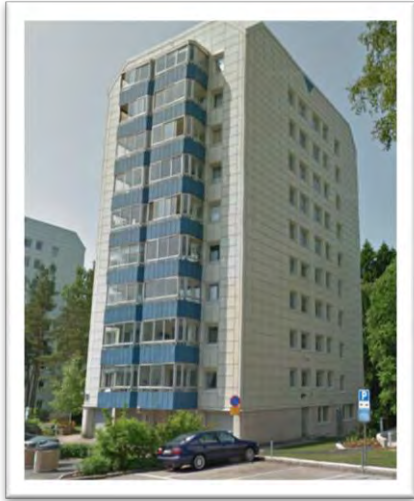
Bild 1. Fastighet på Kalendervägen.

Branden inträffade i en lägenhet med två rum och kök på åttonde våningen av nio (bild 1 & 2).

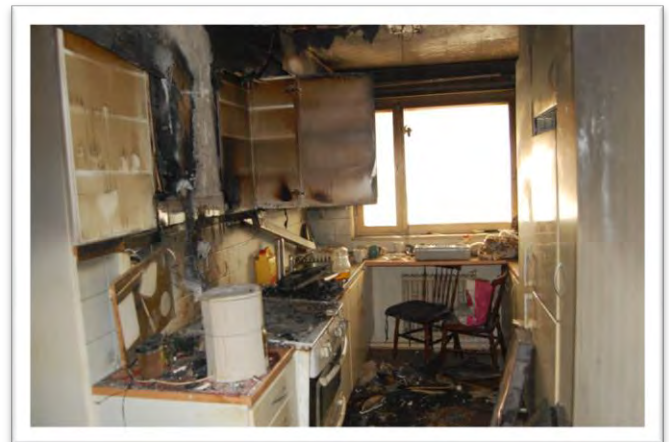
Bild 4. Brandens startutrymme. Fläkt och köksinredning har tagits bort av rökdykarna.

Branden startade på spisen i köket och spred sig från spisen upp till köksinredningen. Detta gjorde att hela lägenheten blev rökfylld.

Mannen hade börjat laga mat. Han glömde spisen och matresterna antändes. Eldslågorna spred sig till köksinredningen (bild4). Brandvarnaren började pipa och mannen försökte då troligen göra någon åtgärd inne i köket. Han vistades för länge med brandröken och fick svårt att andas. Han blir medvetslös i köket.

Polisens tekniska undersökning fastslog att brandorsaken var torrkokning. Dödsfallsorsak var rökgasförgiftning enligt rättsmedicin.

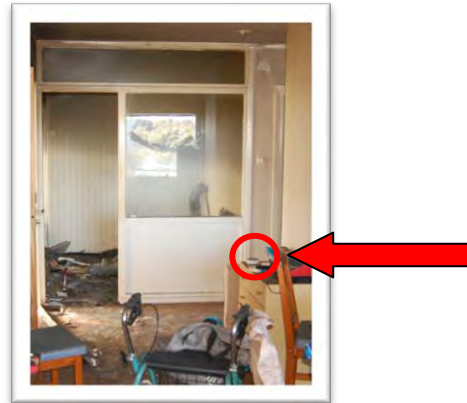
Bild 5. Brandvarnarens placering vid händelsen 2013.

Fastighetsägaren försedde mannen med en brandvarnare men monterade inte upp den i taket.

En fungerande brandvarnare hittades på en byrå i hallen efter händelsen 2013 (Bild 5).
