Olycksutredning

Trafikolyckor med älg

Räddningstjänsten Storgöteborg

2009 - 2013

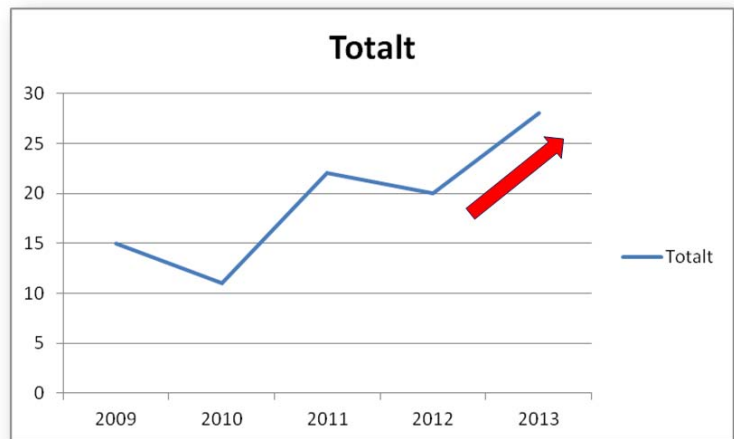
Mellan 1 januari 2009 och 31 december 2013 larmades Räddningstjänsten Storgöteborg till 96 stycken trafikolyckor med älg inblandat. I dessa olyckor skadades 59 personer varav 3 skadades svårt (enligt Räddningstjänsten Storgöteborgs insatsrapporter). Det har även omkommit en person. Årsfördelningen visar på en ökande trend av olyckor (*Bild 2*).

Bild 2. Diagram över årsfördelningen av trafikolyckor med älg. Den röda pilen visar på den ökande trenden.

Från år 2010 är trenden att trafikolyckorna med älg ökar. Det är svårt att se vad detta beror på.

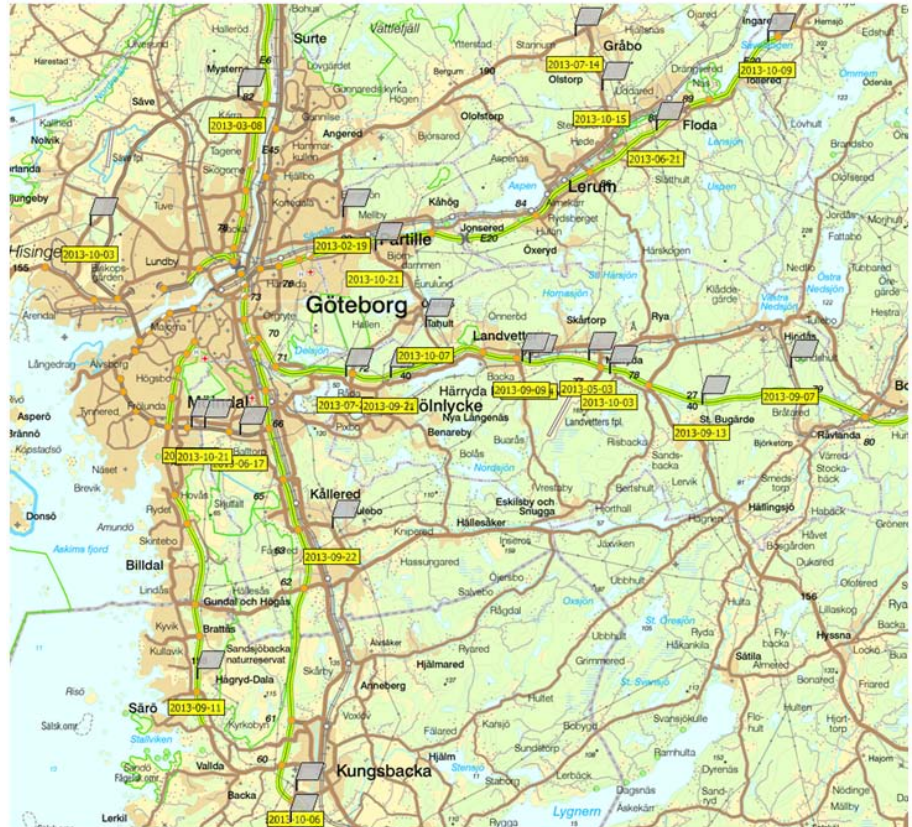
År 2013 larmades Räddningstjänsten Storgöteborg ut på 28 trafikolyckor med älg inblandat. De flesta av dem är inritade i kartan nedanför (Bild 6).

Bild 6. Karta över de flesta av trafikolyckorna med älg inblandat på Räddningstjänsten Storgöteborgs utryckningsområde.

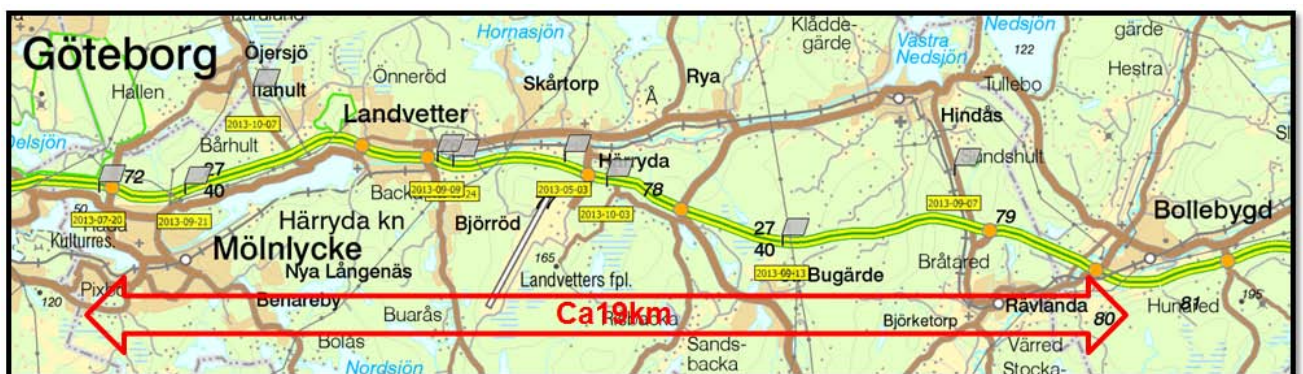
Som utredningen skrivit innan så har det skett en ökning av olyckorna 2013. Vid en närmare undersökning framträder ett område där det varit ovanligt många olyckor. Det är Riksväg 40 och sträckan mellan Göteborg och Bollebygd som undersöks. Sträckan är cirka 19 kilometer lång och det har under 2013 inträffat 9 stycken älgolyckor (*Bild 7*).

Bild 7. Riksväg 40 mellan Göteborg och Bollebygd 2013.

Det finns ingen närmare förklaring till varför det skett en ökning. Vid en kontakt med Länsstyrelsen ställdes frågan om älgstammen ökat i området och så var inte fallet. Stammen har varit konstant de senaste åren. Däremot ska den minska betydligt runt vägen för att få ner antalet olyckor.

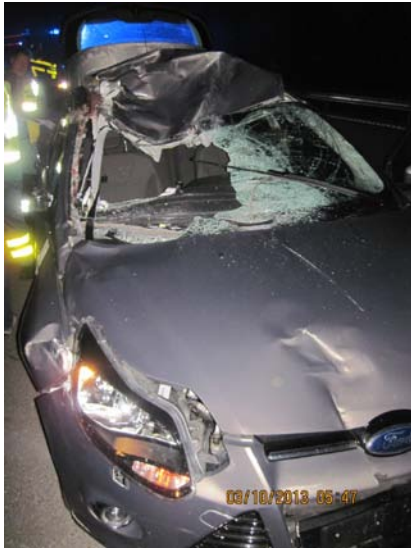
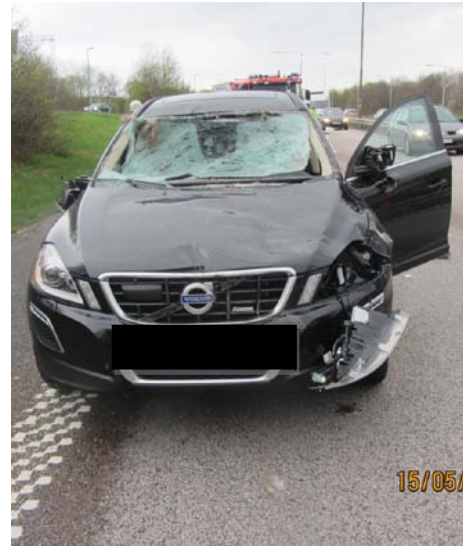
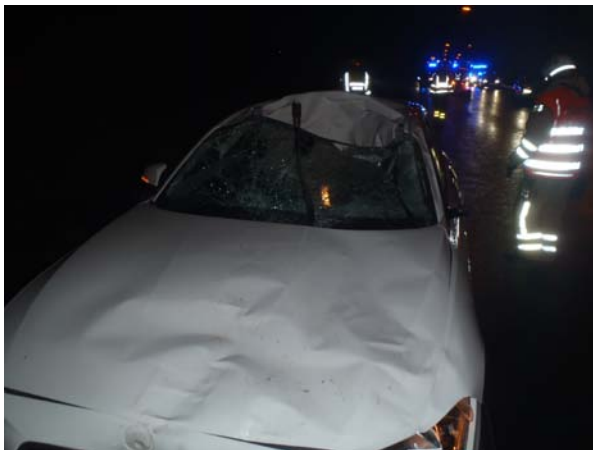
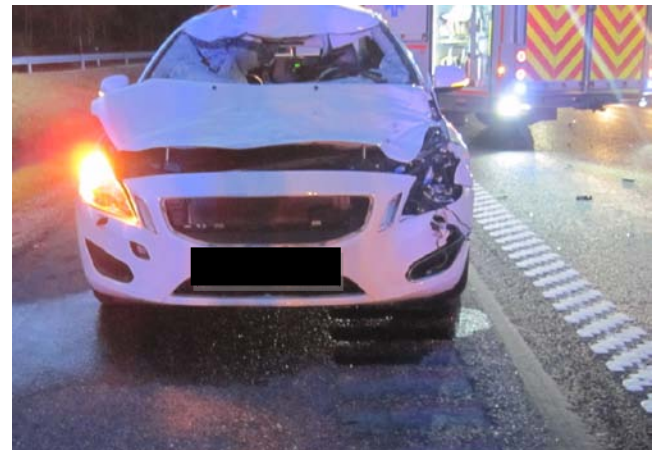
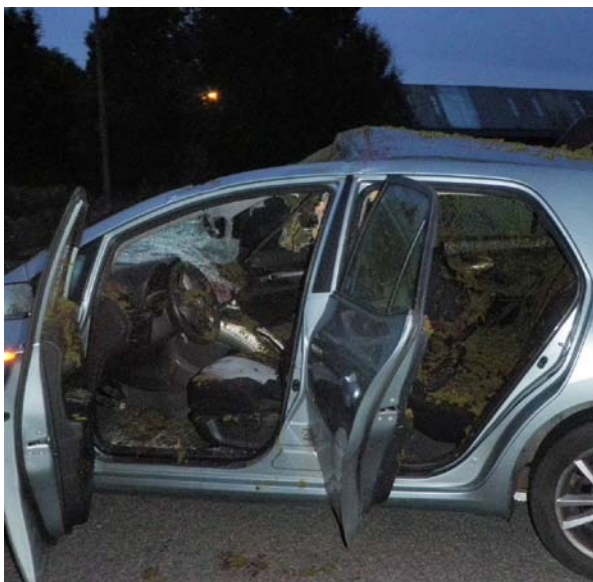
Då älgen ser ut som den gör innebär det att den har långa smala ben och mycket massa ovanpå dessa. Då en bil frontalkrockar med en älg träffar den benen med fronten och hela den tunga kroppen ramlar över bilen och träffar vindrutan. Detta medför en stor risk för personerna som färdas i dessa bilar. Dels för att det blir en stor massa som krockas med och dels för att det finns en risk att få in ett skadat vilt djur i kupén. Nedan visas ett axplock av bilder från olyckor med älg under 2013 där älgen rammats med fronten och lagt sig över motorhuv och vindruta (*Bild 8, 9, 10, 11, 12, 13*).

Bild 8, 9, 10, 11, 12 och 13. Bilder där älgen blivit rammad framifrån och ramlat över motorhuv och vindruta.

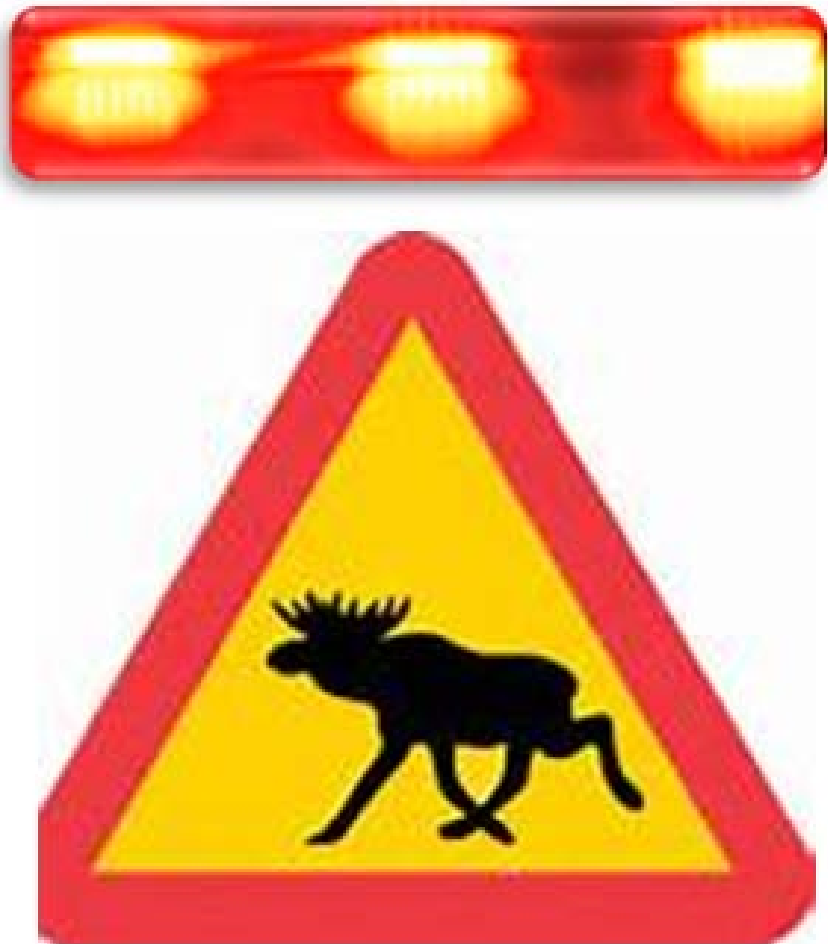
En annan åtgärd som skulle påkalla bilisters uppmärksamhet är viltvarningsskyltar med varningslampor upptill som blinkar vid de kritiska tidpunkterna (Bild 14).

Bild 14. Viltvarningsskylt med varningslampor upptill.
