OLYCKSUNDERSÖKNING

[REDACTED], Skövde

SOS ärendenummer: 4688387
Eget larmnr: 201400197
Larmtid: 2014-02-14 kl: 03:39
Adress: [REDACTED], Skövde
Händelsetyp: Brand i byggnad

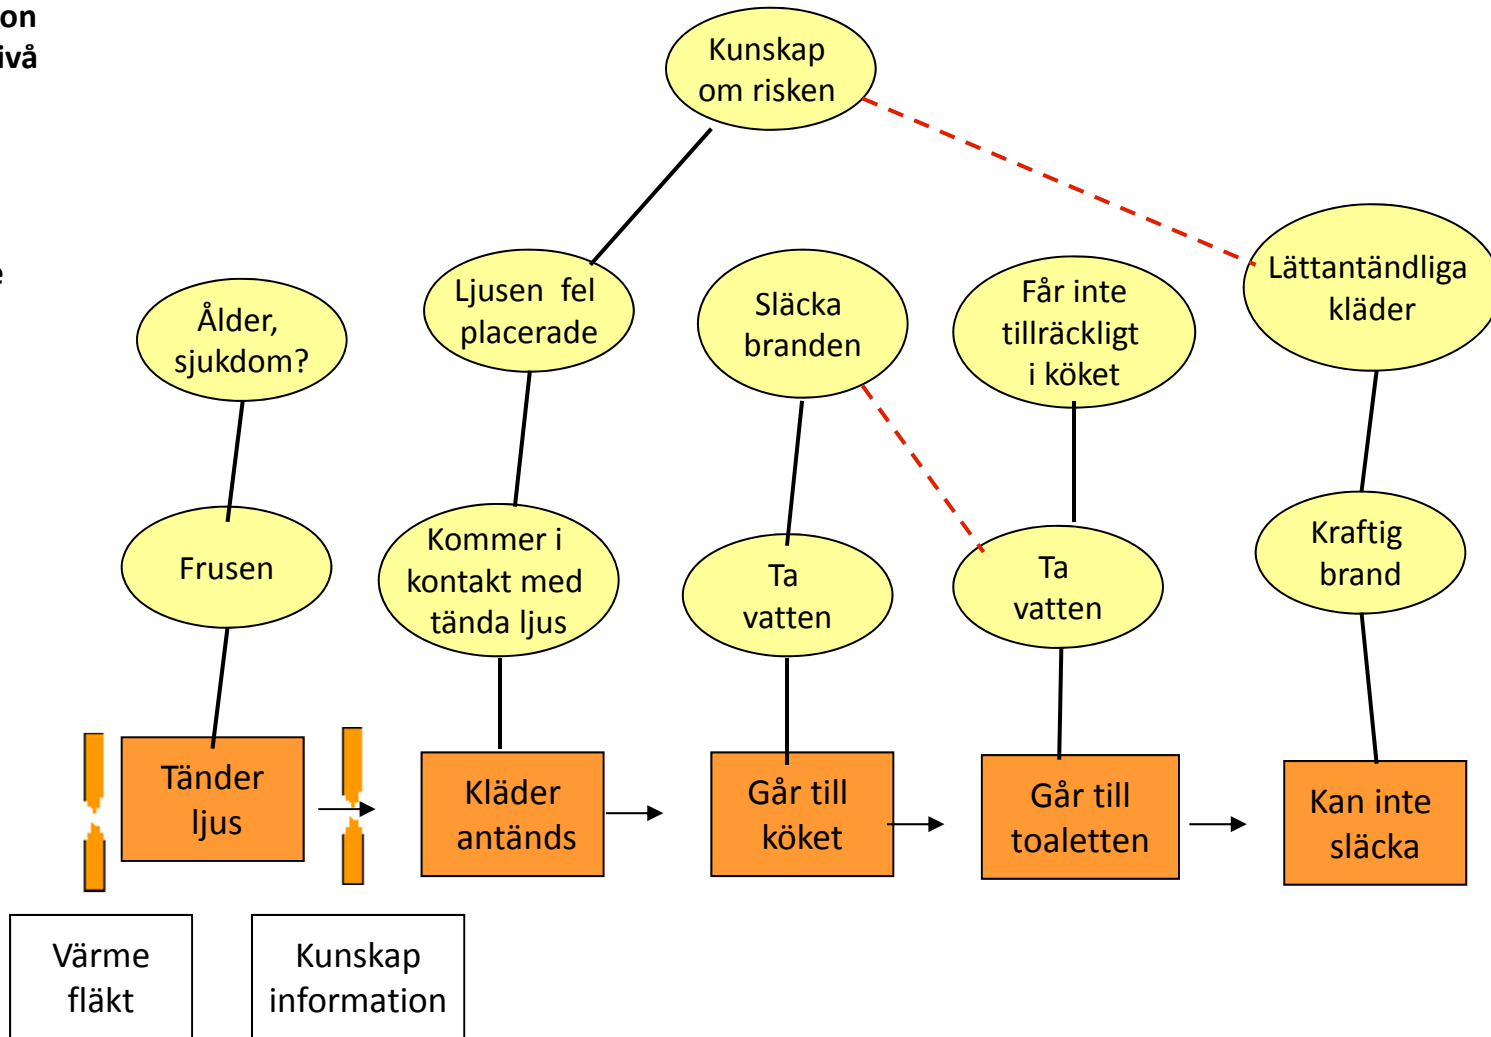
Händelseschema

Organisation
Ledningsnivå

Bakom-
Liggande
Orsaker

Direkta
Orsaker

Händelse-
kedja

Barriär-
analys
