Datum: 2014-02-14
Diariernr: E-87

OLYCKSUNDERSÖKNING

Trafikolycka buss – minibuss Tidavad

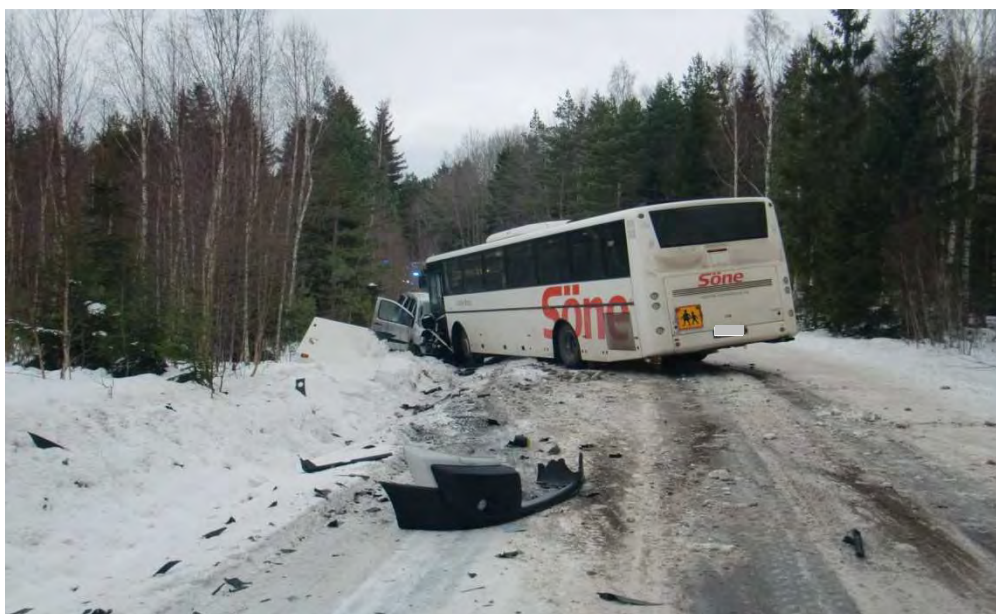
Minibussen kommer från Tidavad och kör söderut, Skolbussen är på väg åt motsatt håll till Tidavads skola. Ca.2 km söder om Tidavad frontalkolliderar fordonen. De båda fordonens förarsidor träffas kraftigast och skolbussen skjuter minibussen framför sig och ned i diket. Skolbussen kommer då att tränga rakt in i minibussens förarsida.

Läget på olycksplatsen är statiskt när de anländer. Föraren av minibussen sitter fastklämd och efter kontroll konstateras vara avliden.
