OLYCKSUNDERSÖKNING

Kalmar Brandkår

Händelse: Brand i grisstall
Datum: 2014-03-02
Larmtid: 03:33
Adress: Glasholm, Halltorp
Utförd av: Lennart Ericson, Karl-Johan Daleen

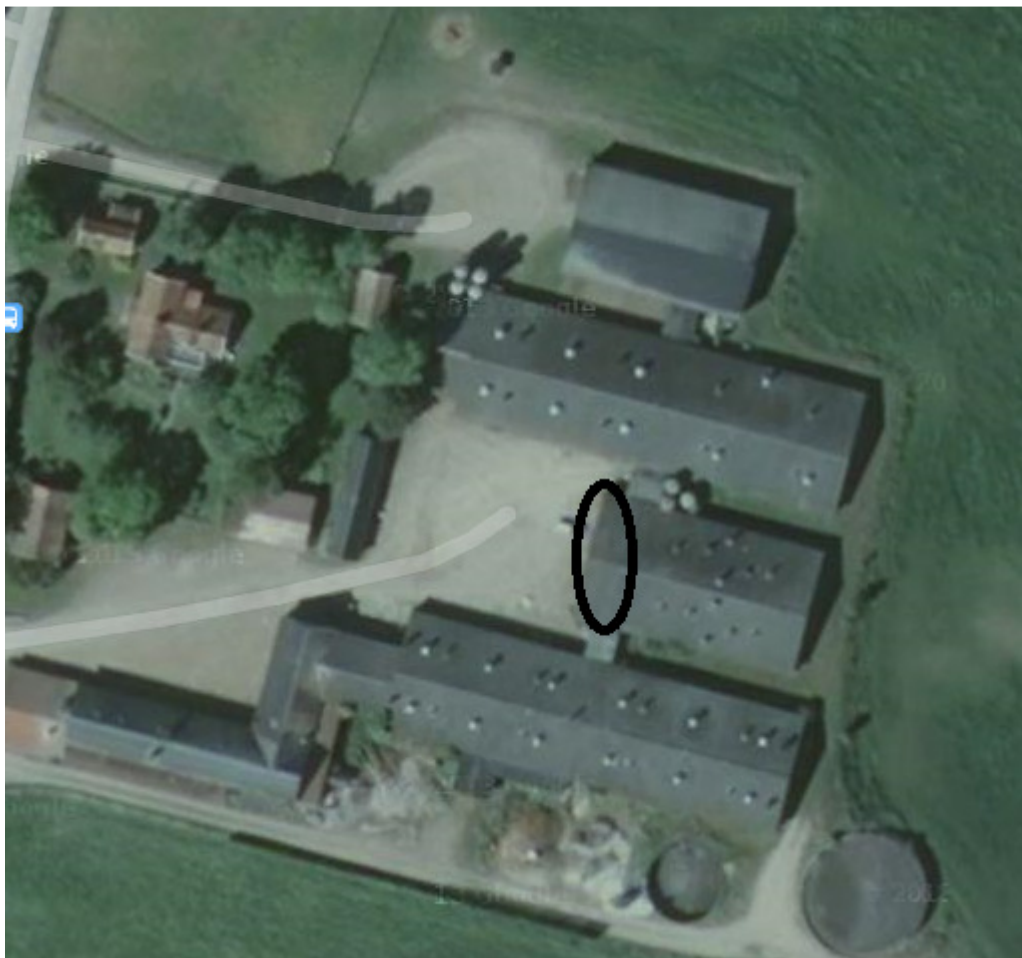
Vid framkomst till gården upptäcktes en fullt utvecklad brand och SOS larmades. Det brann i ett personalutrymme i anslutning till djurstallarna, se bild nedan. Insatsen beskrivs i sin helhet nedan under rubriken "Räddningsinsatsen".

Figur 2, Ringen illustrerar det område där branden startade

Polisens tekniker har genomfört en teknisk undersökning på platsen. Någon brandorsak har dock inte gått att fastställa. Det finns inga tecken på anlagd brand och polisen bedömer därför att ett elfel är en trolig brandorsak.
