## Olycksutredning

*Brand i byggnad*

Sandslätt, Angered

den 12 december 2013

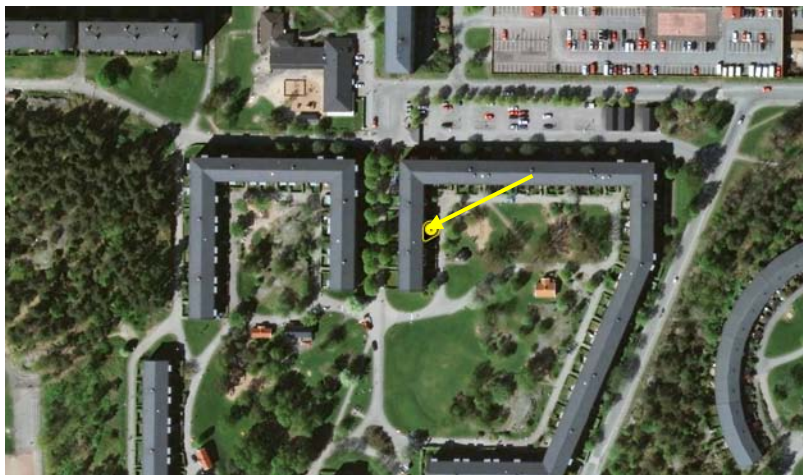
Aktuell lägenhet är belägen på tredje våning i ett flerbostadshus i Hammarkullen, Angered. Fastighetsägare är ett kommunalt bostadsbolag. Bostadsområdet är bebyggt med trevåningshus, med inglasade balkonger på våningsplan två och tre, och med uteplatser på bottenvåningarna (Bild 1 och 2). Yttertakets är ett sadeltak med oinredd vind, cirka 1,7 meters höjd i nock och sektionerat i större brandceller. Betongbjälklag mellan vind och lägenheter.

Bild 1. Bostadsområdet, pil mot aktuell fastighet (Bild från Eniro)

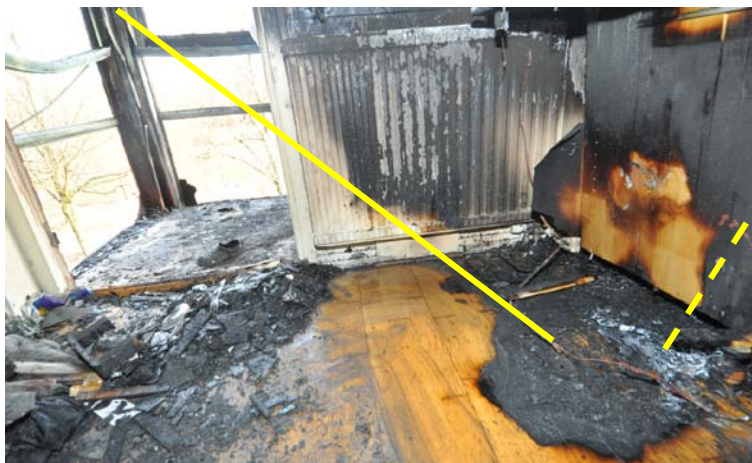
*Bild 4. Tydligt "brand-V" visar var den första branden startade (Foto från polisens kriminaltekniker)*

Polisens kriminaltekniker har gjort en platsundersökning tillsammans med RSG:s olycksutredare. En brandhärdshund användes och markerade vid två tillfällen på balkongen. Prover från platsen skickades till SKL. Slutsatsen de kom fram till var att i inget av det material de fick till sig har någon brännbar vätska påvisats. Brandorsaken till den första branden i vardagsrummet går inte att säkerställa helt och hållet. Däremot kan man se tydligt var branden startade, tack vare ett ganska tydligt så kallat "brand-v" (Bild 4). Vid platsen förvarades många grenkontakter och elkablar. Det ligger nära till hands att ett elfel alternativt värmekälla från el utrustning är den troliga orsaken.

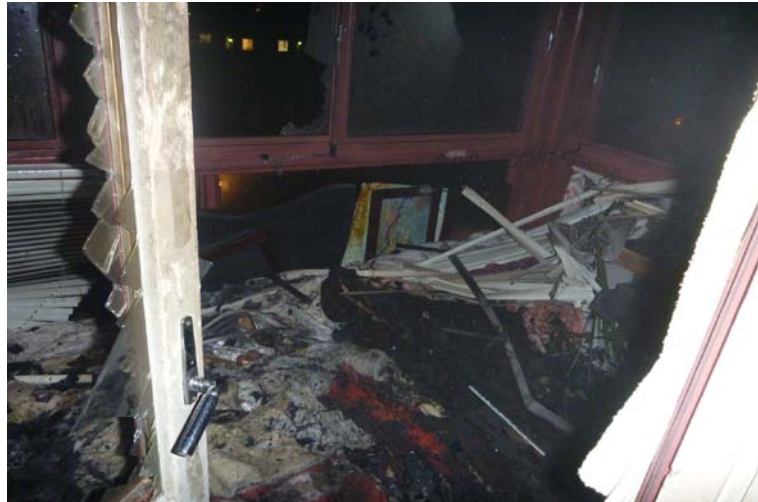
*Bild 5. Som det såg ut på balkong efter avslut av första insatsen.  
(Foto från RSG:s insatsrapport)*

När det gäller brandorsak till den andra branden på balkongen finns det ingen naturlig orsak. Ingenting pekar heller på att den skulle vara anlagd. Enligt intervjuer med brandpersonalen har man lämpat ut brandrester från vardagsrum via balkong ner på marken, en del hamnade kvar på balkongen. På balkongen fanns det en hel del föremål bland annat en säng (Bild 5). En möjlig brandorsak är att det hamnat glöd i sängen från det man lämpade ut, som sen har legat och pyrt i bäddlagren. Detta har så småningom utvecklats till fullt utbruten brand på balkongen.

Även polisen har i sin analys av den tekniska undersökningen kommit fram till att en möjlig brandsorsak är att det hamnat glöd i sängen från det man lämpade ut, som sen har legat och pyrat i bäddlagren. Detta har så småningom utvecklats till fullt utbruten brand på balkongen.

- Inom RSG bör vi skapa utbildning för att använda värmekameran optimalt när det gäller underlag för bedömningar. Viktigt att ha kunskap om kamerans fördelar, men även ha insikt om att det finns ett antal felkällor att ta hänsyn till. Ett problem är att upprätthålla kompetens efter att ha fått en grundutbildning. Det är inte heller säkert att alla får lika mycket erfarenhet av värmekameran vid insats, då det är skiftande larmtillfällen för olika stationer och skiftlag. En bra utbildningsplan är extra viktig idag när RSG har tagit fram olika släckmetoder som bygger på bedömningar som görs med värmekameran. Viktigt också nu när RSG nyligen upphandlat nya värmekameror, samt att i de nya RE som kommer från och med våren 2014 är utrustade med värmekamera för yttre scanning för i första hand styrkeledaren.
