OLYCKSUTREDNING

Datum
2014-09-22

Dödsolycka Lesjöfors Filipstads kommun

263/14-309

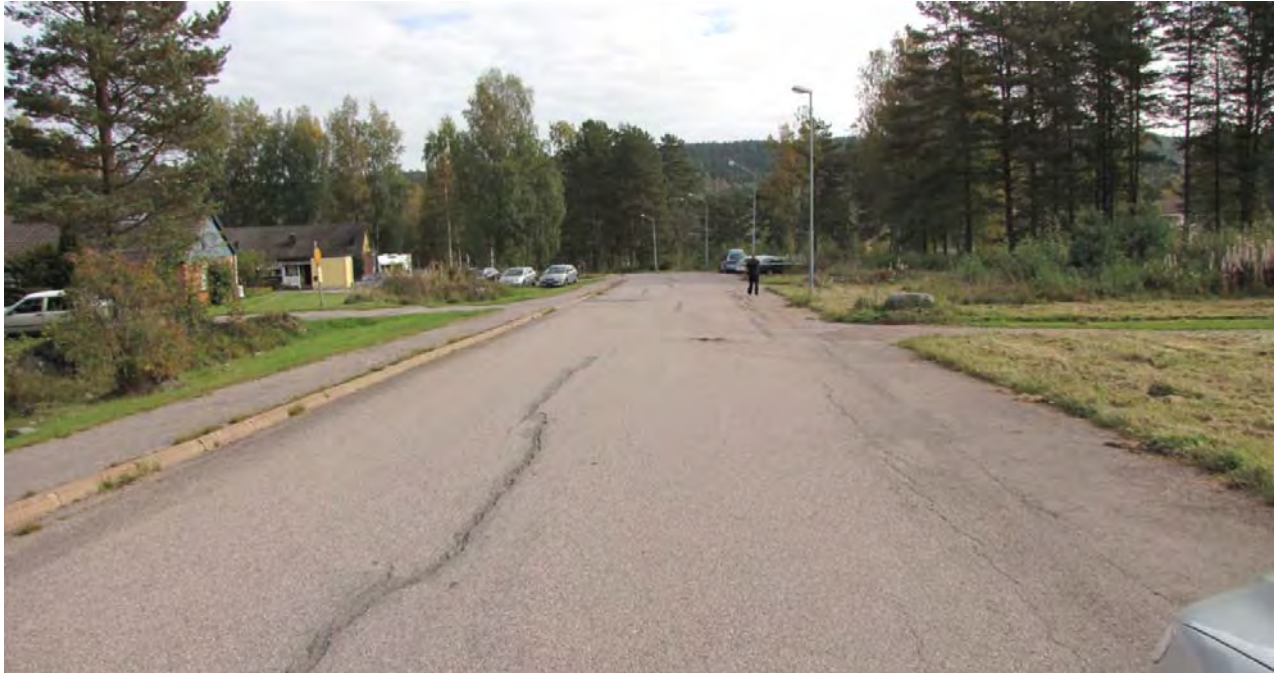
Här startar bilfärden utför Tegnervägen.

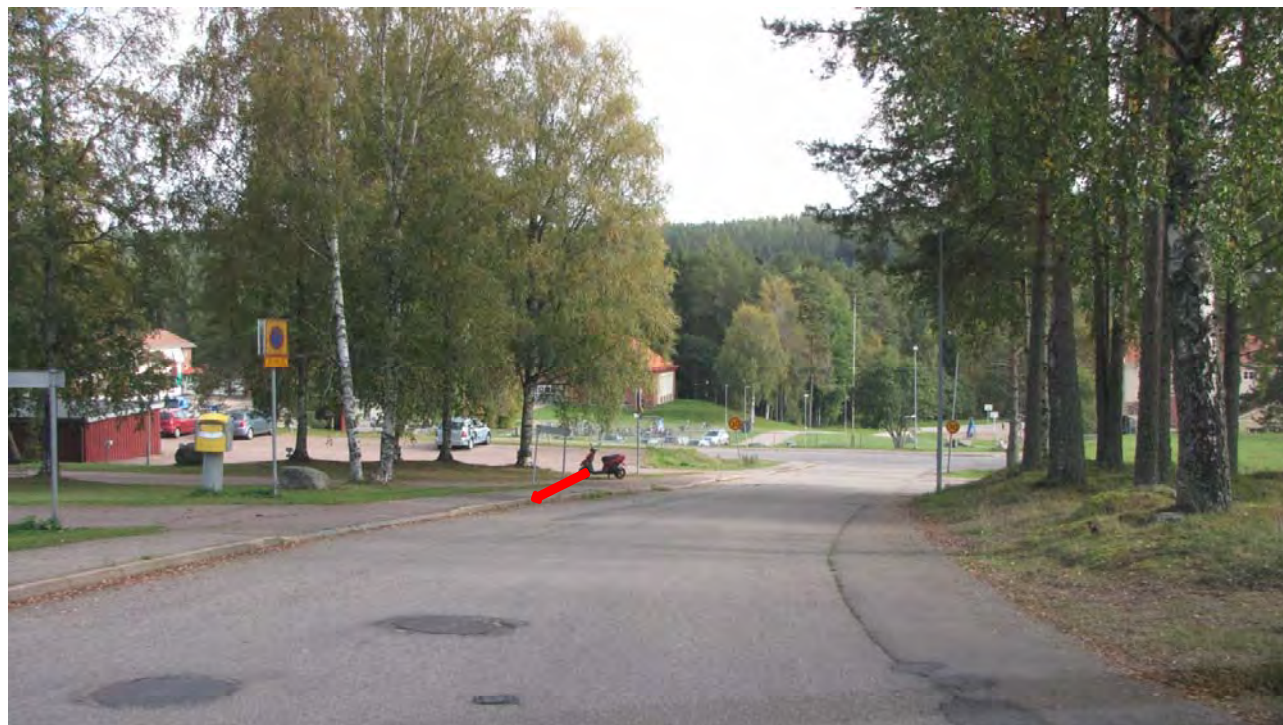
Vid pilens plats går bilen upp på trottoaren och fortsätter på den ner till Skolgatan.

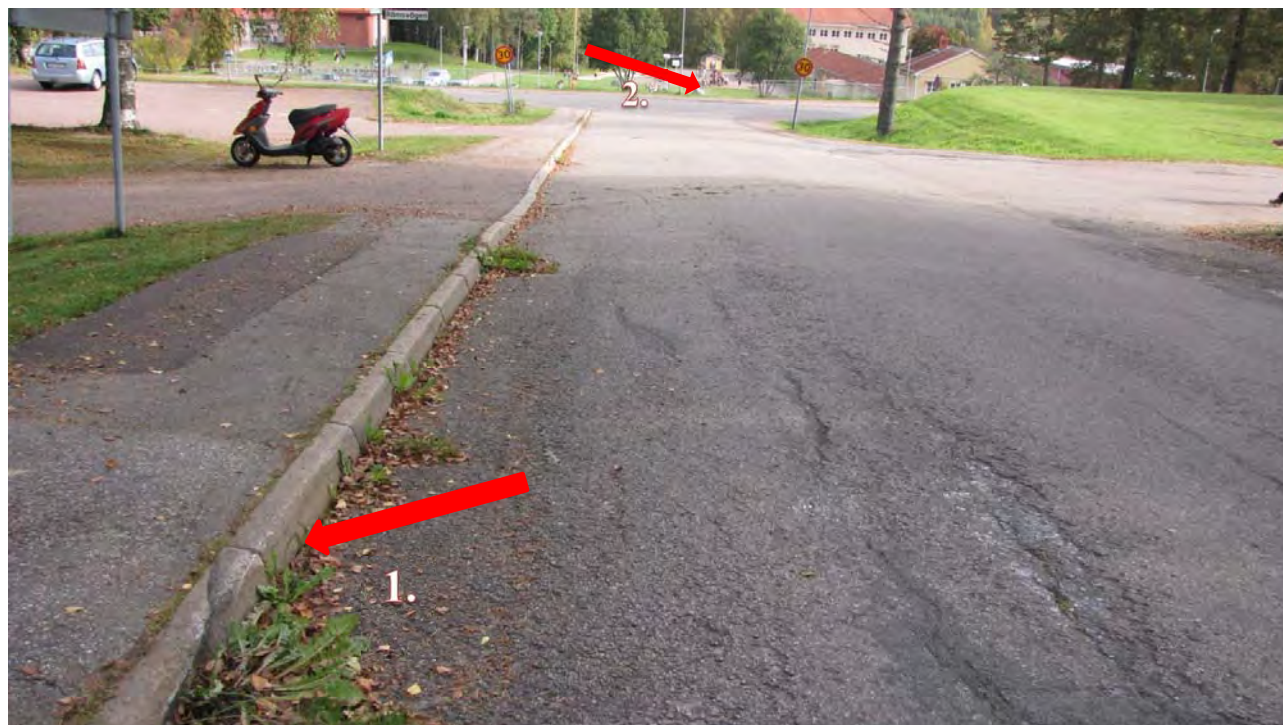
Pil 1. Visar vart bilen går upp på trottoaren, där den sedan åker ända ner till Skolgatan. Pil 2. Visar vart bilen kör igenom staketet och flyger ner med bilen mot skolbyggnaden.

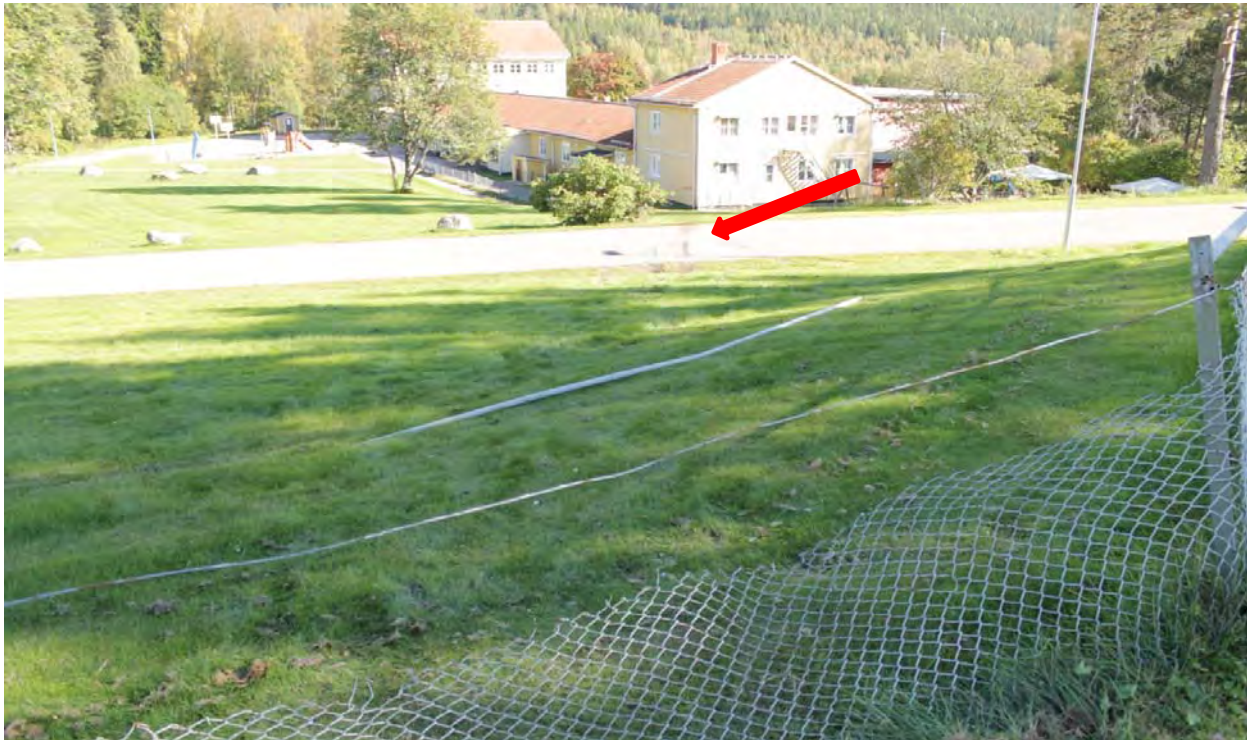
Första nedslagsplatsen med bilen.

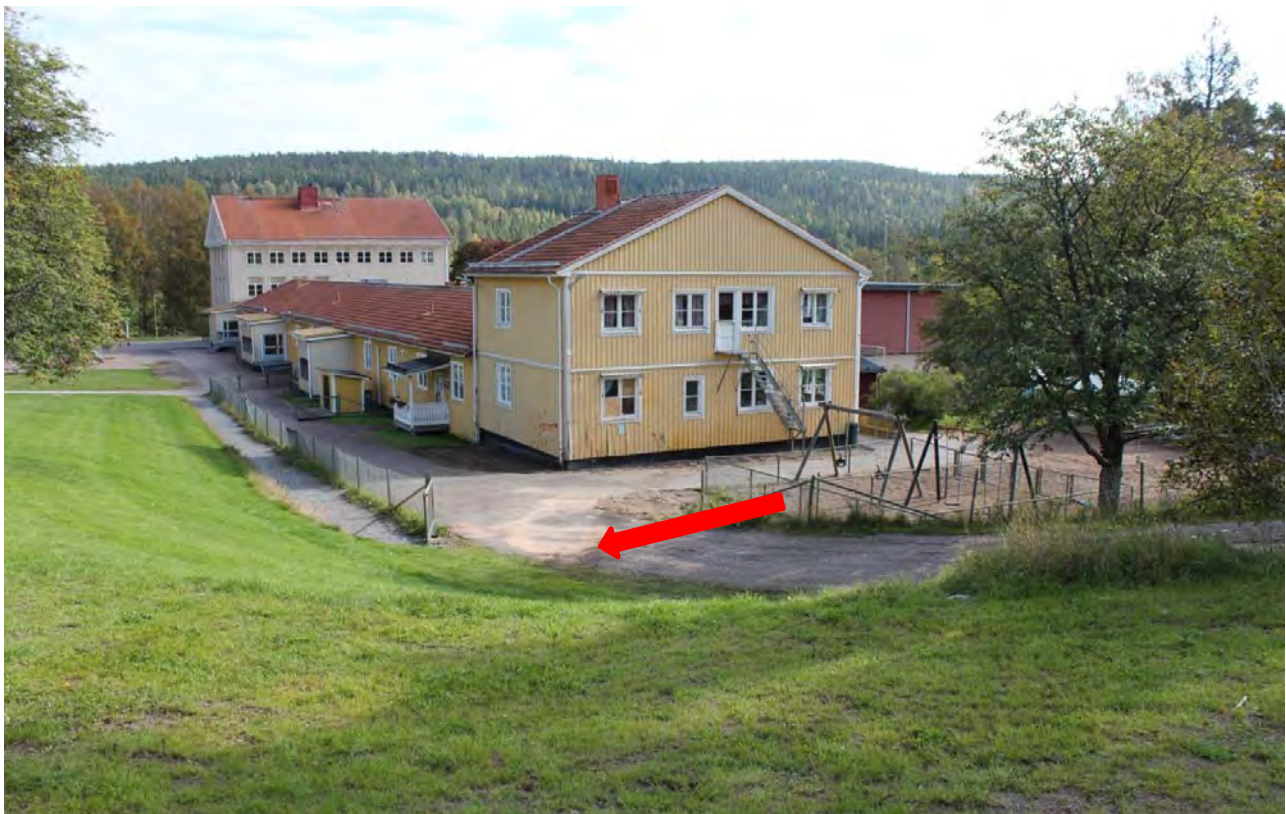
Det andra hoppet bilen gör är 15 meter långt, när bilen slår i underredet här så vänder bilen upp sig på sidan och flyger in med taket före i väggen.

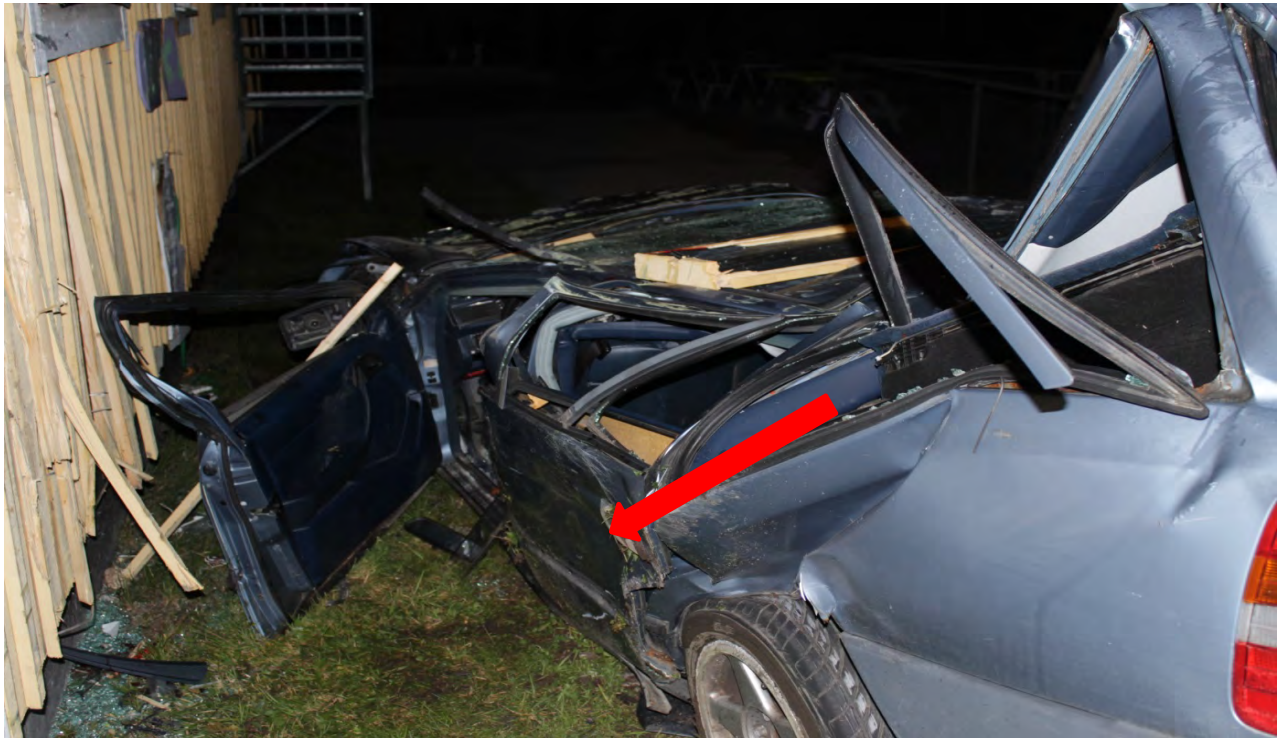
Pilen visar vart den svårt skadade personen ligger på gräsmattan när Räddningstjänsten anländer.

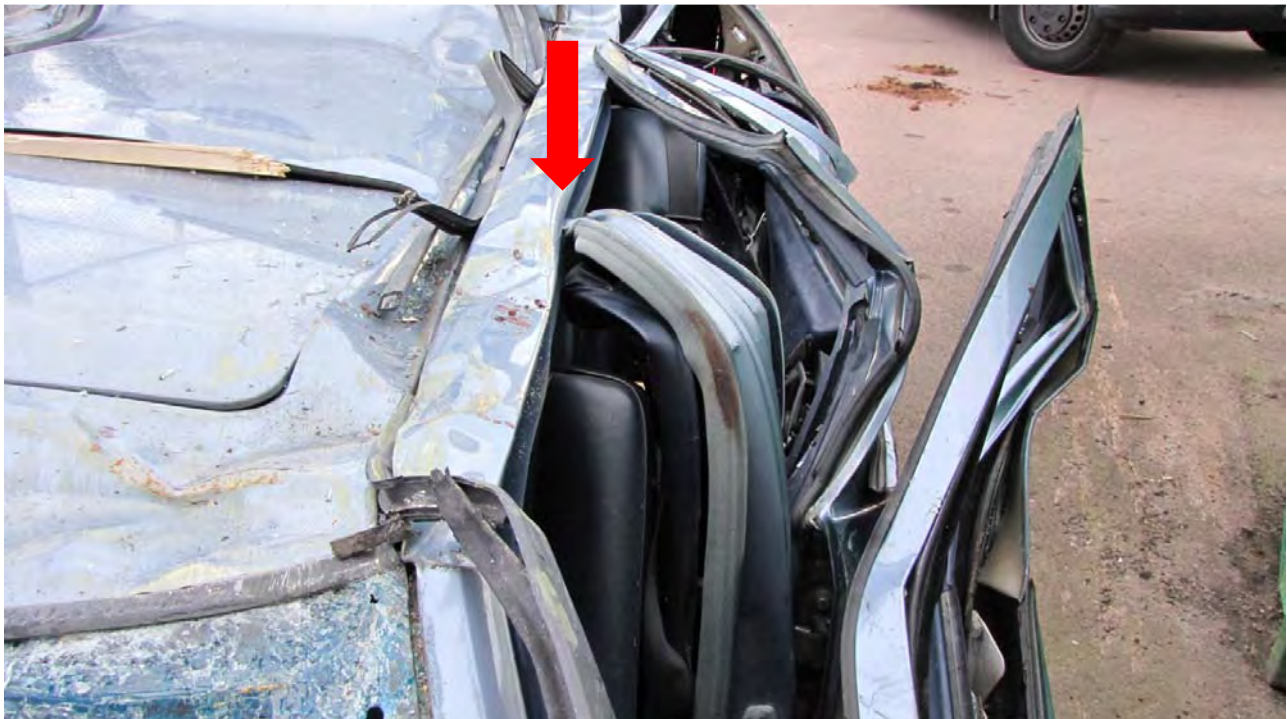
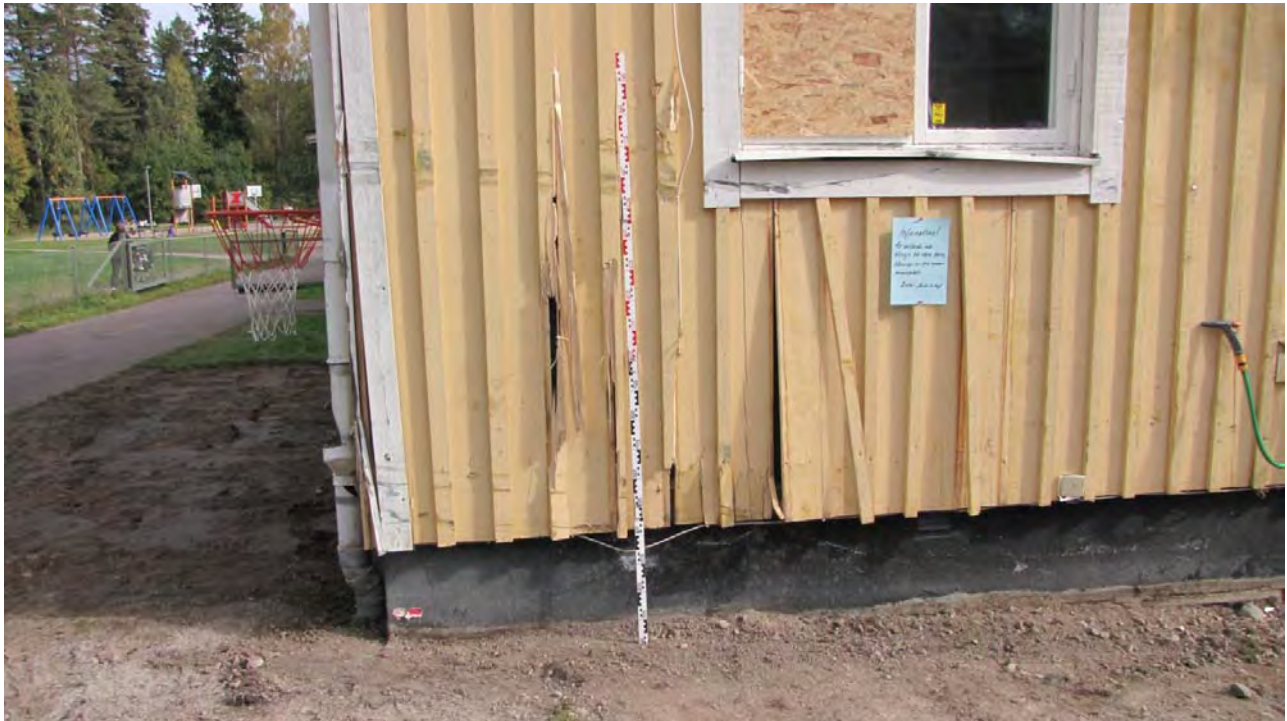
Bilen har varit som högst upp på väggen 1,93 cm. Då det ej var några skrapmärken på marken så tyder allt på att bilen har kastats i luften och in i väggen.

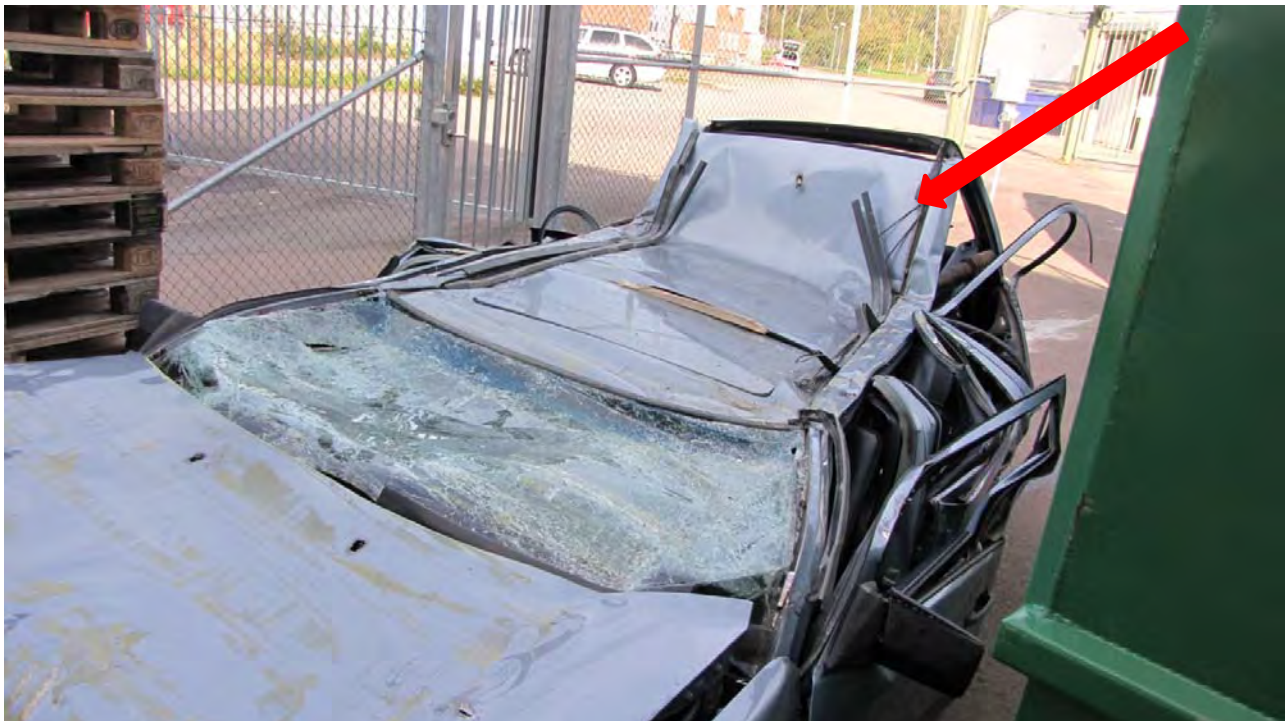
Bild tagen vid Polisens garage i Karlstad.(Bild tagen av Ulf Ryhd trafikverket) det tydliga vecket på taket visar vart husväggen slutade.

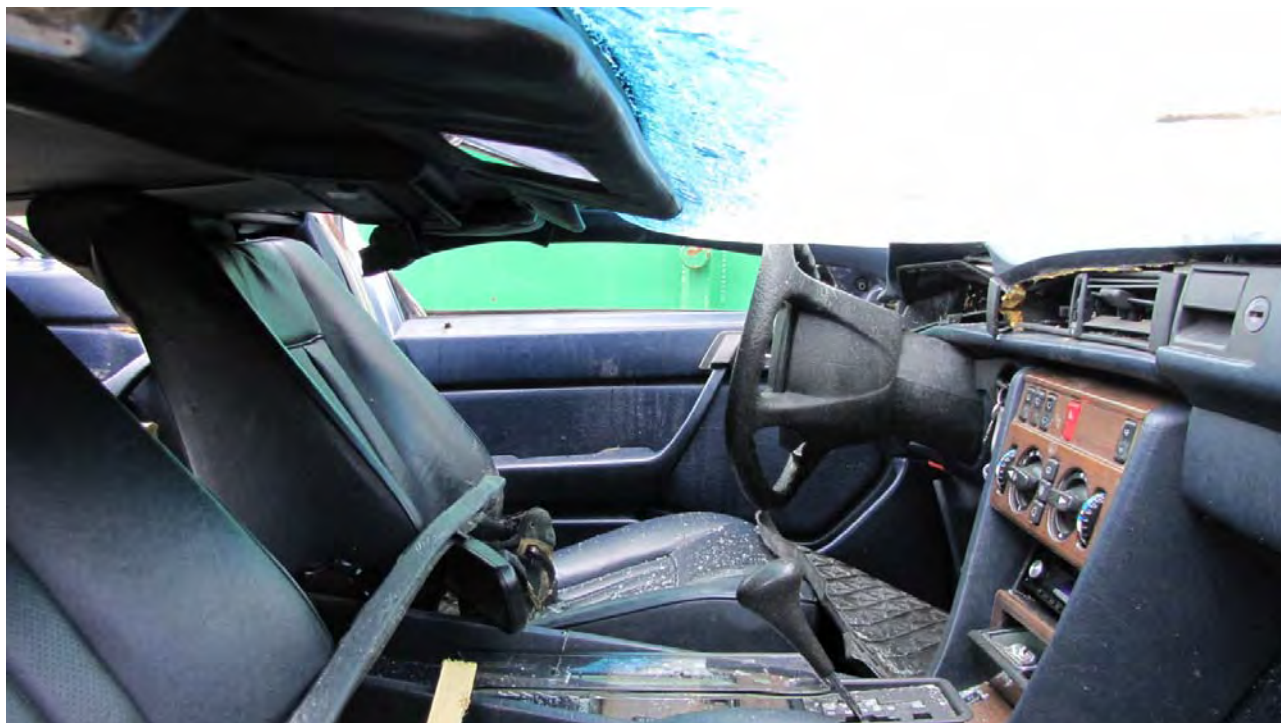
Ratten är rejält intryckt, troligen orsakat av kroppsvåldet mot ratten i det första nedslaget efter att bilen flög från Skolgatan och ner mot den asfalterade vägen ner mot skolan. (Bild tagen av Ulf Ryhd trafikverket)

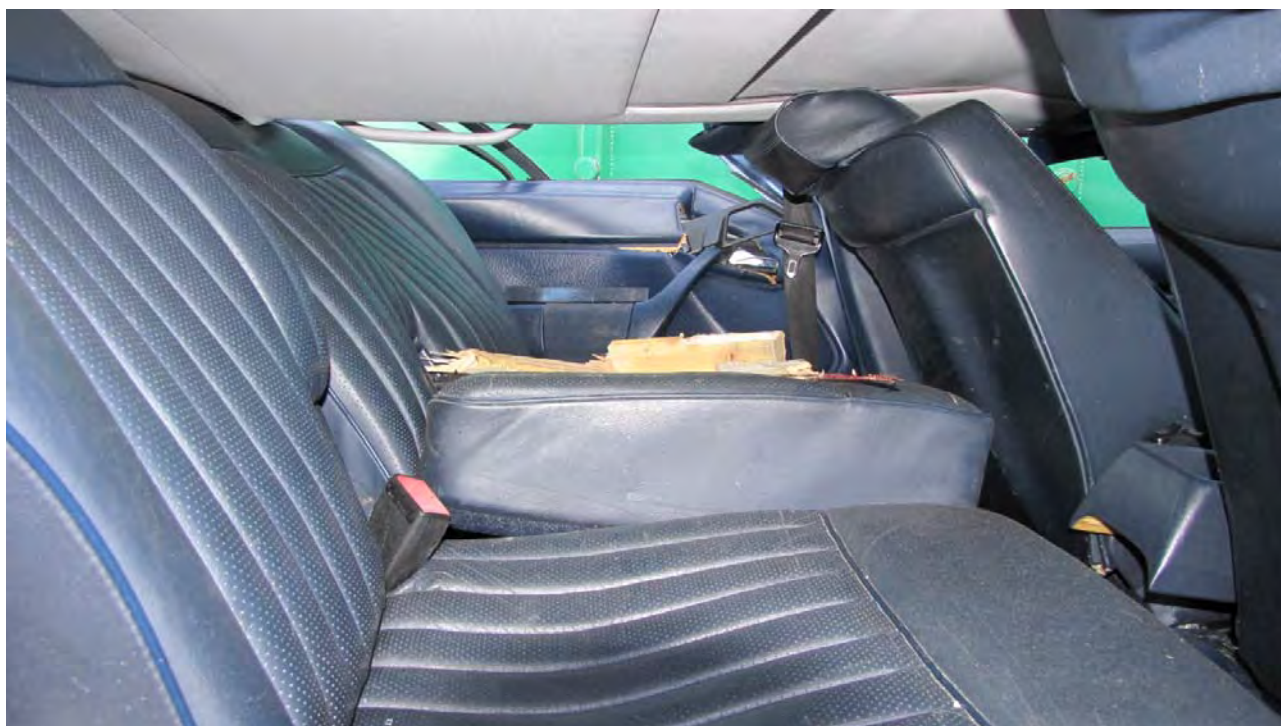
Taket är nertryckt mot nackkuddarna både vid baksätet och vid framsätena. (Bild tagen av Ulf Ryhd trafikverket)
