Olycksundersökning

Brand i byggnad

[REDACTED], Lindome

den 26 April 2012

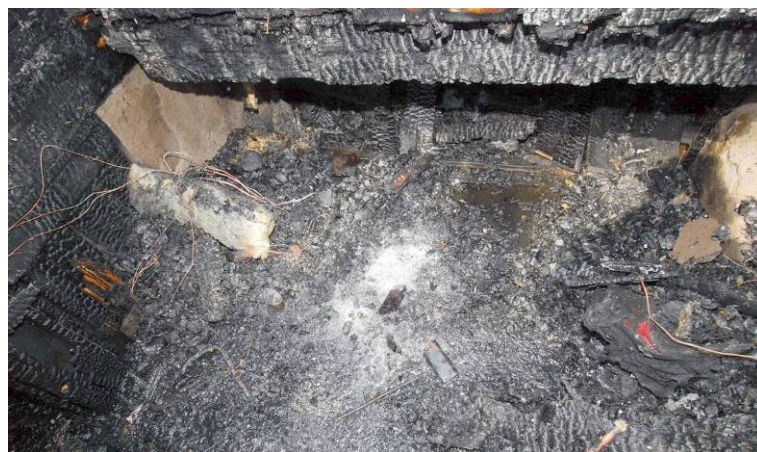
Det primära brandområdet är lokaliserat till krypgrunden i mittendelen av huset. Kvarvarande golvbjälkar från ovanliggande sovrum samt brädor till gång i krypgrunden är brända på insidan. Detta indikerar att branden varit koncentrerad till detta utrymme. Vidare påträffades en vitaktig aska samt en del av en trolig golvlucka på marken (Bild 2).

Bild 2. Vitaktig aska som påträffades under golvluckan i krypgrunden.

Det påträffades en vitaktig aska nere i kryppgrunden under golvluckan och kaminen var ”tömd” på aska. Detta ger en tänkbar teori att kaminen kan ha tömts på innehåll/aska ner genom golvluckan i kryppgrunden för att sedan ta eld och därefter spred sig branden vidare i huset. Förmodligen har kvinnan lagt sig att vila mitt på dagen eftersom hon påträffades liggande i sin säng.

En äldre kvinna omkommer i sitt hus och det saknades brandvarnare, det borde finnas brandvarnare i varje hem. I detta fall kanske även med någon form av blinkande ljus eftersom kvinnan hade nedsatt hörsel.

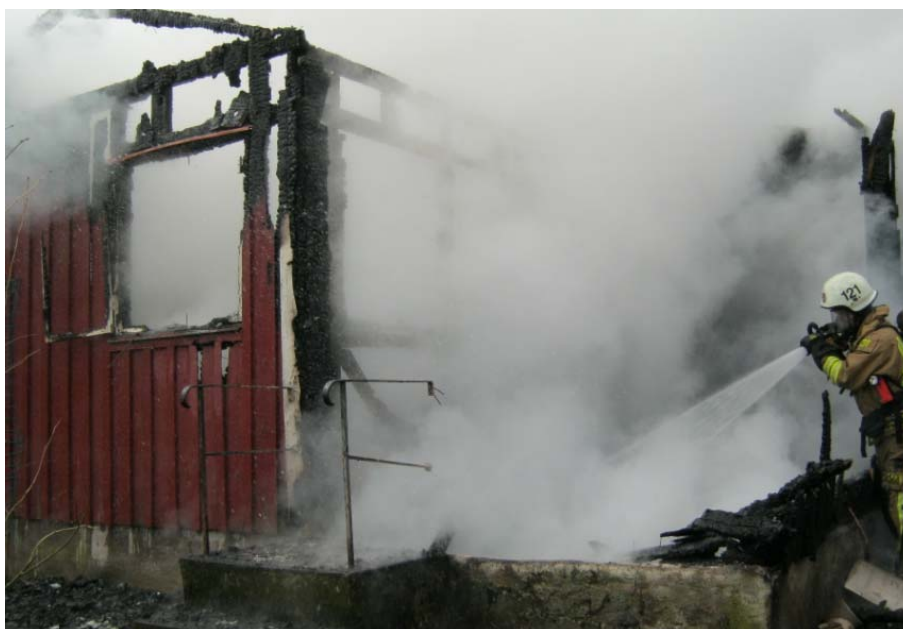
Efter ett tag hade den yttre släckningen börjat få resultat (Bild 3) och det gick att gå in i huset med rökdykare. Ganska snart fann rökdykarna en person i sängen, det var den saknade kvinnan som var avliden. Hon hade omkommit innan rökdykarna fann henne.

Bild 3. Yttre släckning av huset
