Olycksutredning

Dödsbrand

Samuel Bagges väg, Lerum

15 december 2013

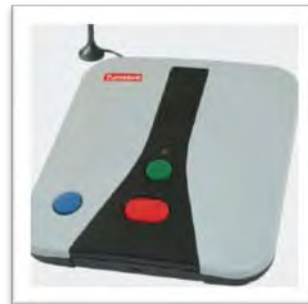
Den äldre damen hade trygghetslarm till hemtjänsten. Hon hade ett larmsystem som kallas trygghetstelefon av märket "Caresse Alert" (bild 2). När en larmknapp blir intryckt aktiveras trygghetstelefonen och hemtjänstens trygghetscentral kan höra ljud som finns i anslutning till trygghetstelefonen.

Bild 2. Trygghetstelefon Caresse Alert. Bild tagen från Tunstall produktkatalog.

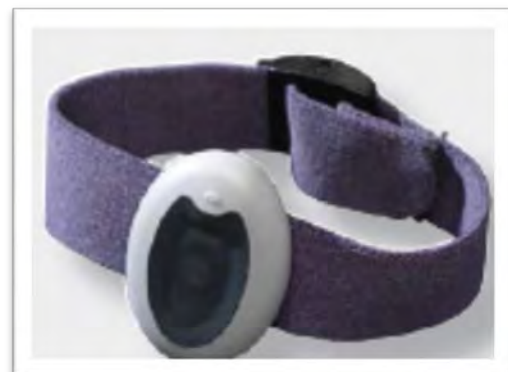
Hon hade larmknappen sittandes på armen eller hängandes runt halsen (bild 3). Brandröken eller värmen kunde inte utlösa larmet enligt Tunstalls tekniker. Endast ett manuellt tryck på larmknappen kunde utlösa larmet.

Bild 3. den äldre damen hade en liknande larmknapp. hade Bild tagen från Tunstall produktkatalog.

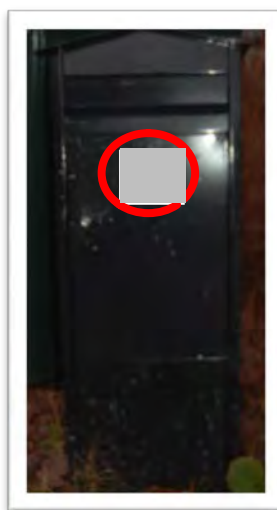
När SOS Alarm 112 frågade om adressen, angavs Samuel Bagges väg nummer [redacted]. Hemtjänstpersonalen som var mycket stressad vid denna stund läste av gatunumret på brevlådan som stod vid uppfarten till huset. Något som inte upptäcktes vid tillfället var att en siffra saknades på brevlådan av okänd anledning (bild 4).

Bild 4. Den äldre damens brevlåda. Foto Räddningstjänsten Storgöteborg.

- Kommunerna bör gå ut med information till fastighetsägarna hur viktigt det är att gatunummer och gatuskyltar syns tydligt.

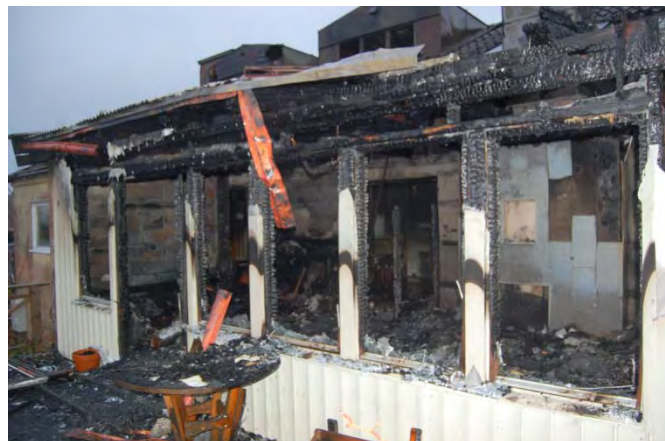
Branden startade på andra våning i utbyggnaden (bild 5). Det blev en övertändning i brandrummet som gjorde att altanens fönster krossades av värmen eller av en tryckvåg. Brandrummet blev helt utbränt. Starka vindar låg på brandrummet då huset var placerat på en höjd. Detta gjorde att branden spred sig hastigt upp på tredje våning och till krypvinden.

Bild 5. Den brandskadade utbyggnaden. Foto Polisen.

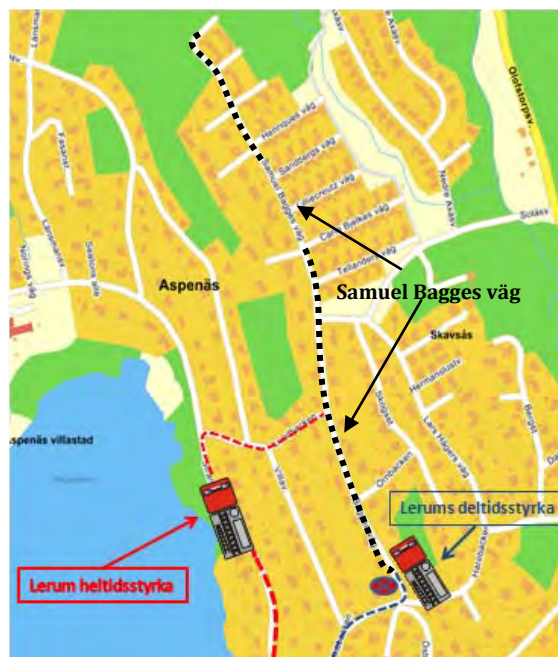
Bild 6. . De blå strecken visar deltidstyrkans färdväg samt de röda strecken visar heltidsstyrkans färdväg. (Kartbild tagen från Eniro)

Deltidstyrkan från Lerum kom först till Samuel Bagges väg av de utlarmade styrkorna. (Det finns ingen framkomstrapport registrerad och därav finns det inget klockslag att ange.) Styrkeledaren sprang in i huset men fann ingen brand på angiven adress. Samtidigt som styrkeledaren var inne i huset, upptäcktes personer som vinkade längre bort på gatan. Brandmännen tog beslut att köra iväg utan styrkeledaren som befann sig inne i huset. Heltidsstyrkan som tog Lundbacken till Samuel Bagges väg, upptäckte också personerna som påkallade uppmärksamhet (bild 6).

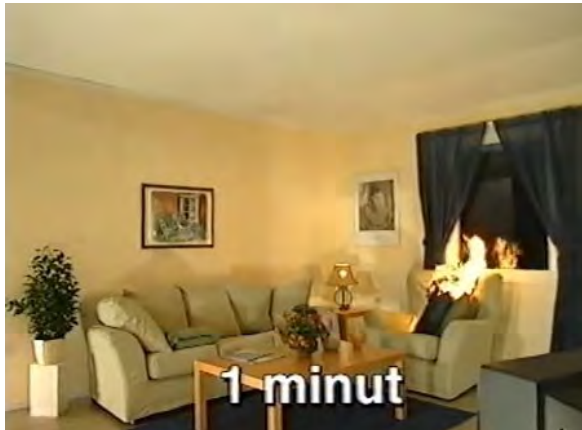
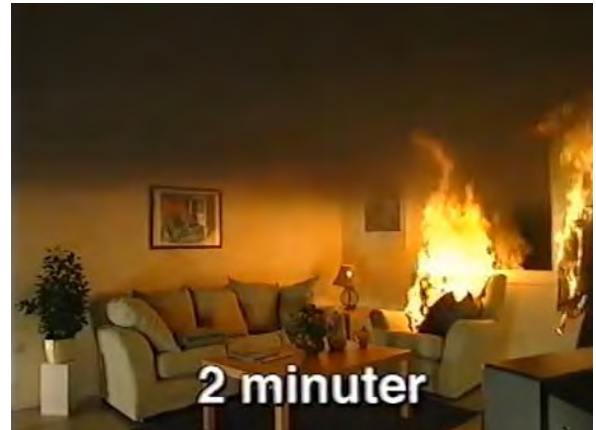
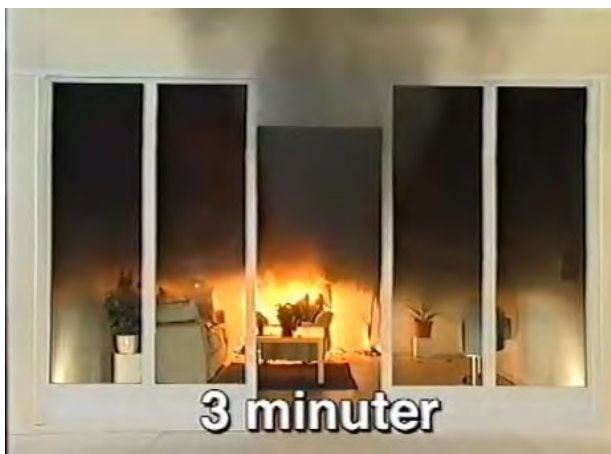
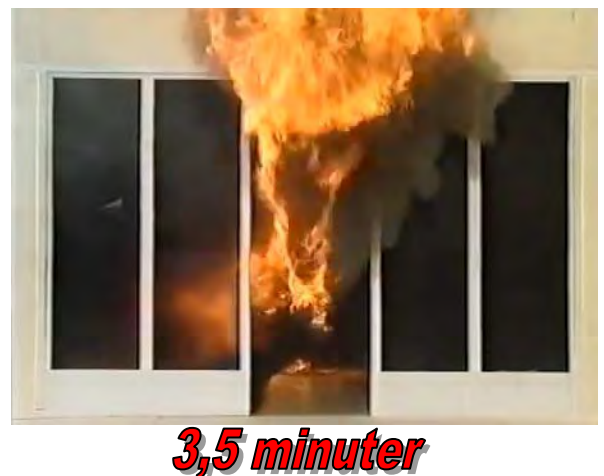
Nedan visar hur fort ett rum kan brinna. Branden har startats med ett stearinljus i en kudde som ligger i en fåtölj. Rummet samt möblemang som visas på bilderna nedan har ingen koppling till denna händelse. (Bilderna är från filmen Brandförlopp)

Dessa bilder ovan visar att en rumsbrand kan ta 3,5 minuter tills allt börjar brinna i rummet. Branden på Samuel Bagges väg hade pågått cirka 8 minuter tills någon kunde börja agera.
