Räddningstjänsten Öland

Olycksundersökningsprotokoll Nivå 2

Olyckstyp: Brand i byggnad
Adress: Köpingevägen 41, Köpingsvik
Datum för olyckan: 2014-06-15

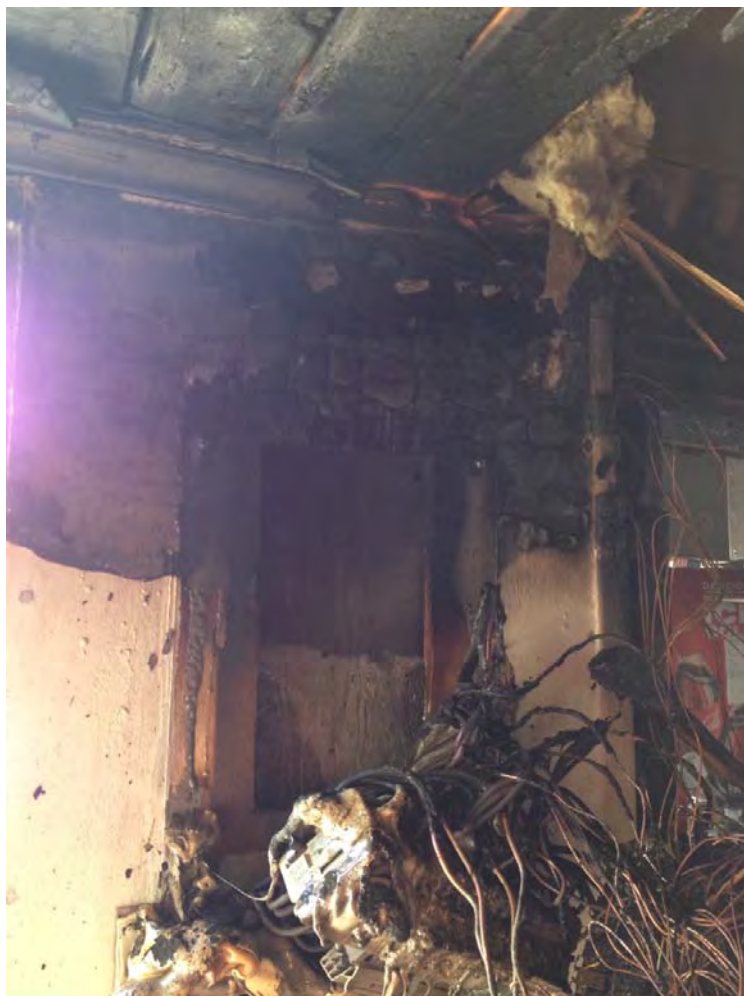
Bild 2.

Rökdykare sätts in som snabbt kan slå ner branden. Det brinner då inte med öppna lågor på grund av syrebrist. Det har varit varmt och över delen av väggarna samt innertaket är kraftigt förkolnat, se bild 2.

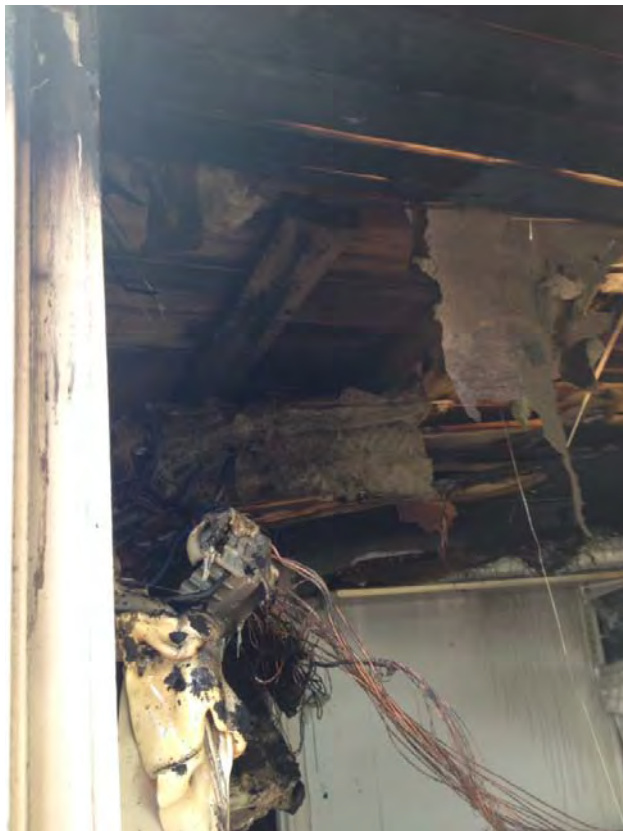
Inte helt klarlagt, men elskåpet har brunnit och väggen ovanför är kraftigt förkolnad, se bild 3.

Bild 3. Elskåpet.

Detta gör det troligt att elfel har orsakat branden.

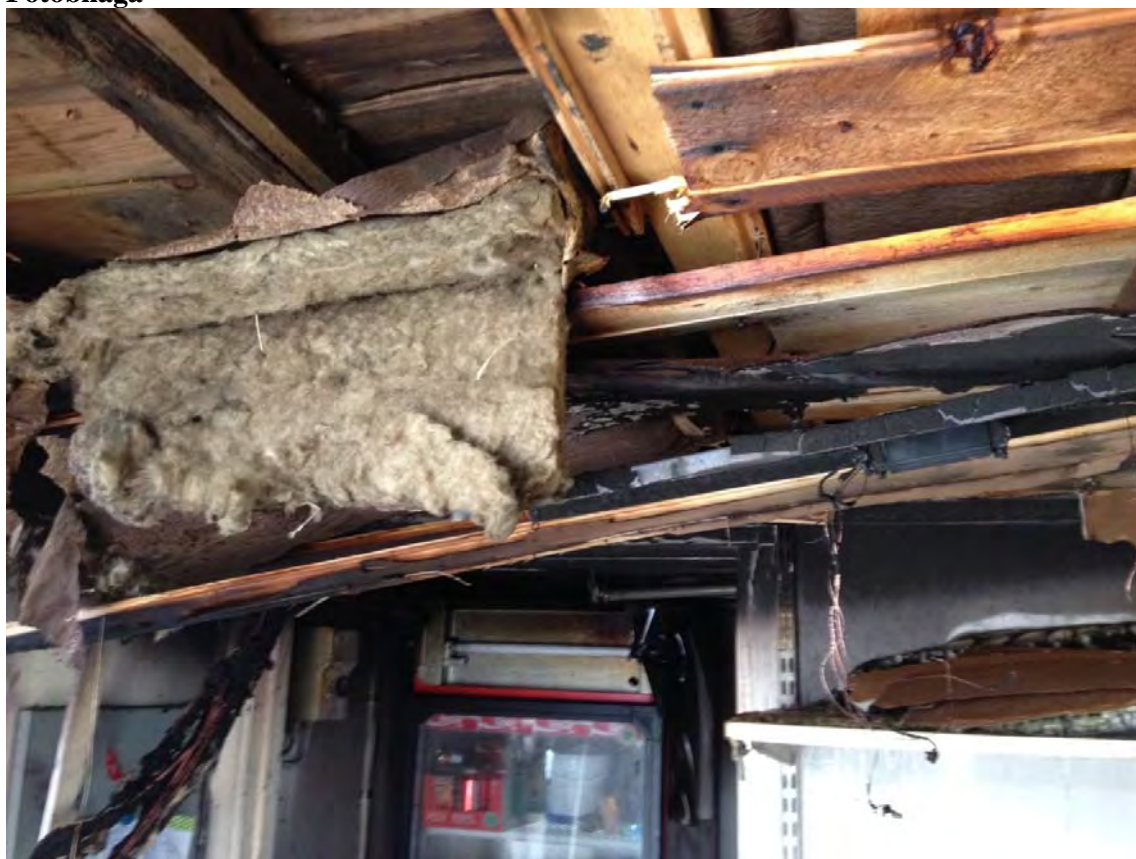
Bild 4. Innertaket bröts upp för kontroll.

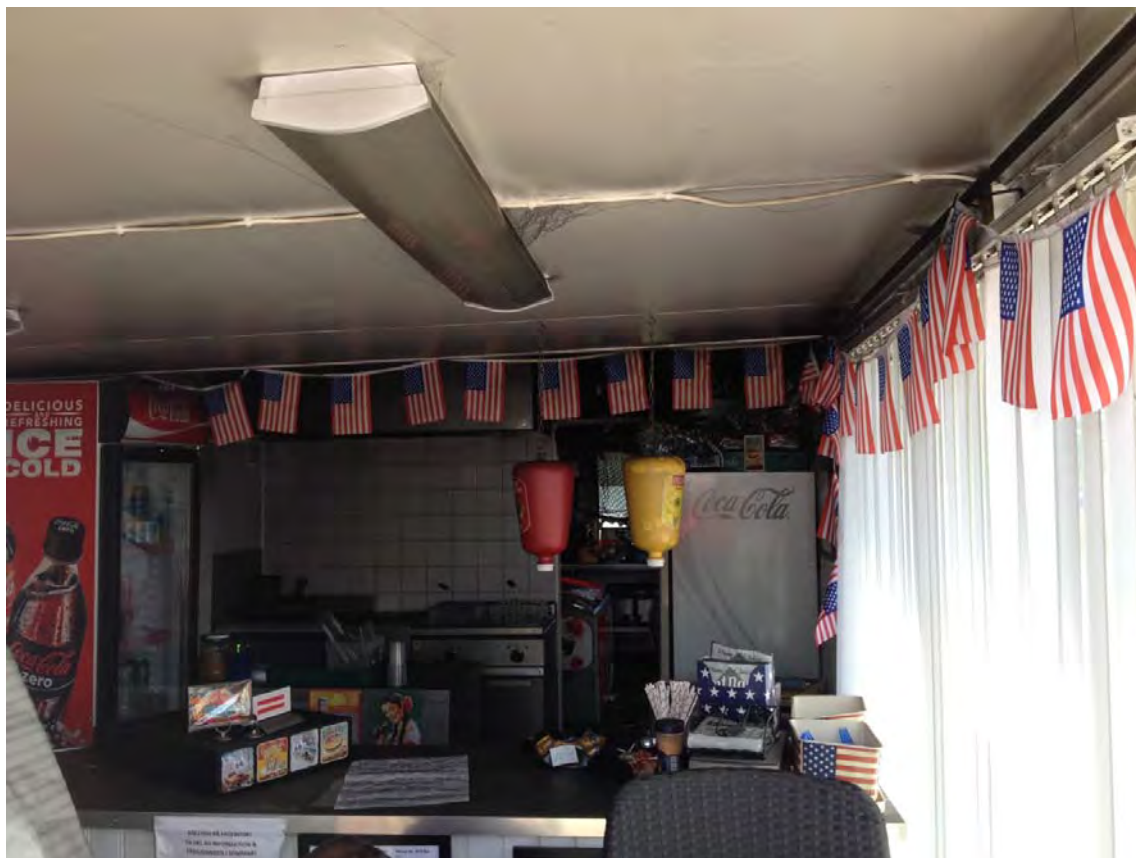
Bild 5. Rökskador i resterande del av gatuköket.
