# RÄDDNINGSTJÄNSTEN FINSPÅNG

## Olycksundersökning Trafikolycka

| Räddningstjänsten Finspång diarienummer<br>2015-000140 |

| Händelse<br>Trafikolycka med dödlig utgång. | | |

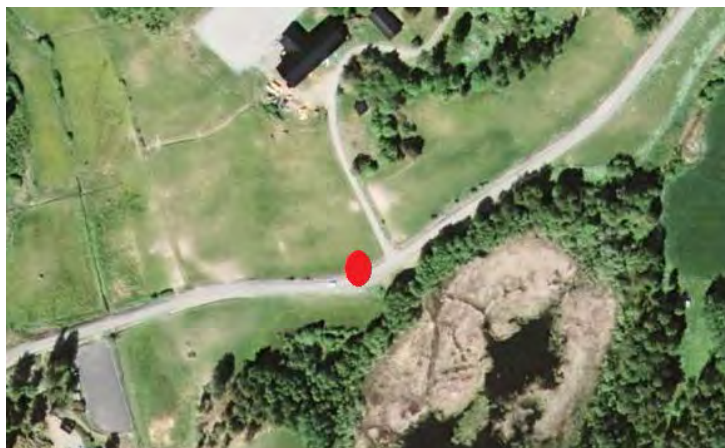
Olyckan ägde rum på Tolskeppsvägen (X 6504193/ Y 542157) mellan Tolskepp och Falla i höjd med Hemmingstorpesjön.

Tolskeppsvägen där olyckan inträffade är belagd med s.k. oljegrus. Kurvan där olyckan skedde är sikten lite skymd då ängsmarken som finns på höger sida (från Falla) ligger högre än vägen.

Rådande hastighetsbegränsning är 70km/h. Vid det aktuella tillfället rådde uppehållsväder och vägbanan var torr.

På denna specifika plats som denna olycka skedde är sikten försämrad då vägen är i en kurva samt att väg partiet ligger under marknivå på intilliggande ängsmark. Detta kommer att tas upp med kommunens trafikansvarig om en möjlig åtgärd för skydd sikt.

- Se över möjligheterna att montera upp skyltning om olycksdrabbad vägsträcka.
- Se över möjligheterna att montera upp skyltning om skymd sikt.

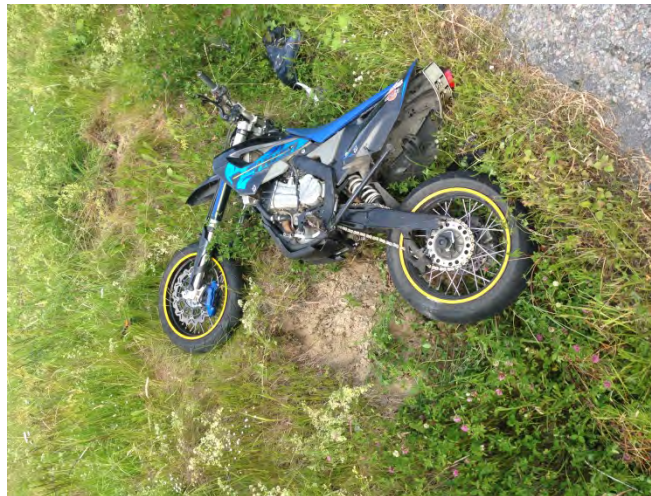
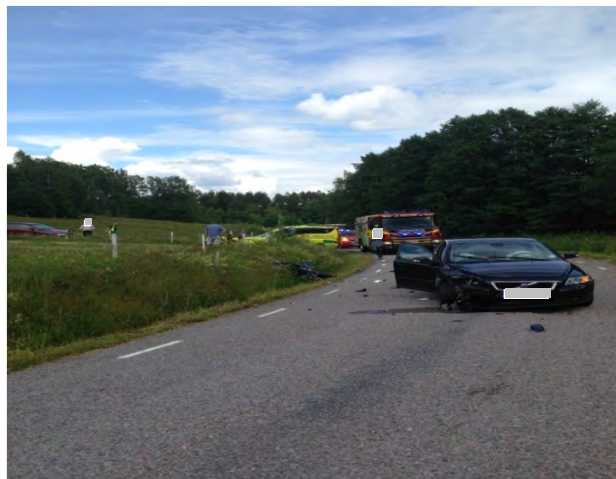
Den omedelbara orsaken till olyckan är att mc föraren kom över på fel sida i kurvan och att hastigheten troligtvis varit hög.

Personbilen som färdades i riktning mot Tolskepp hann aldrig att reagera på motorcykeln som kom på fel sida vägen i kurvan. Troligtvis så har bilens högra front träffat motorcykeln med föraren på dennes högra sida. Att utläsa av motorcykelns skador så bedömer vi att ingen direkt frontalkollision har skett.

Vid kollisionen utlöses både chaufförens och passagerarens krockkudde ut.

Mc föraren slungas upp och landar på ängen till höger om personbilen. Nivåskillnaden mellan väg och äng är ca 1-1,5m i höjd.
