VÄSTRA MÄLARDALENS KOMMUNALFÖRBUND

OLYCKSORSAKSUTREDNING

Brand i Byggnad

2014-10-24 Brand i Byggnad [REDACTED] Kungsör

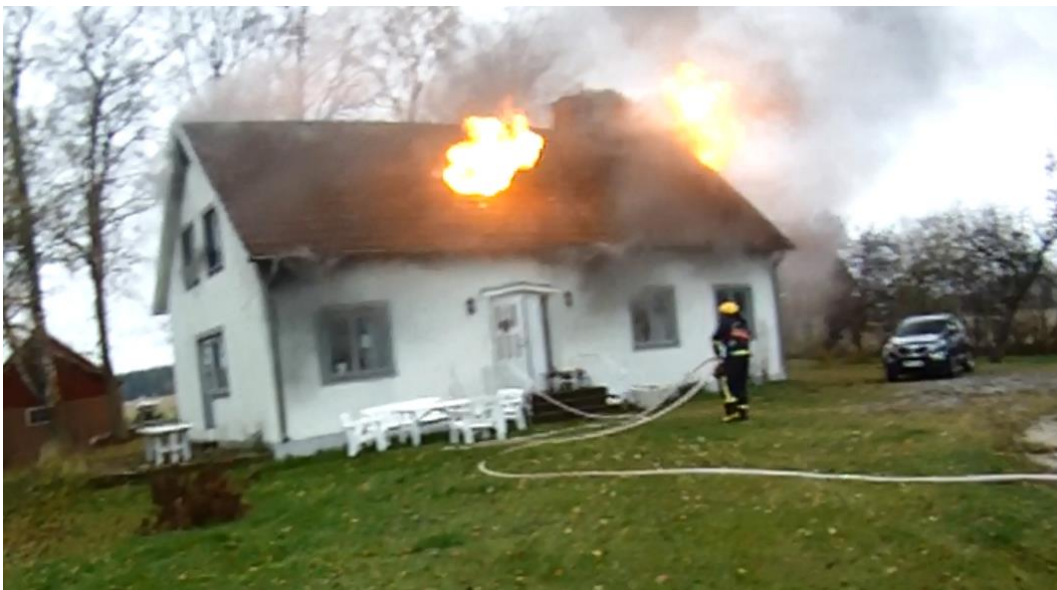
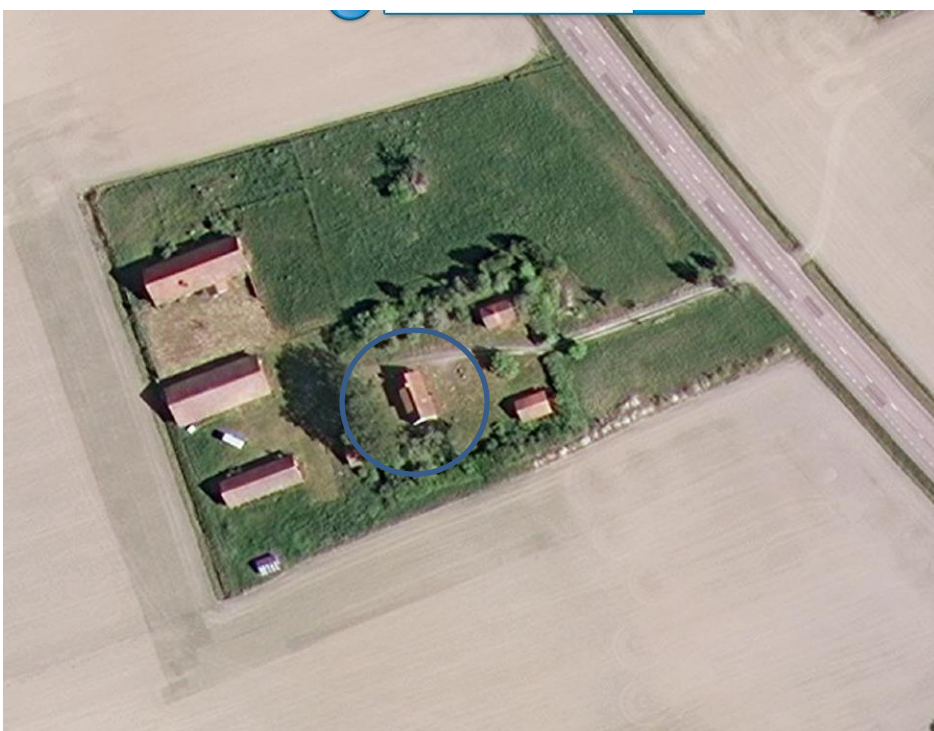
Objektet

Villa i 1,5 plan

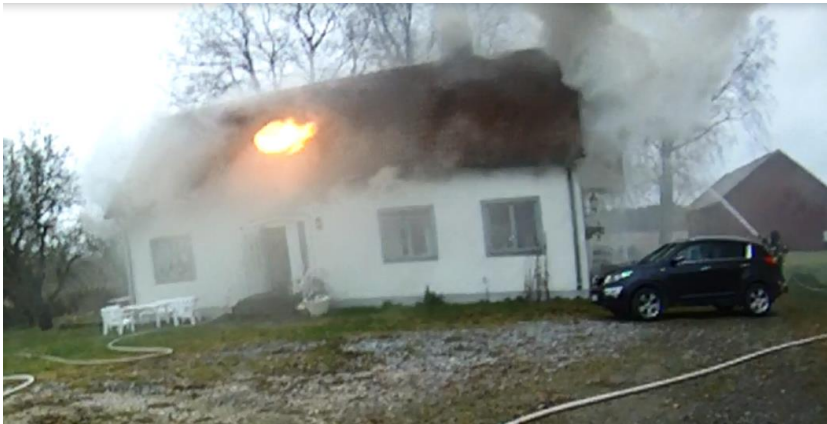
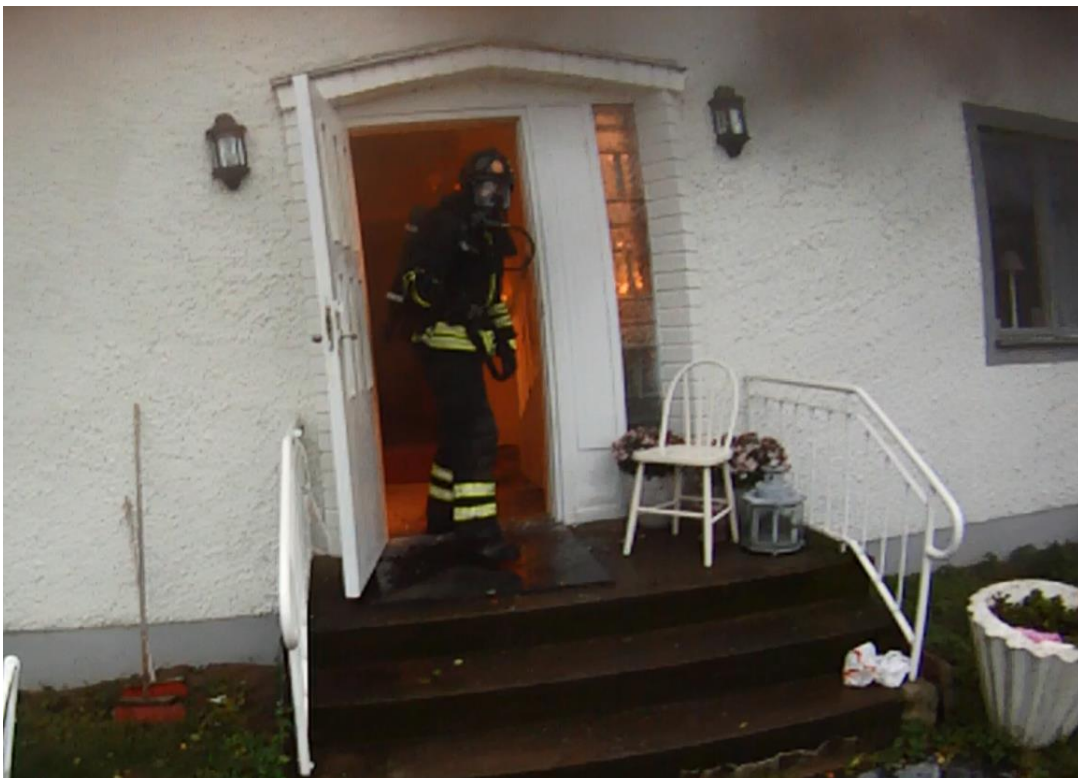
I ett tidigt skede så används PPV fläkt för att säkra nedervåningen då det var hål i fönstren på båda gavlarna på övervåningen. Vatten lades på båda gavlarna utifrån för att dämpa branden och lågorna som slog ut.
