# Olycksutredning

**Brand Hvb boende**

**Filipstad**

**Uppdragsgivare:** Bergslagens Räddningstjänst  
**Uppdrag:** Brandorsak, brandförlopp och erfarenhetsåterföring  
**Undersökningen utförd:** 2015-06-17 av Brandutredare Peter Karlsson  
**Bilagor:**

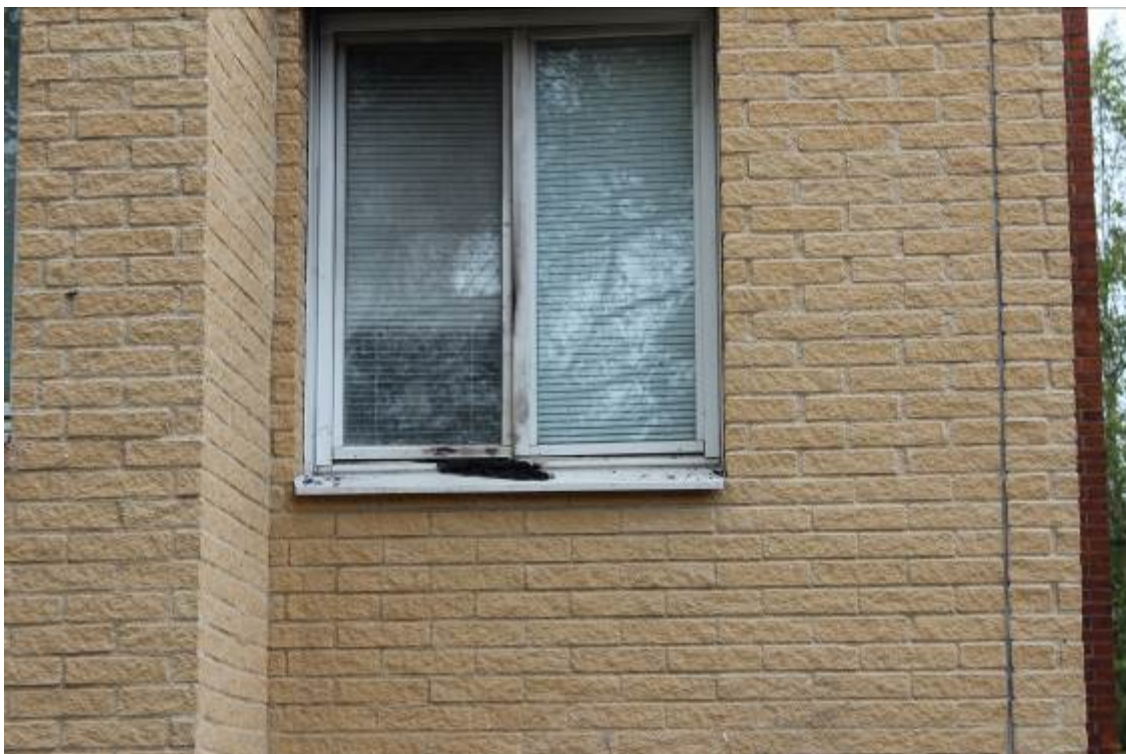
Bild 1. Man ser brandrester på fönsterbläcket, där någonting har kastats mot fönsteröppningen.

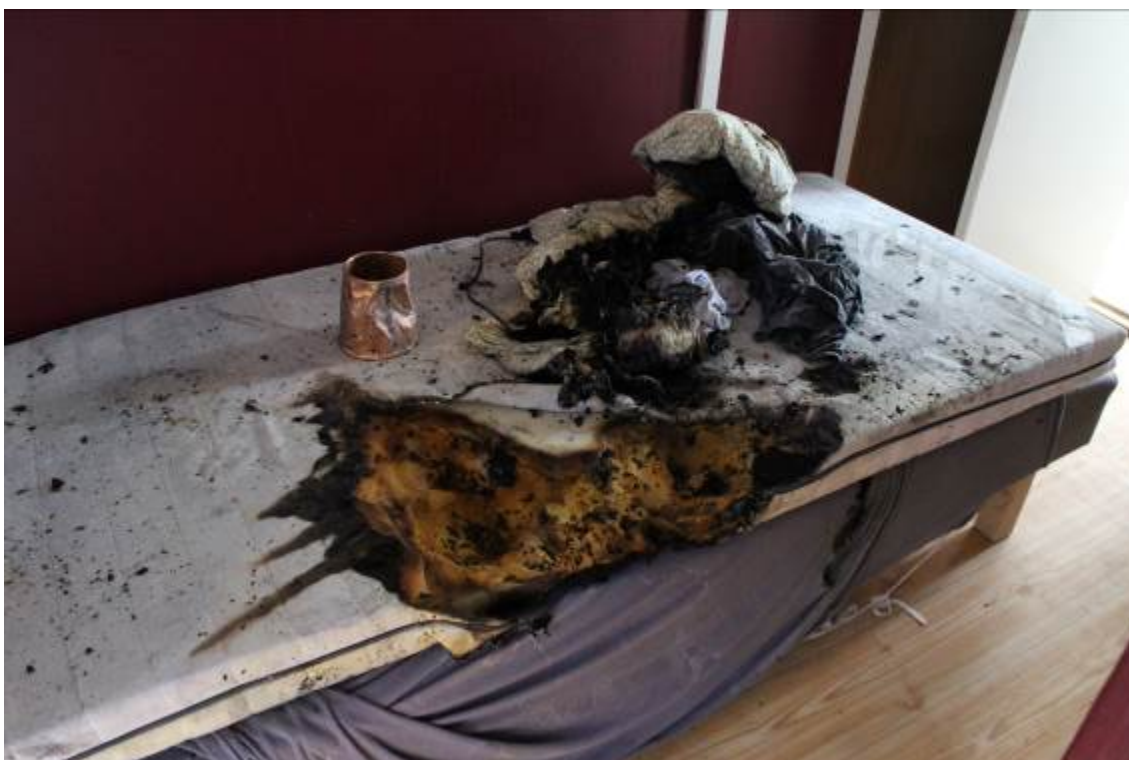
Bild 2. Brand i sängen, madrassen samt i sängkläder.

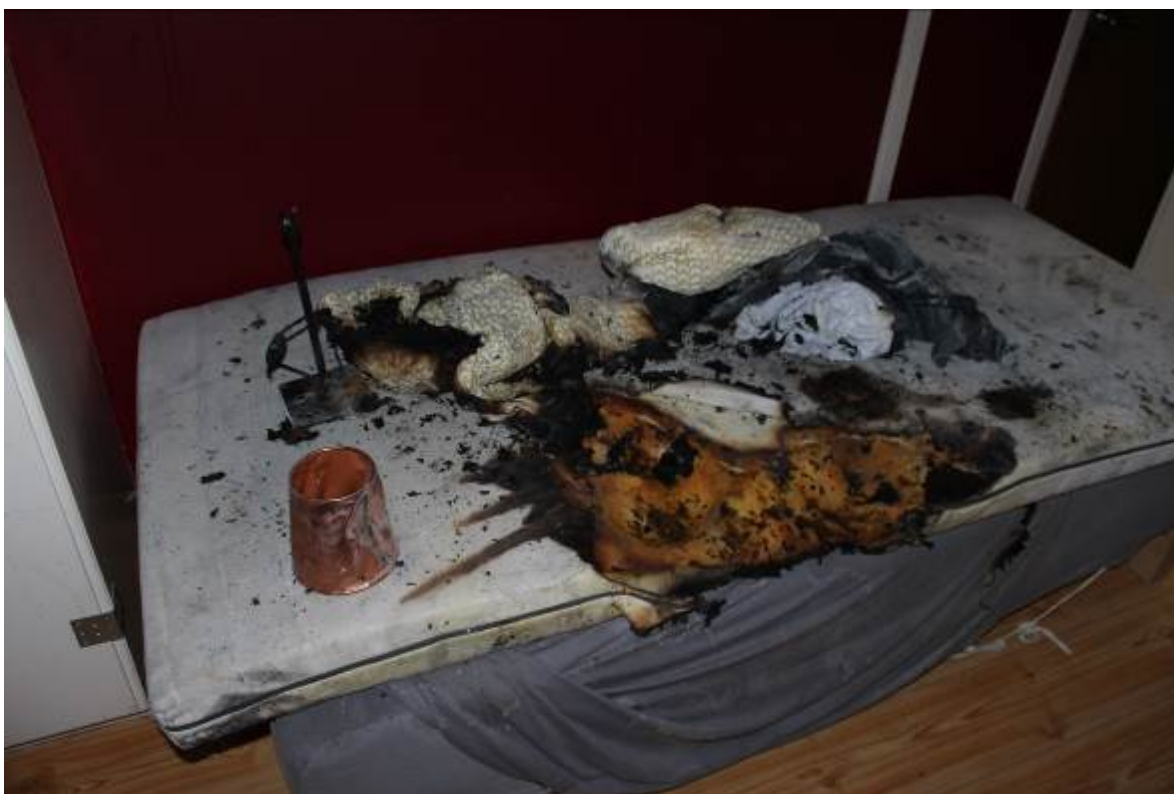
Bild 3. Brandrester samt en lampa som ej har med branden att göra.

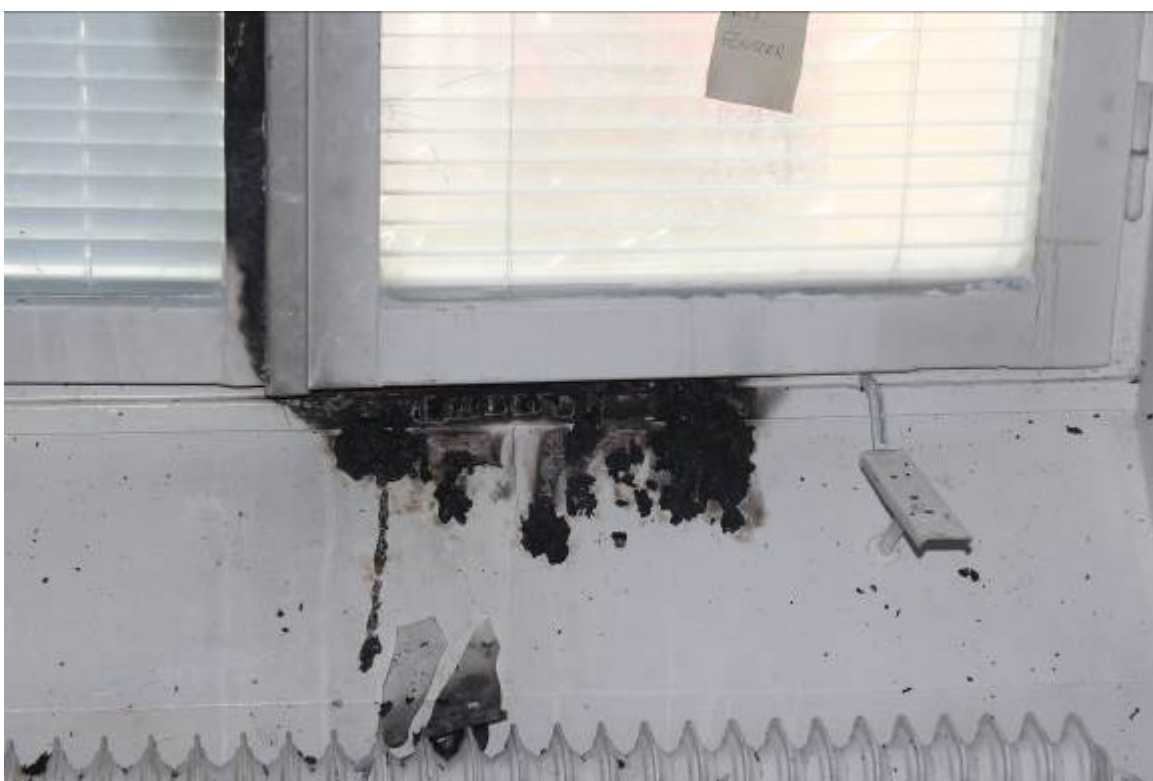
Bild 5. Högerfönstret har stått uppställt och det vänstra har varit stängt vid inkastningstillfället av det brandbara materialet.

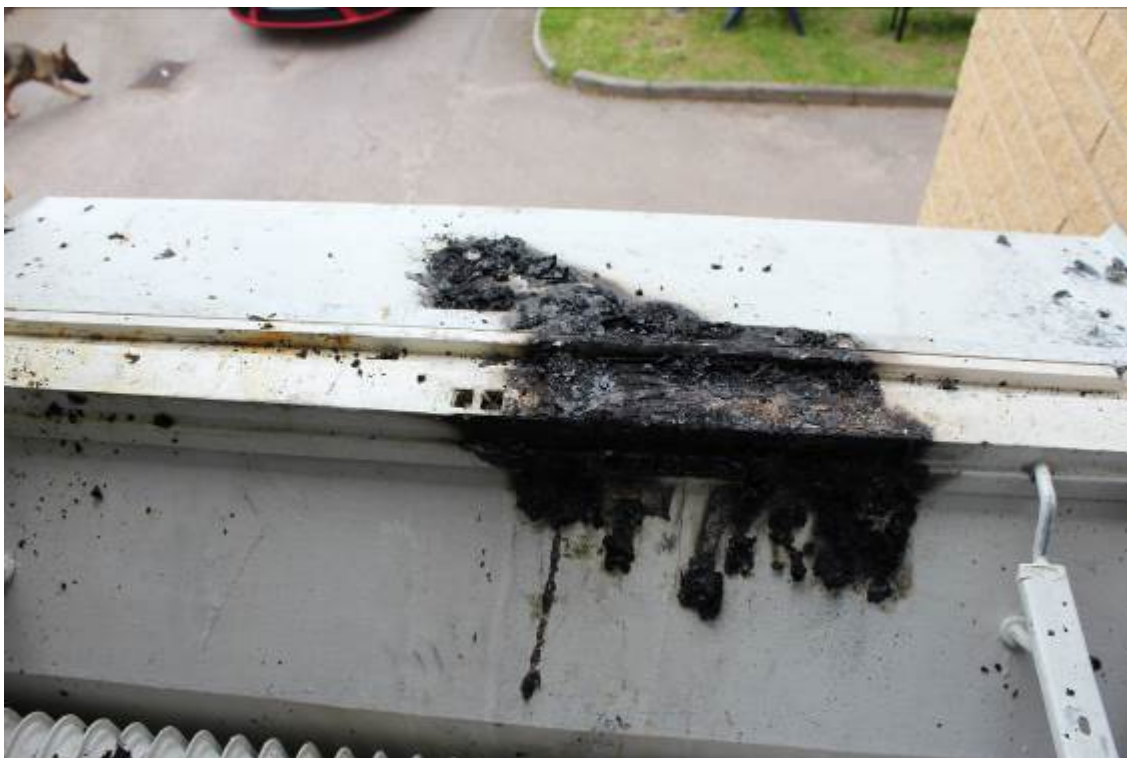
Bild 4. Något liknande plastmaterial som har smält vid fönsterkarmen.
