OLYCKSUTREDNINGSPROTOKOLL

Trafikolycka på Fältskärsleden i Gävle.

| Olycksdatum 2015-10-15 | Olycksplats Fältskärsleden i Gävle | Olyckstyp Trafikolycka |
| Insatsrapportnummer 2015A01549 | Typ av utredning(utökad eller fördjupad) Fördjupad olycksutredning | Granskad av Johan Melin |

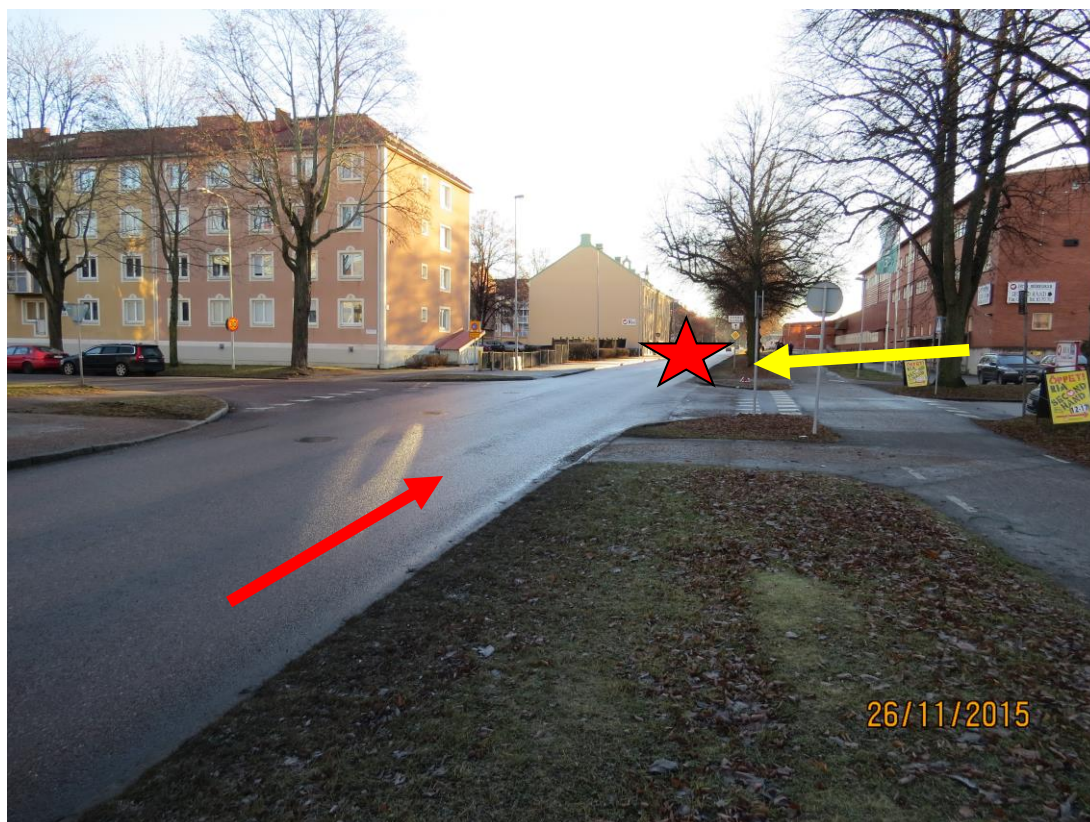
Bild 1: Den röda stjärnan anger olycksplatsen och röda pilen visar varifrån personbilen kom körande och gula pilen visar var den gående med barnvagnen kom ifrån.

Olyckan skedde i en fyrvägs korsning (se bild 1) med goda siktförhållanden och hastighetsbegränsning var 50 km/h på aktuell vägsträcka. Vägbanan var torr, siktbarheterna var goda vid olyckstillfället.

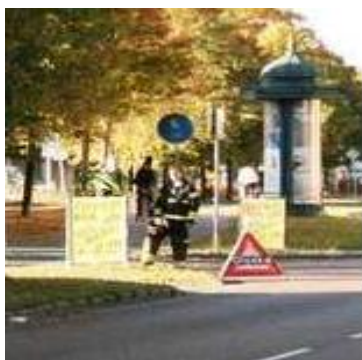
Bild 2: visar placeringen av reklamskyltar.

Vid olycksplatsen fanns det två reklamskyltar uppställda men de bedöms inte haft någon påverkan på siktförhållandena vid denna olycka (se bild 2). På båda sidor av korsningen finns det asfalterade stråk mot vägen samt nedsänkta kantstenar (se bild 3) efter tidigare övergångsställen.

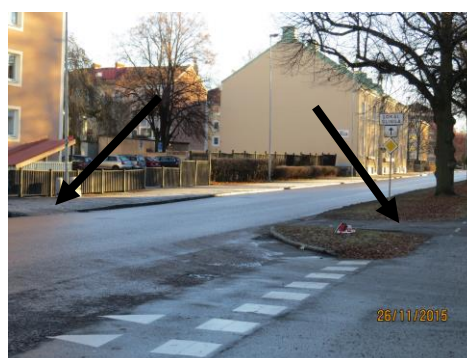
Bild 3: pilarna visar stråk och nedsänkta kantstenar

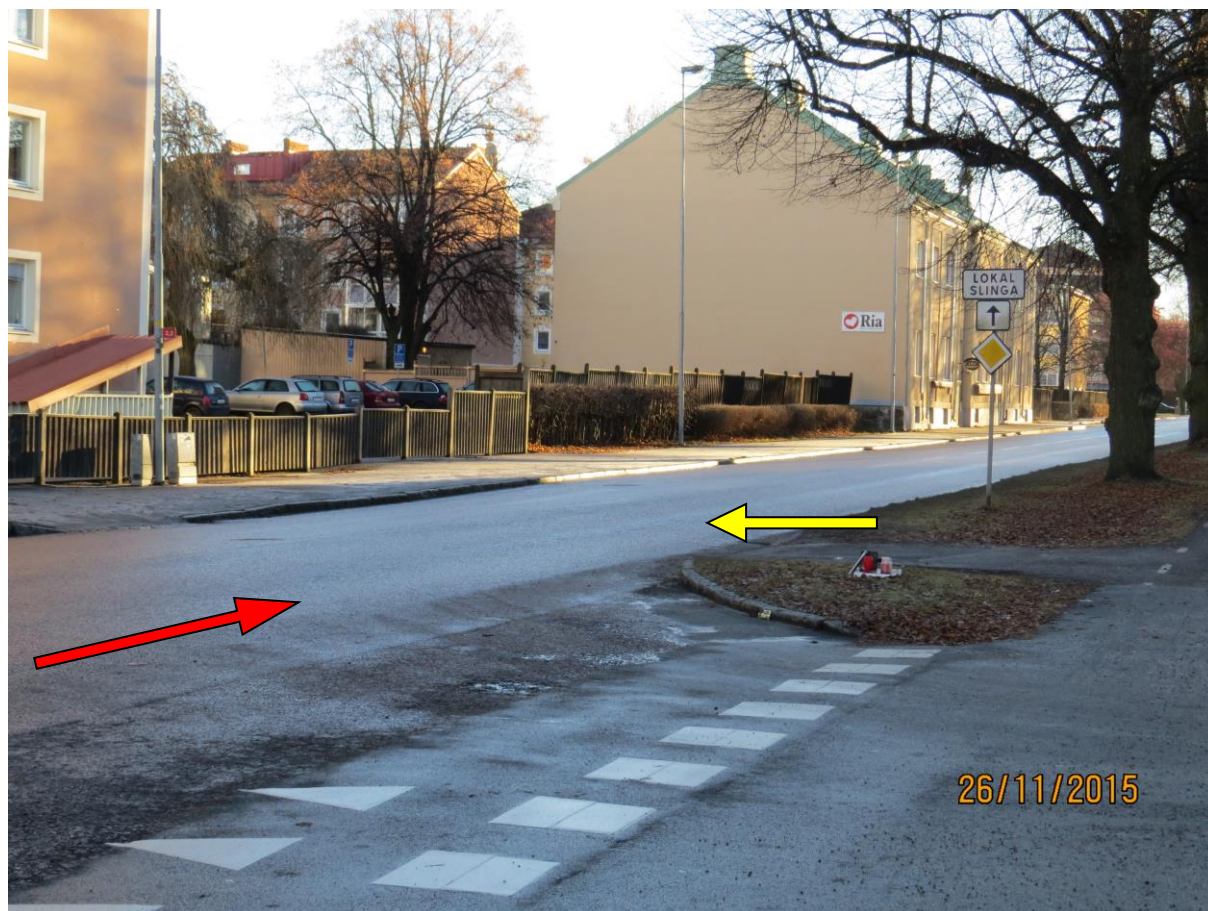
Bild 4: Röda pilen visar riktningen som personbilen kommit ifrån och gula pilen visar var Fotgängaren går ut i vägen med barnvagnen.

En förare av en personbil kör fältskärsleden söderut när en fotgängare med barnvagn plötsligt kliver ut i vägen framför bilen (se bild 4). Fordonet träffar barnvagnen som barnet ligger i. Det är för räddningstjänsten okänt varför personen går rakt ut i vägen med barnvagnen. En trolig förklaring är bristande uppmärksamhet.
