OLYCKSUNDERSÖKNING

Räddningstjänsten Öland

Olyckstyp: Brand i byggnad

Datum för olyckan: 2016-01-15

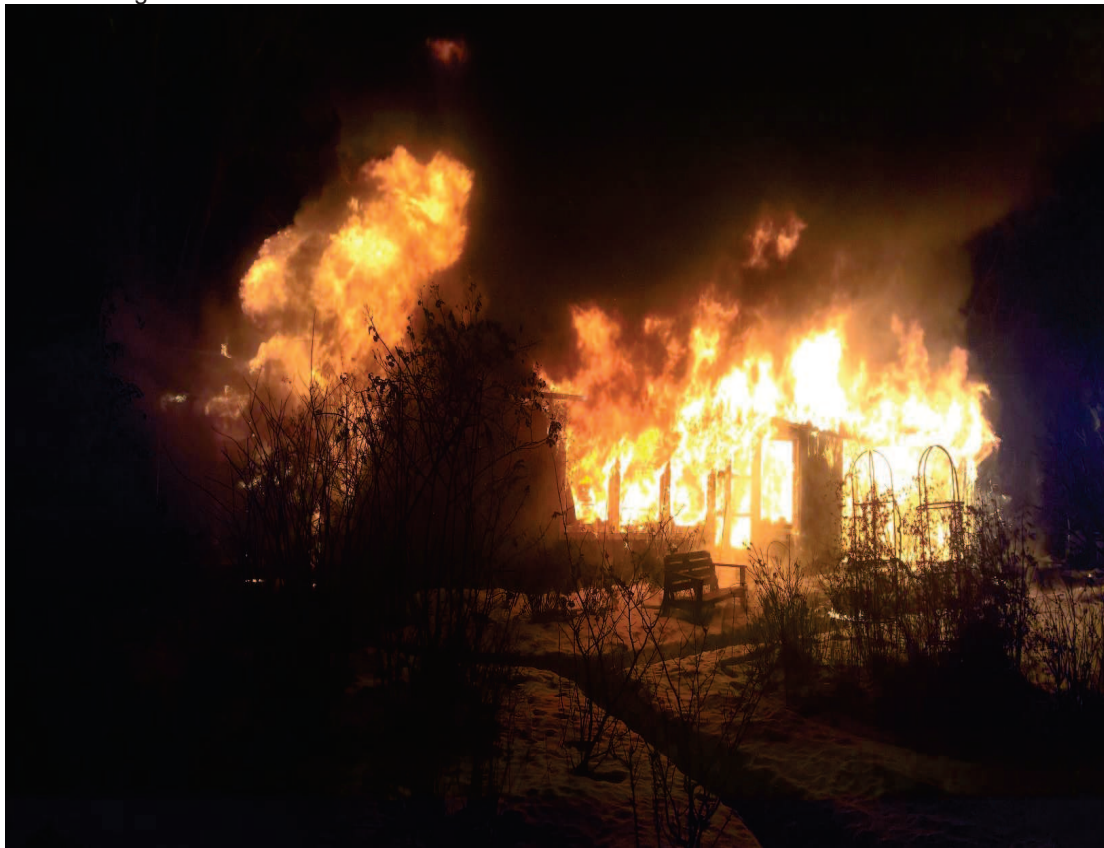
Bild 1. Är tagen under OBBO.

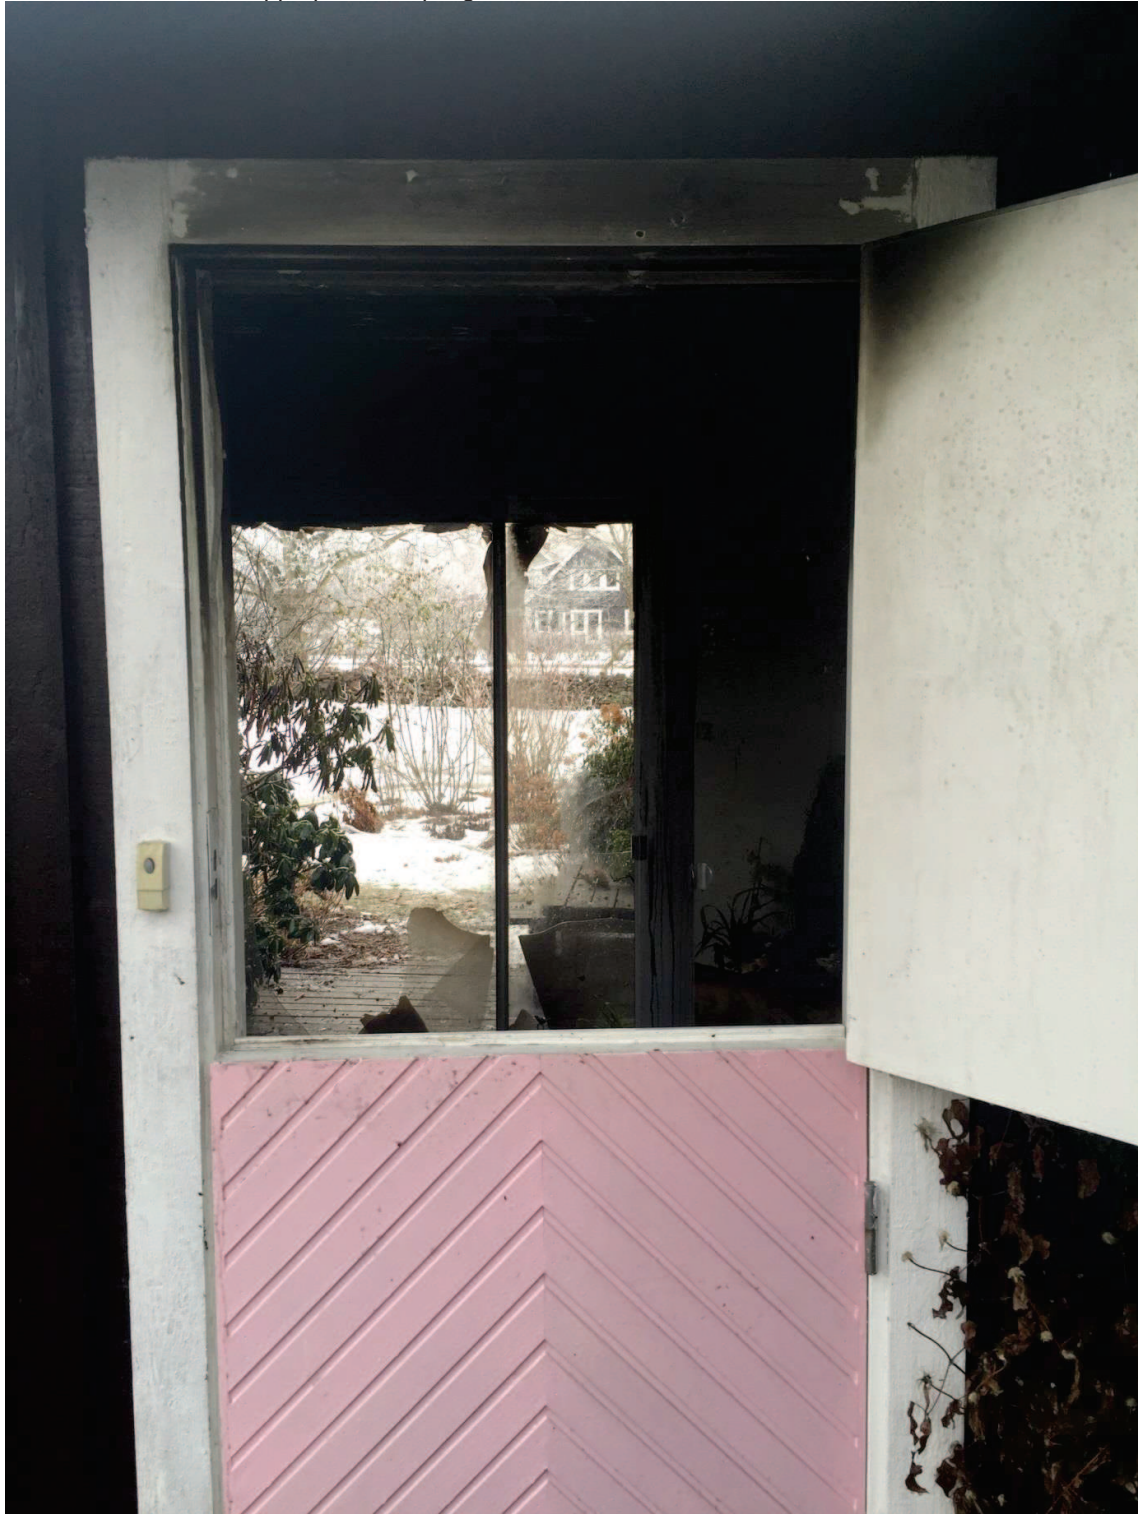
Bild 2. Ytterdörren mot norra sidan. Här begränsades också branden från den ena vinkelbyggnaden. På insidan om dörren uppe på ett skåp låg brandvarnaren som väckte de boende i huset.
