## Olycksutredning

Brand i lägenhet på [redacted] i Gävle,  
Gävle kommun

2016-10-14

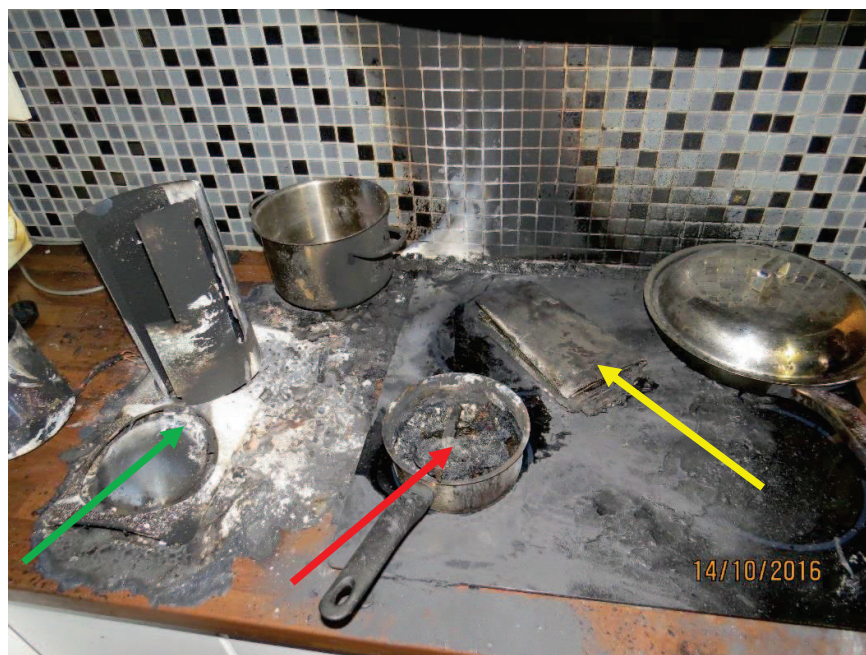
Branden har startat i en kastrull på spisen (se bild 1). Kvinnan skulle värma gröt i en kastrull. På köksbänken ligger en grötförpackning oöppnad. I kastrullen hittades filterhållaren till kaffebryggaren, filter och kaffe. Troligen har kvinnan blandat ihop de instruktioner som fanns skrivna åt henne för kaffetillverkning och lagt ned delarna i kastrullen. Instruktionen sa att vatten skulle kokas i kastrullen och vattnet sedan hällas igenom filtret på kaffebryggaren.

Kvinnan har försökt att släcka branden med en brandfilt. Brandfilten har inte plockats ut ur sin förpackning vilket gör att plastförpackningen börjar att brinna (se bild 1). Brinnande delar i kastrullen och den brinnande plastförpackningen runt brandfilten påverkar köksbänken och branden sprider sig till kaffebryggaren.

*Bild 1: Den röda pilen visar kastrullen som branden startat i, Gula pilen visar brandfilten, Gröna pilen visar kaffebryggaren.*

Kaffebryggaren som står precis intill spisen har inte varit ansluten till eluttaget och utesluts som brandstarts föremål.

De övriga kastrullerna hade endast brand och värmeskador på utsidan. I primärbrandsområdet finns det inget annat som kunnat starta branden.
