Förundersökning

Brand i [REDACTED] Malmö
2017-05-23

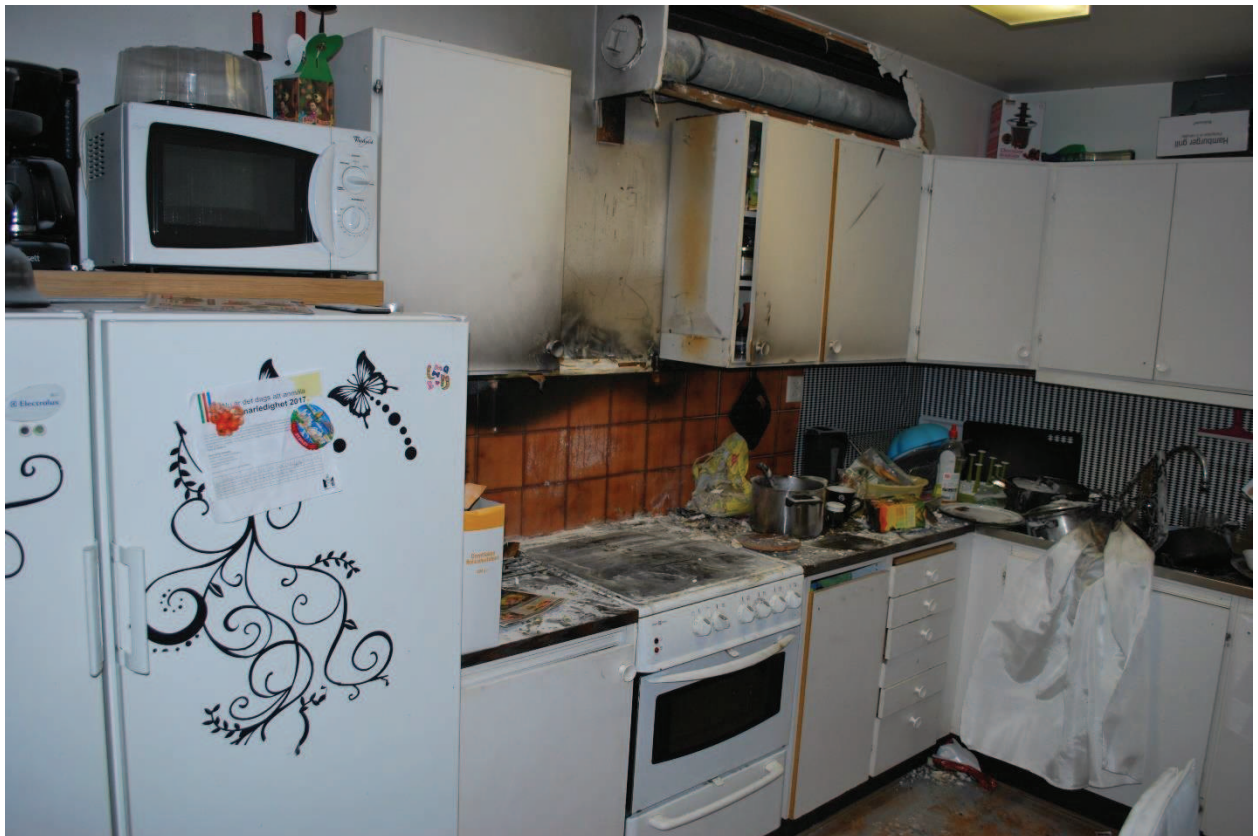
Lägenhetens kök är brandskadat (foto 1), främst i anslutning till köksinredning väggar och tak. Eftersom dörren mellan kök och hall varit stängd begränsades skadorna i lägenheten och rökskadorna var kraftigast i köket och sedan avtagande ju längre man kom från köket.

Foto 1 brandskador i köket.

Orsaken till branden är troligtvis kastrullen/stekpannan lämnats oövervakad med påslagen spisplatta, vilket styrks av brandskadorna.

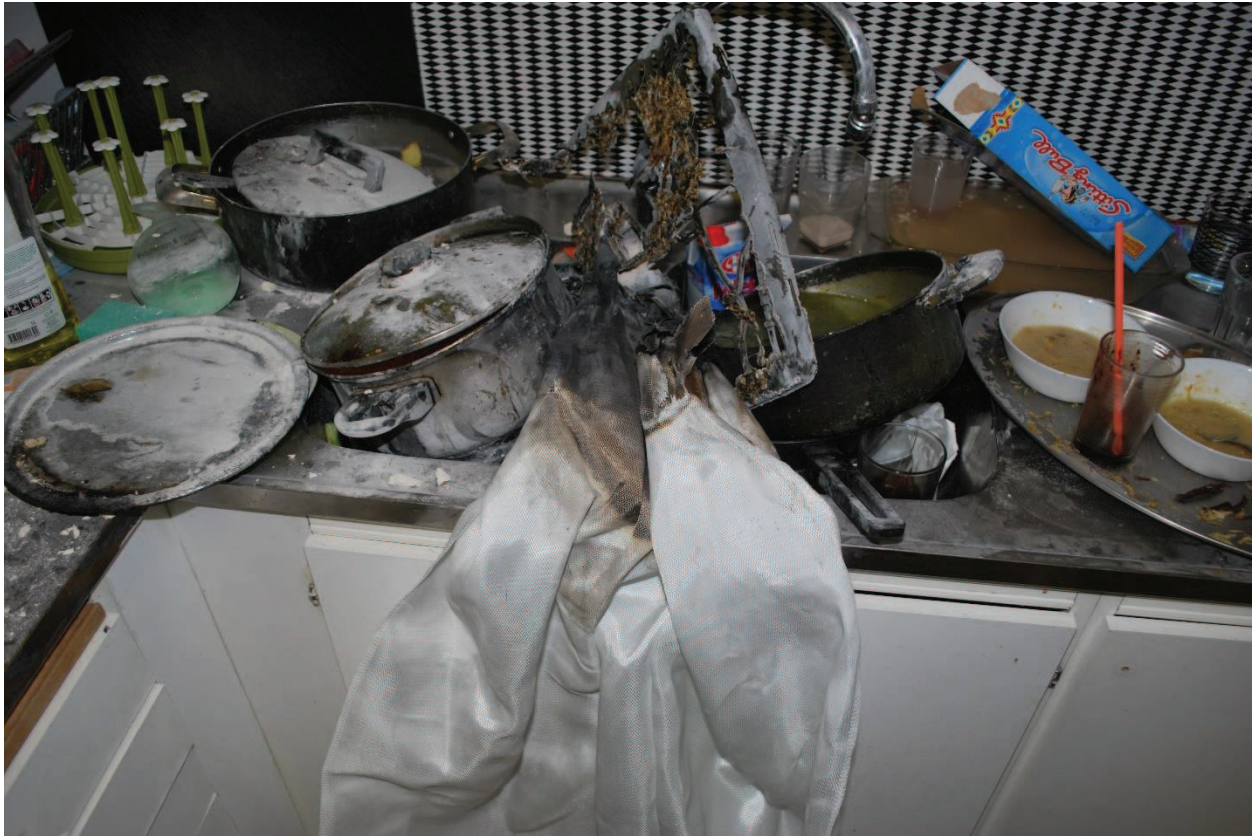
Brand i lägenhet på andra våningen där en av de boende lämnade köket vid matlagning för att hjälpa ett barn. Den boende hörde att brandvarnaren ljöd och upptäckte att det brann på spisen och försökte att släcka branden med hjälp av en brandfilt (foto 2). Branden på spisen släcktes ner men branden hade spridit till inredningen. Den boende begav sig då ut ur lägenheten och på vägen ut tog hon med sig barnen ut. Efter att hon kommit ut ur lägenheten gick hon upp till grannen som i sin tur gick ner till lägenheten och släckte branden med hjälp av en pulversläckare och stängde så väl köksdörr som lägenhetsdörr efter sig. En annan granne larmade SOS. Vid räddningstjänstens framkomst var lägenhetsdörren stängd men olåst. Räddningstjänsten gick in i lägenheten, demonterade fläkten, kontrollerade så att branden inte spridit sig vidare och ventilerade ut röken.

Foto 2 Använd brandfilt.
