Förundersökning

Brand i källare Kanalgatan 3, Malmö 2017-05-13

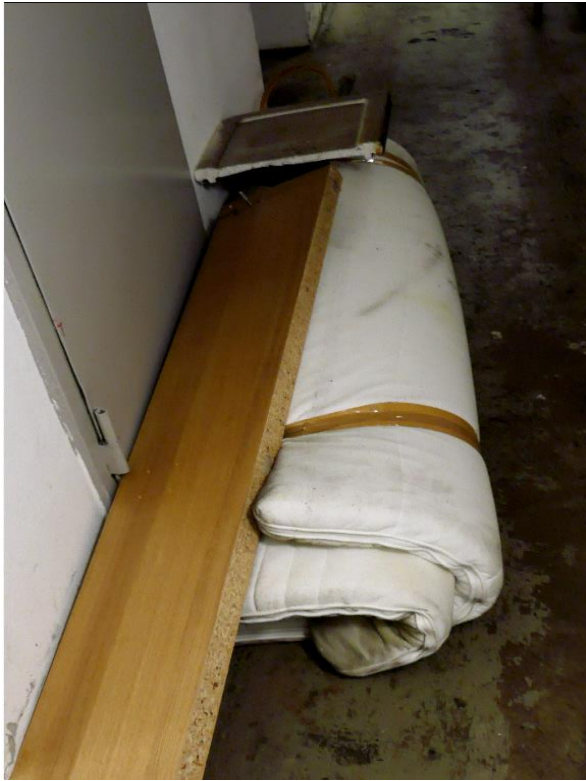
Brandskador på madrass (foto 1). Rök- och sotskador i källarförråd (foto 2). Källarförråden har träväggar och trädörrar samt en viss mängd lös egendom. Det fanns brytskador på dörren in till förråden (foto 3).

Foto 1. Madrass placerad utanför förrådet.

Okänd person har på okänt sätt vållat brand i madrass i källaren.

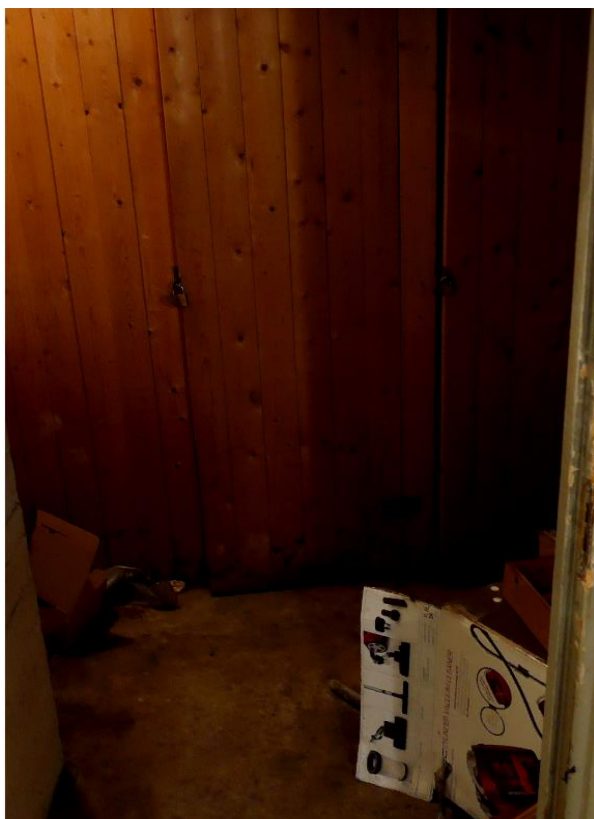
Foto 2. Rök- och sotskador i källarförråd.

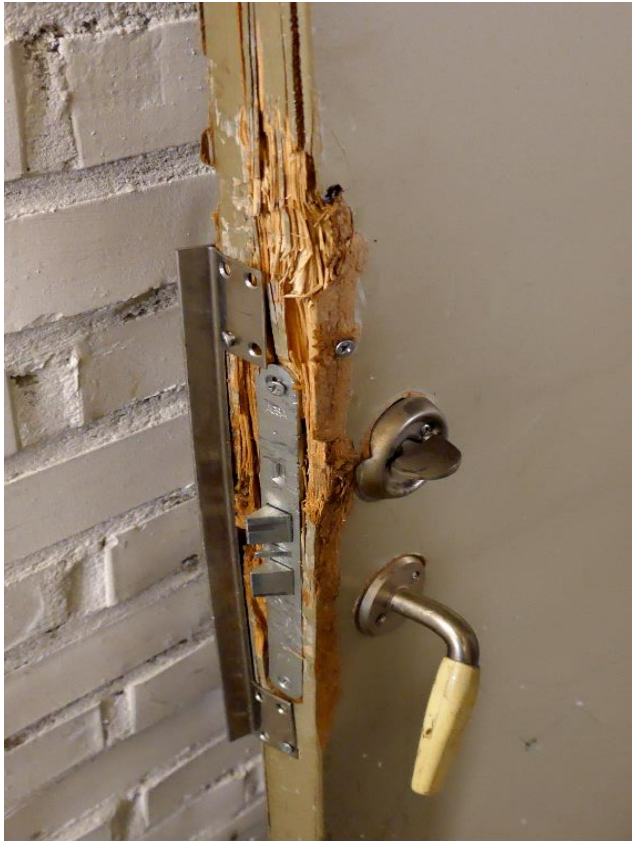
Foto 3. Brytskador på dörr in till förrådet.
