RÄDDNINGSTJÄNSTEN SYD

## Förundersökning

**Undersökning av röklucka, Möllevångsgatan 42,  
Malmö  
2017-03-03**

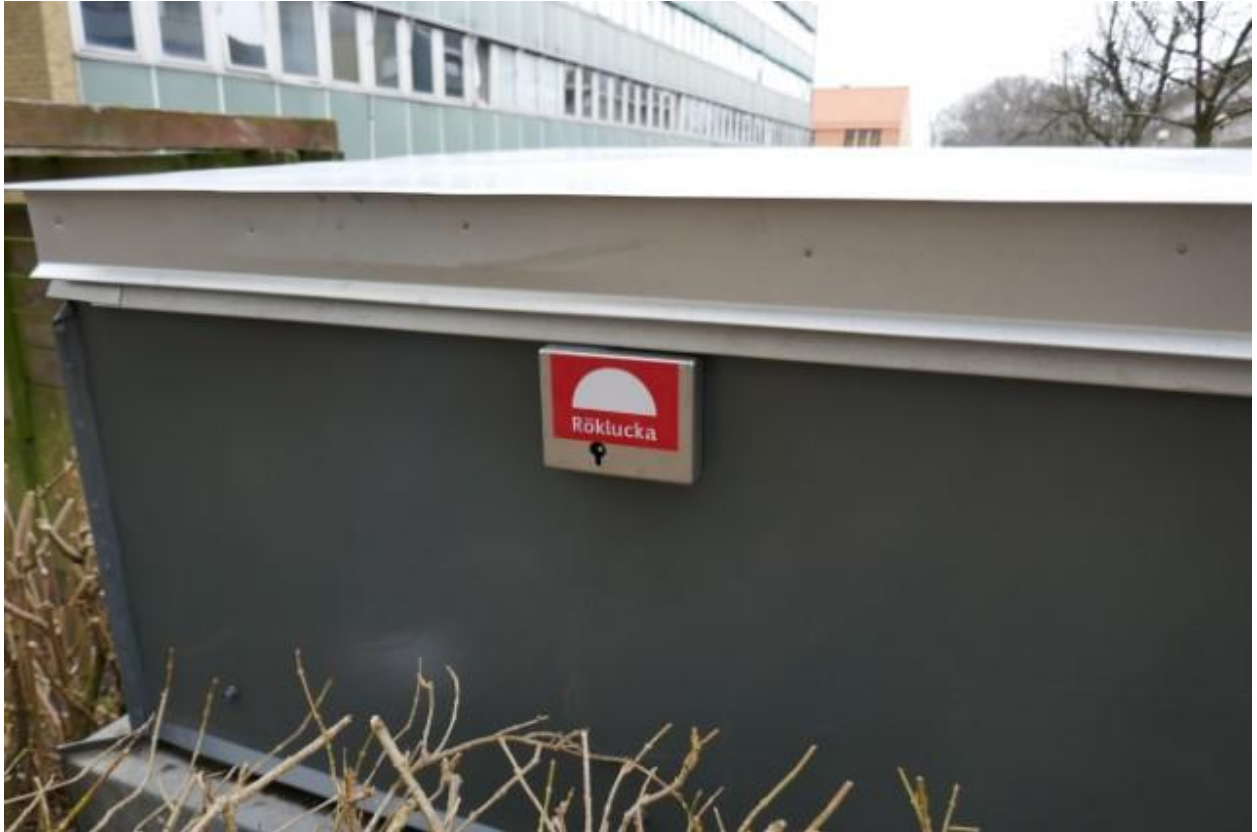
**Bild 1.** Den nya rökluckan och där låset öppnas med "brandkårsnyckel"

Vid utredarens platsbesök 2017-03-03 konstaterades det att rökluckan på innergården var utbytt mot en ny lucka. Luckan har ett lås som är avsett för rökluckor och tvärgående metallstänger som ska förhindra att någon ska falla ner genom luckan.

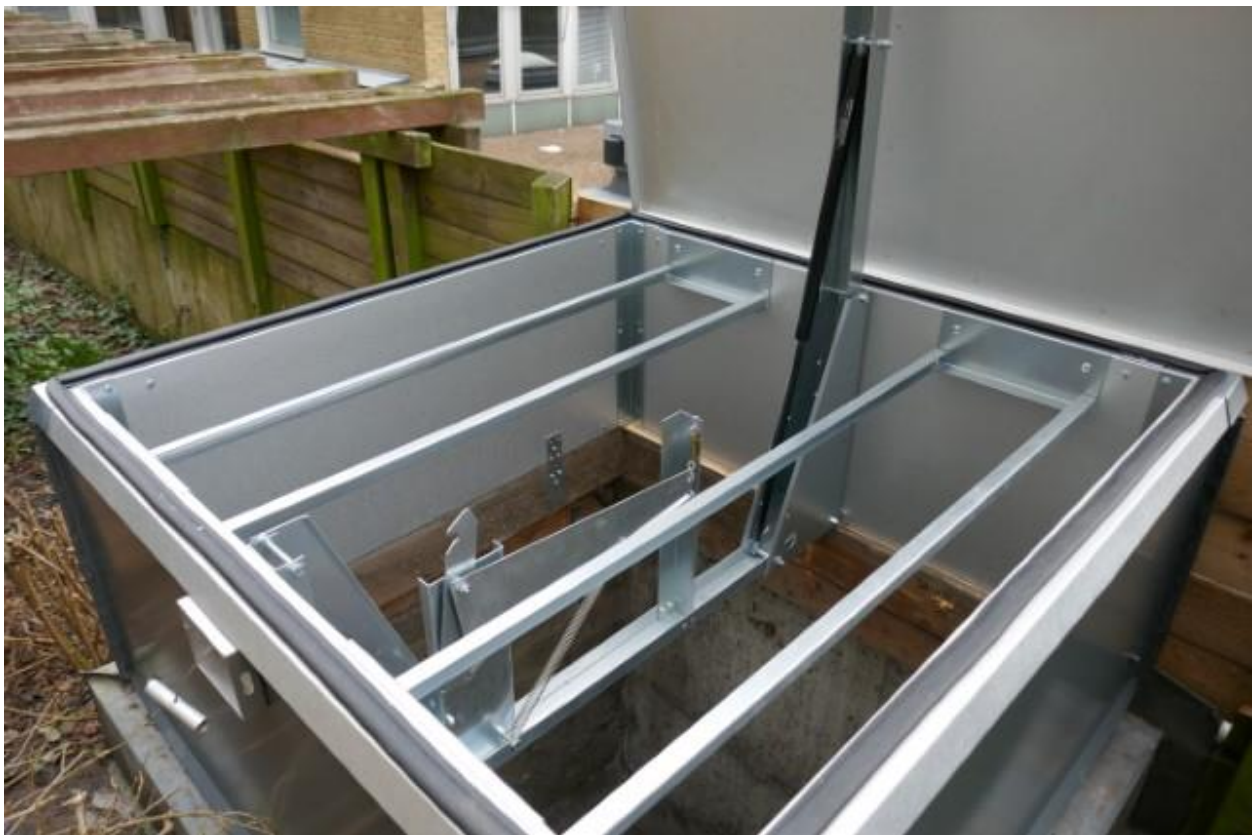
**Bild 2.** Luckan i uppfällt läge med tvärgående metallstänger som ska förhindra att någon faller ner genom luckan.

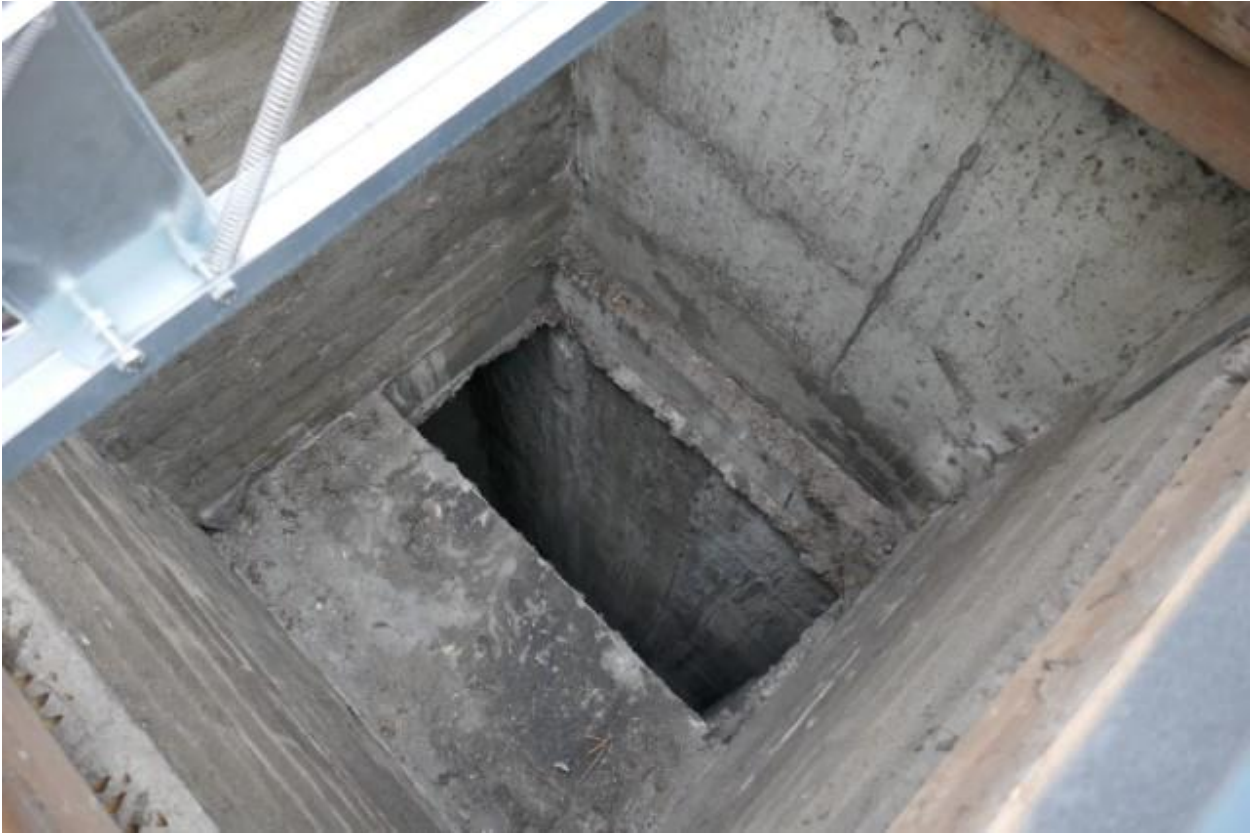
**Bild 3.** Schaktet ner till parkeringsgaraget uppifrån luckan
