Förundersökning

Brand i personbil Rönbladsgatan 1, Malmö 2017-06-25

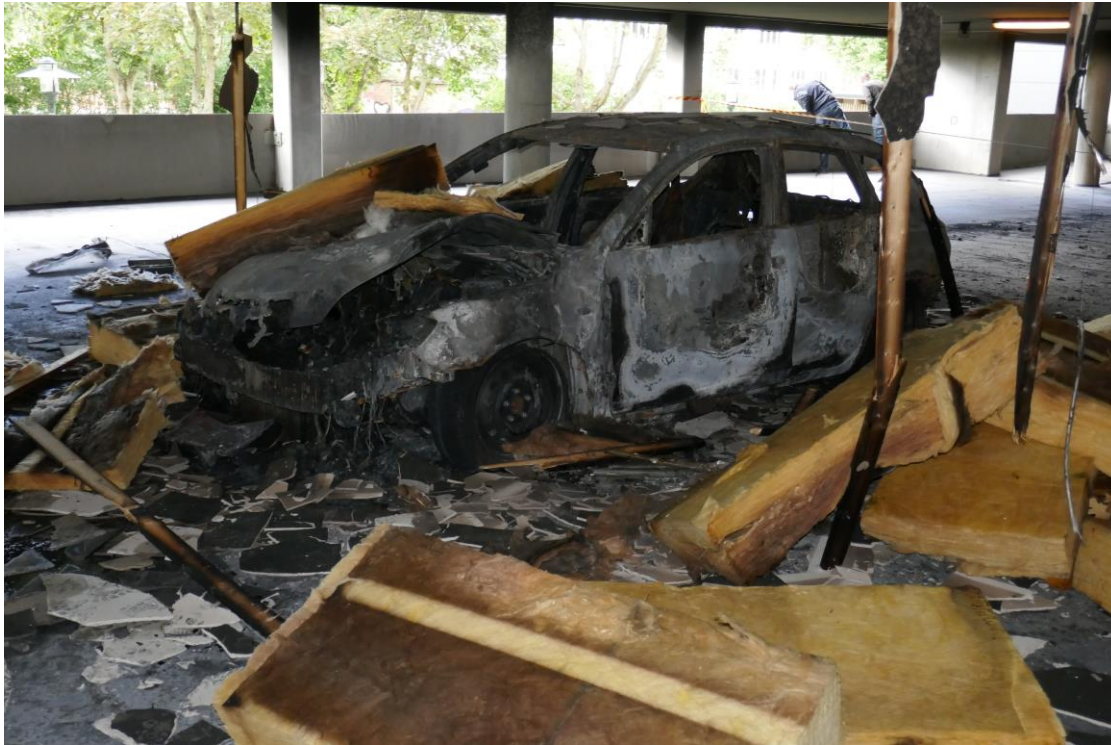
Bilen blev totalt utbränd (foto 1). Taket i garaget fick skador efter friläggning orsakade av räddningstjänsten (foto 2). Inga personskador har inrapporterats.

Foto 1. Totalt utbränd personbil.

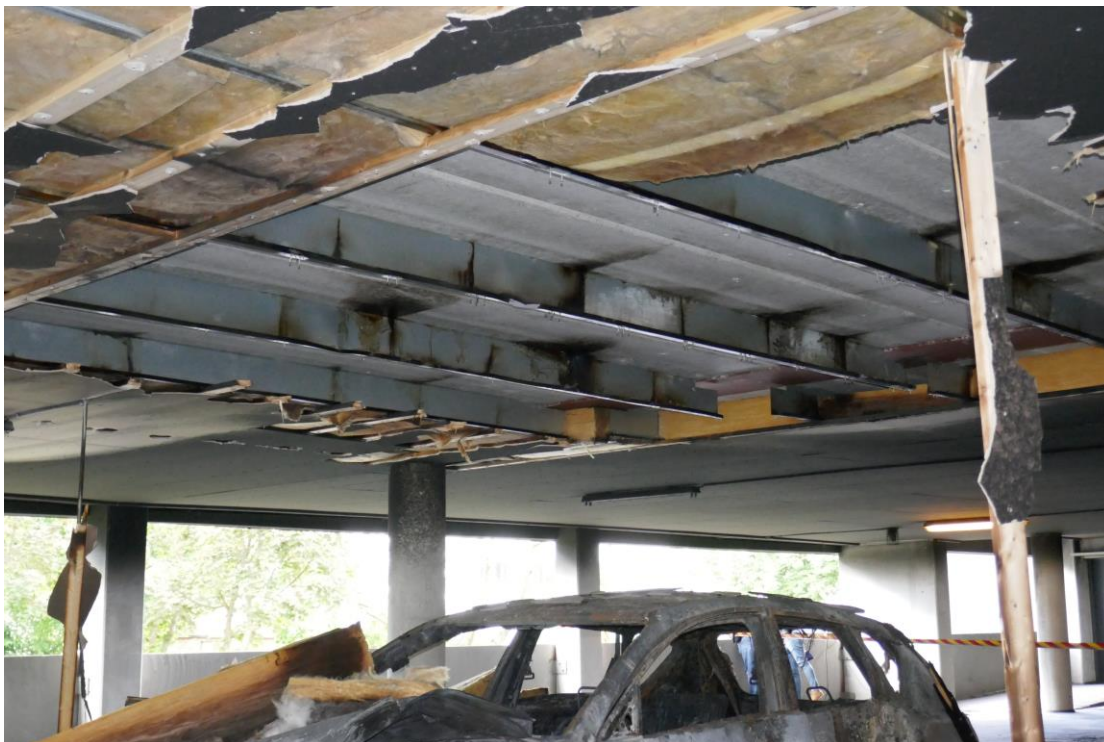
Foto 2. Skador taket efter friläggning av isolering.

Utredaren föreslår att distrikt centrum genomför tillsyn på objektet med anledning av rökspridning till idrottshallen.
