RÄDDNINGSTJÄNSTEN SYD

Förundersökning

**Brand i lägenhet, Stensjögatan 56, Malmö
2017-01-04**

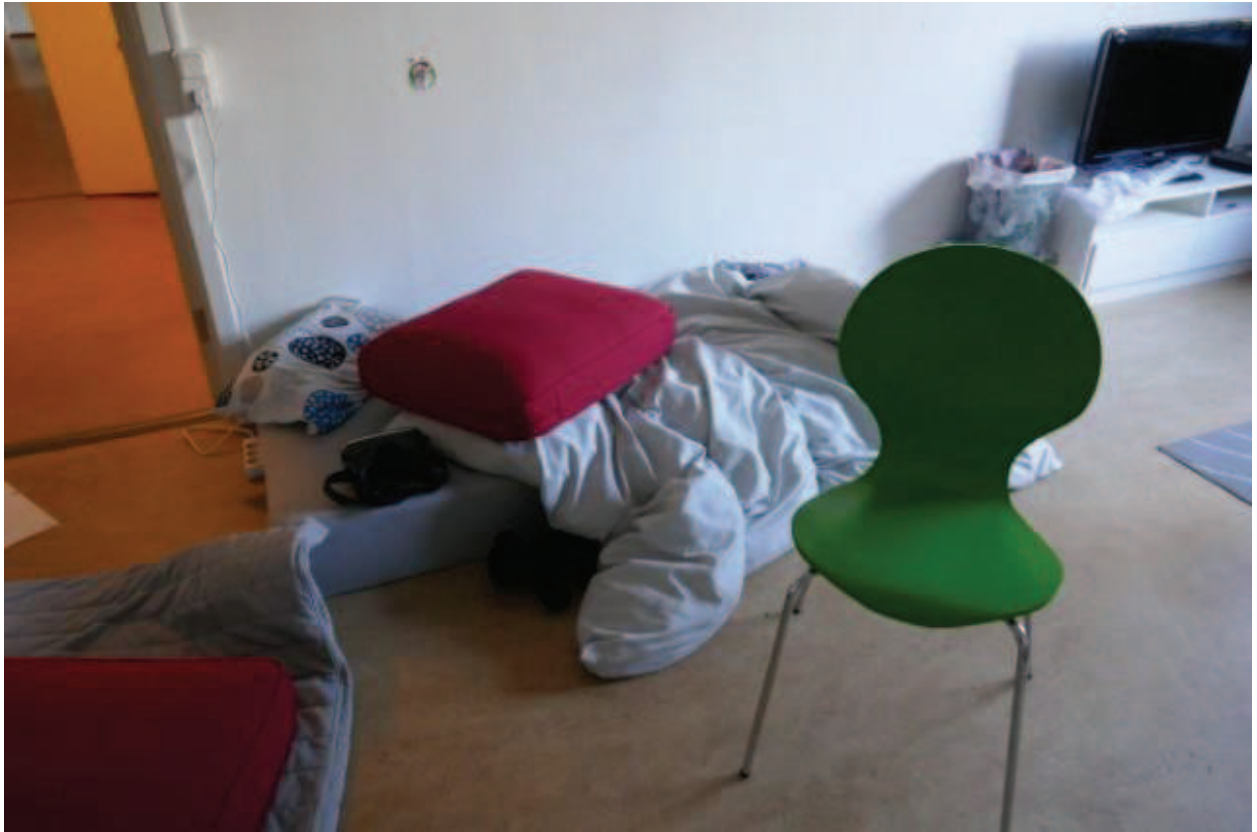
Brandskador på sängkläder (bild 1), plastgran (bild 2) samt brännmärke på golvet (bild 3).

Bild 1. Brand i sängkläder.

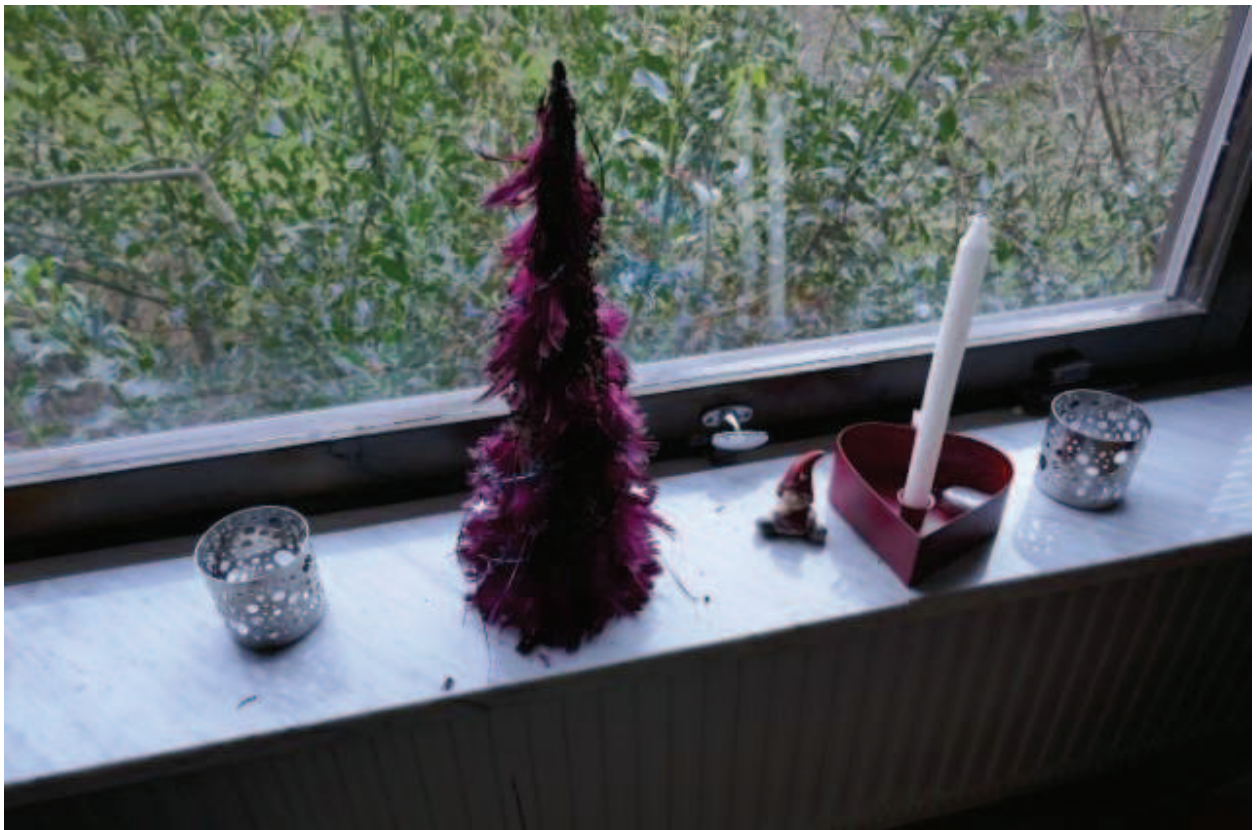
Bil 2. Brandskadad plastgran placerad på fönsterkarm.

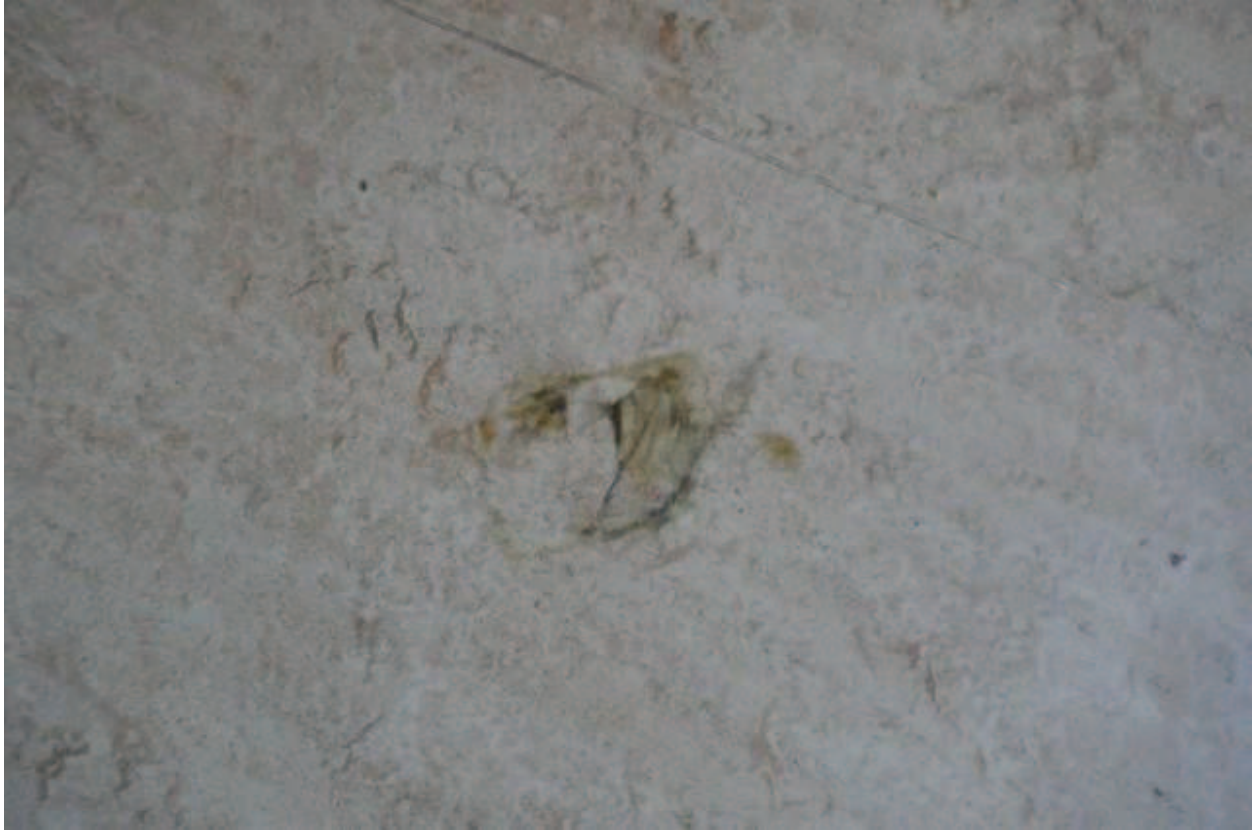
Bild 3. Brännmärke på golvet.

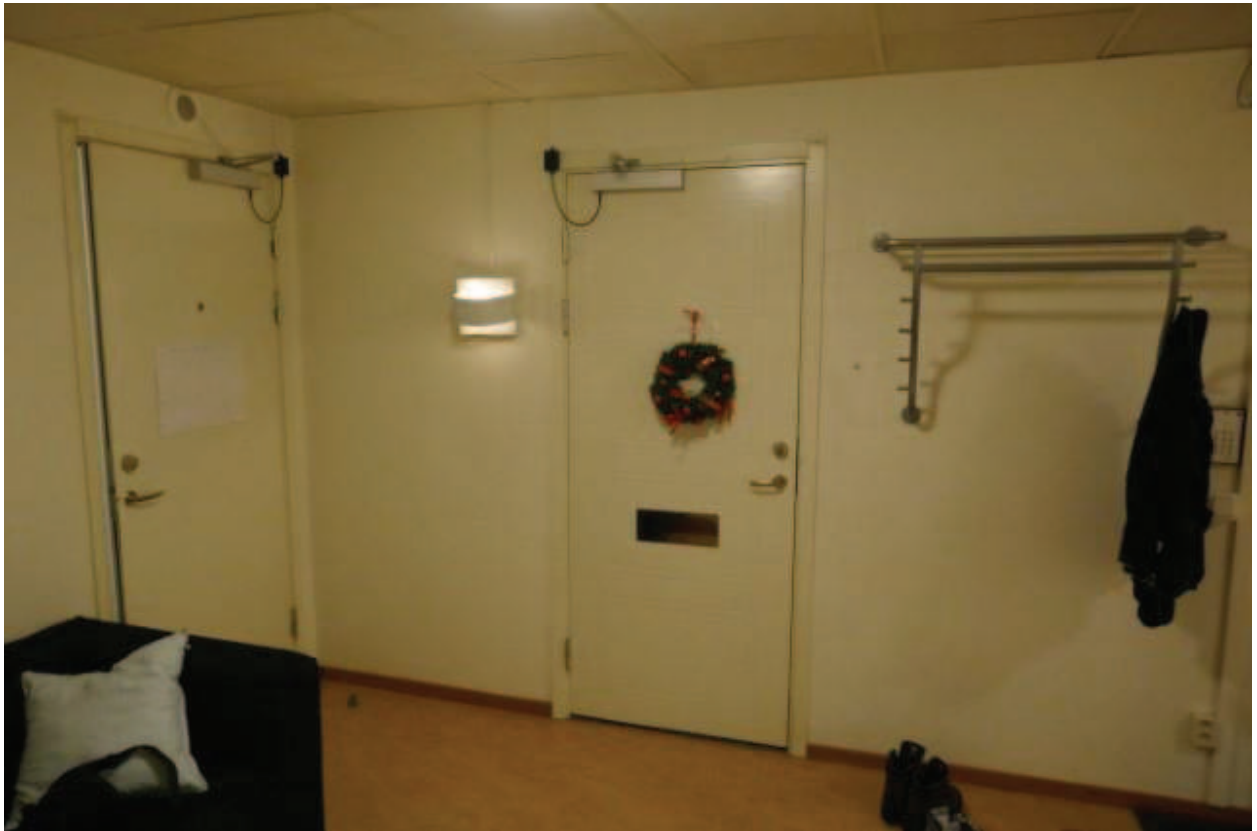
Bild 4. Lägenhetsdörren till den drabbade lägenheten.
