RÄDDNINGSTJÄNSTEN SYD

Förundersökning

Brand i kök på gruppboende för hemlösa

2017-06-12

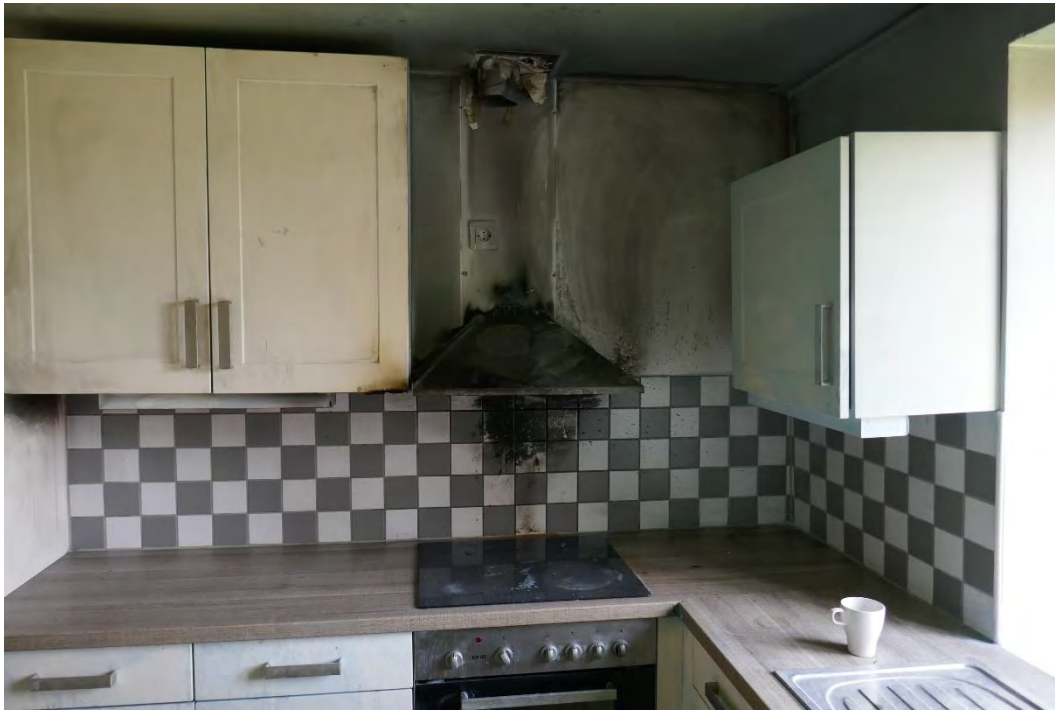
Foto 1. Brandskador på spis.

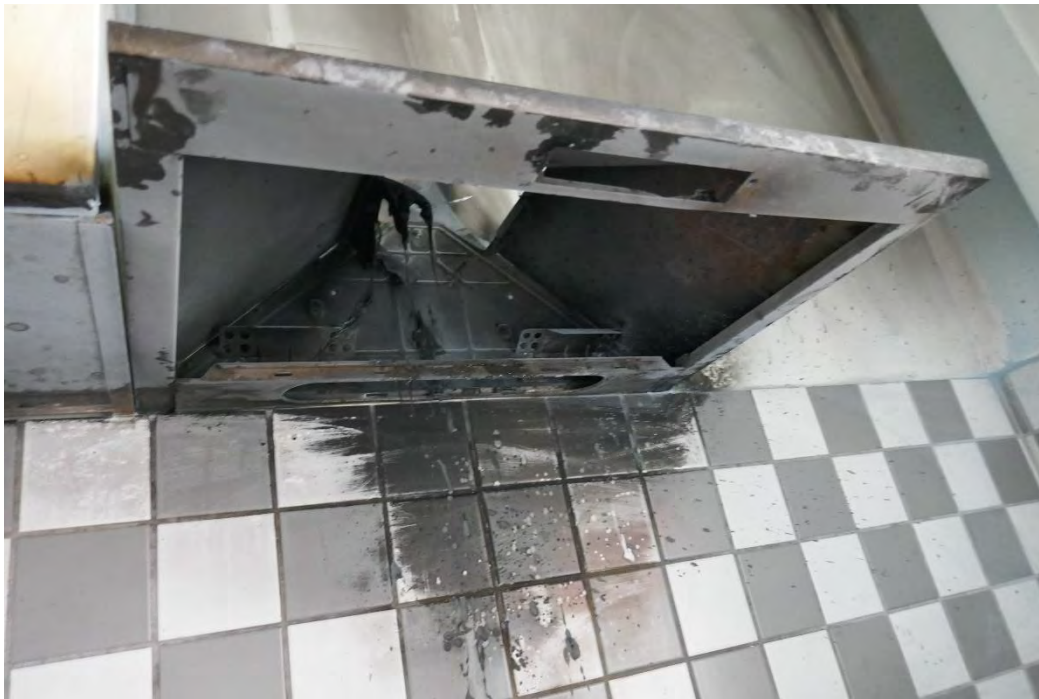
Foto 2. Brandskador på spisfläkt.

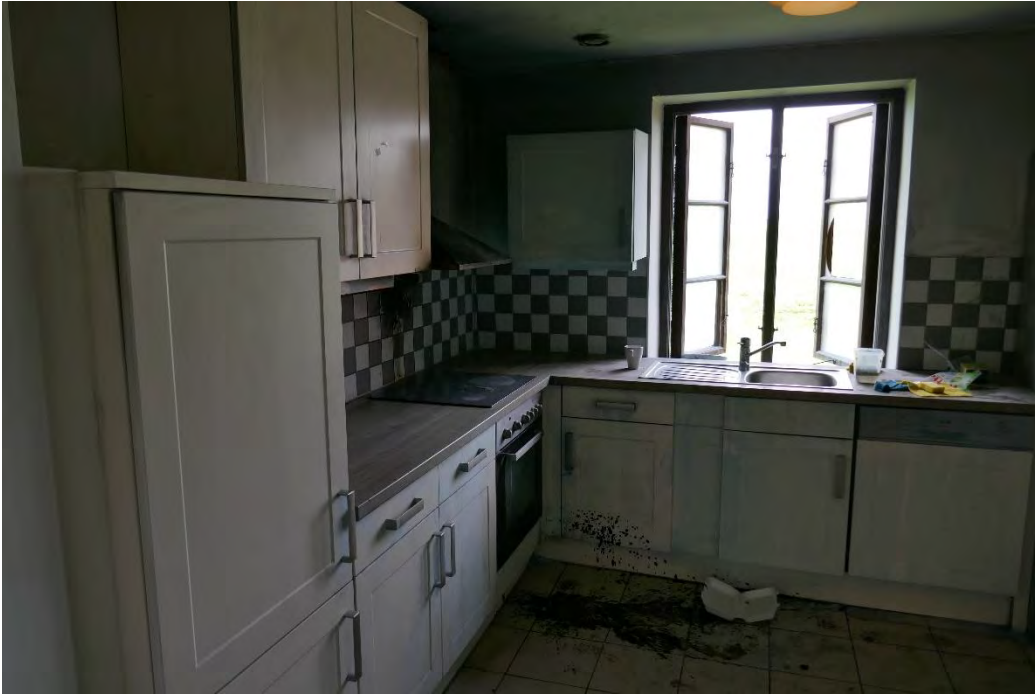
Foto 3. Brandskador på köksgolvet.

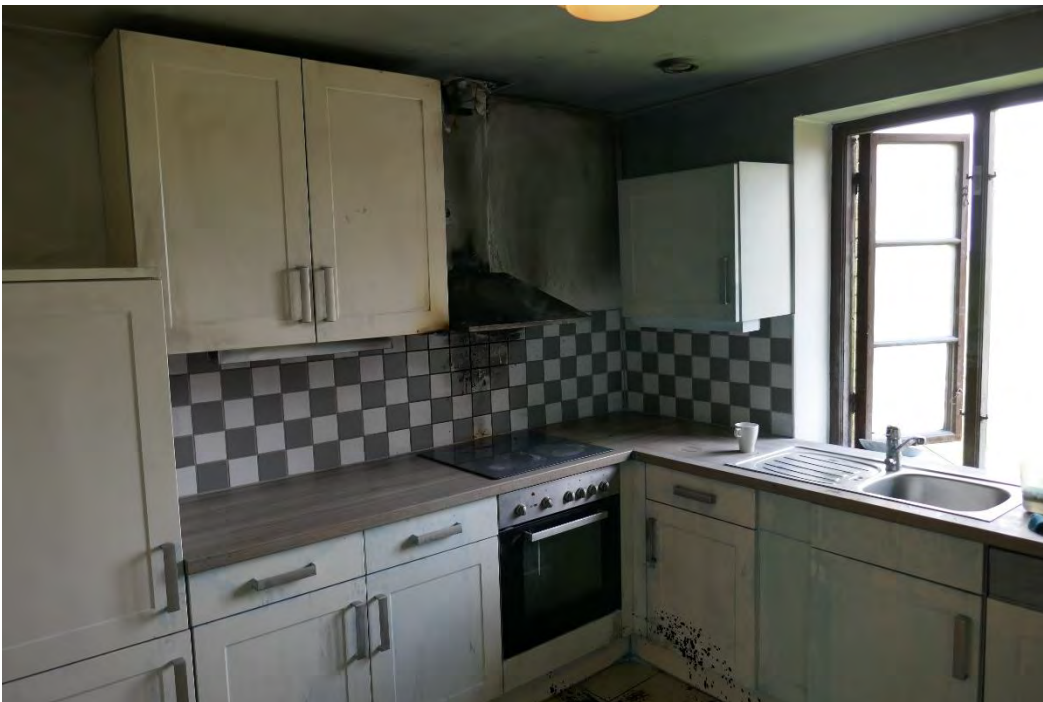
Foto 4. Sotskador på väggarna i köket.
